Oberwil bei Büren

Gemeinde Oberwil bei Büren, Amt Büren, Kanton Bern

ISOS
Ortsbilder®

Grosses Ackerbauerndorf und altes kirchliches Zentrum im westlichen Teil des Bucheggbergs, eingebettet in eine Geländemulde. Besonders komplexe Siedlungsstruktur. Kirchgruppe an erhöhter Lage. In Ortsmitte repräsentative Heimatstilkäserei. Gut gewählte Standorte für Neuquartiere.

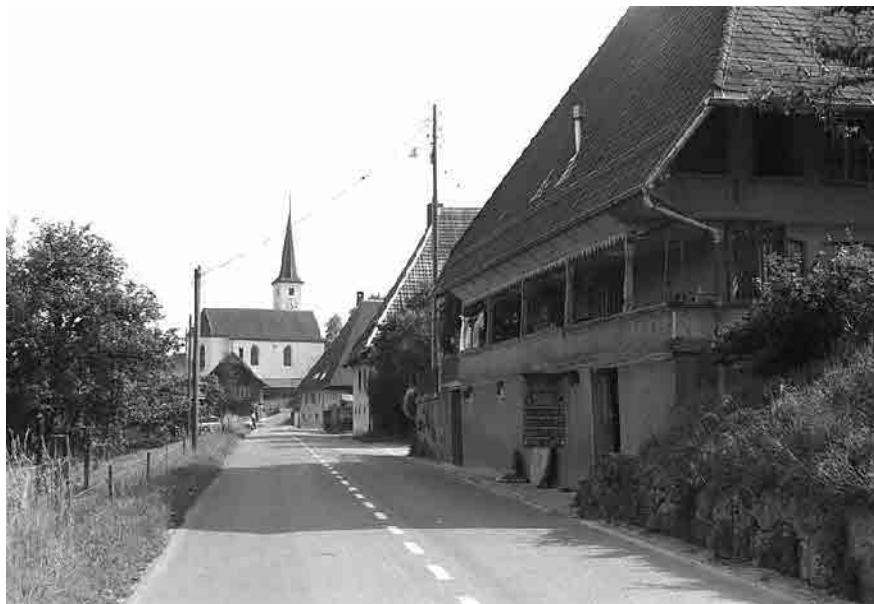
U-Ri	V	Flaches Kulturland beidseits der Strasse nach Büren	a			/	a			
U-Zo	VI	Ortserweiterungsbereich 2. H. 20. Jh. an der Strasse nach Rüti b. B.	b			/	b			
U-Ri	VII	Niederberg, Hügel im Nordosten	a			X	a			9
U-Ri	VIII	Wilhof, Ortsteil mit älteren und neueren Häusern	ab			/	b			
U-Ri	IX	Sanft gewelltes Gelände im Süden, Wiesen und Äcker	a			X	a			
U-Ri	X	Ortserweiterung entlang der Strasse nach Schnottwil	b			/	b			
E	1.1.1	Pfarrkirche in ummauertem Kirchhof, Schiff und Turm mittelalterlich, Polygonalchor von 1507				X	A			3, 16

1.0.10	Höfe oberhalb der Kirche, 19./20. Jh.						o		1
	1.0.11	Markante Abfolge von giebelständig am Strassenrand stehenden Vollwalmhöfen						o		3
E	1.0.12	Untere Mühle, gut erhaltene Gebäude am Hangfuss, vermutl. A. 19. Jh.				X	A			9

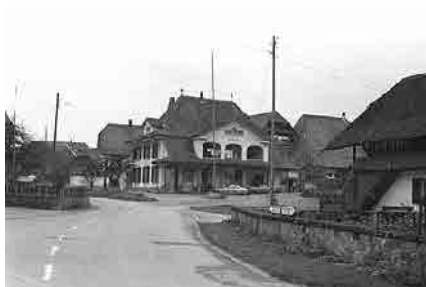
7 Käserei

1.4.7	Gebäudekomplex Obere Mühle, 18./19. Jh., mit zwei Wasserrädern						o		12, 13
E	1.0.8	Ehem. Zehntenscheune, seit 1659 Schulhaus, 1980-81 abgestockt				X	A			
E	1.0.9	Käserei in Dorfmitte, Heimatstilbau mit aufgebrochenem Mansarddach, um 1910/20				X	A			7

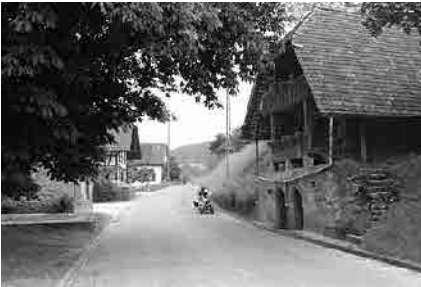
1.2.5	Eigenartiger Speicher mit gemauertem Sockel und Doppellaube						o		10
	1.2.6	Kastanienbaum auf Strassengabelung beim altertümlichen Gasthaus «Sternen»						o

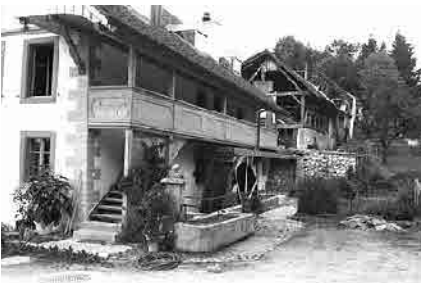
12 Obere Mühle

Im Osten verästelt sich die Gosswilstrasse mehrfach, die Höfe stehen unregelmässig zum Strassenverlauf. Ihre Stellung folgt mehr der bewegten Topographie als den einzelnen Strässchen (B 1.4). Als Einzelbauten ragen die drei Gebäude der Oberen Mühle aus der heterogenen, zumindest ursprünglich aber durchwegs bäuerlichen Bebauung heraus (1.4.7). Sie liegen, besonders reizvoll und unverbaut, am tiefsten Punkt der Baugruppe und des Zufahrtswegs am Hangfuss. Zwei grosse Mühlräder zeugen von der einstigen Leistungsfähigkeit des Mühlebetriebs.
