Breit gelagertes Strassendorf in landschaftlich grossartiger Lage am Südhang des Längenbergs. Geschwungener Hauptstrassenraum, gefasst durch die behäbigen Giebelfronten der dicht gereihten Walmdachhöfe. An der unteren Dorzufahrt imposante Ruine der romanischen Klosterkirche.

Siedlungsentwicklung

ISOS
Inventar der schützenswerten Ortsbilder
der Schweiz

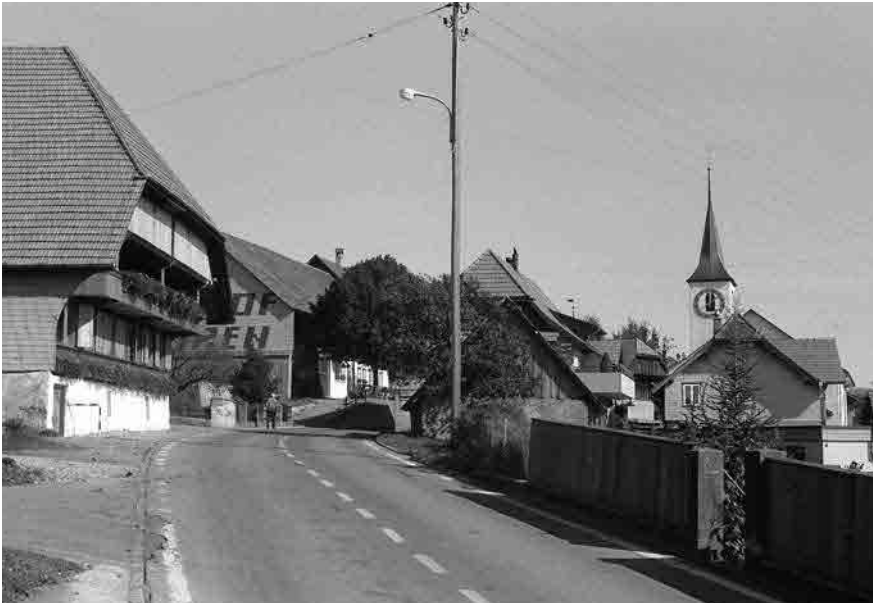
1 Hauptgasse

1.0.3	Häuser mit behäbigen Giebelfronten im Scheitel der sanften Krümmung, den Strassenraum definierend						o		1,3,4,6,8
	1.0.4	Dorfplatz gegenüber Kirchhof, mit Dorfbrunnen, Parkplatz, Gasthaus «Bären» und ansteigender Quergasse						o		3,8

Im Inneren überrascht der sanft gekrümmte Hauptstrassenraum durch die einmalige Folge behäbiger Walmdachhöfe, die sich am Kurvenscheitel aufreihen und mit ihren Giebelfronten zum dörflichen Gassenraum hin öffnen (1.0.3) – während auf der anderen Seite mehrheitlich Bauten mit öffentlicher Funktion stehen. Bei den Bauernhöfen handelt es sich um giebelständige Ständerbauten des 18. und frühen 19. Jahrhunderts oder um jüngere Mischbauten in traufständiger Stellung, mit Quergiebeln gegen die Strasse. Die Höfe wurden häufig erneuert; nur drei Hauptbauten und ein Speicher stammen aus der Zeit vor 1800. Die deutliche Ausrichtung der Bauten auf die Strasse, die ausgewogenen Volumina der Ziegeldächer und die einheitlichen baulichen Formen (Halb- oder Krüppelwalme, verschaltete Giebelfelder oder Ründinen, Giebellauben und Seitenlaublen) prägen

Der eindrückliche Hauptgassenraum – und damit das ganze Ortsbild – verliert durch die Trottoirs an räumlichen Qualitäten. Diese Entwicklung gilt es zu stoppen, auf weitere Strassenverbreiterungen und das Verkleinern von Vorgärten ist zu verzichten.

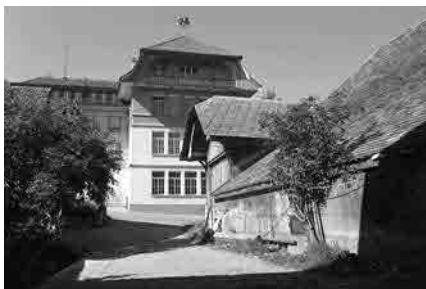
7 Schulhaus

1.0.5	Mechanische Werkstätte, Bauten verändert						o		
	1.0.6	Grossvolumige neue Stallscheune						o		
	1.0.7	Gedeckter Brunnen an oberer Gasse, undatiert						o		
E	1.0.8	Altes Schulhaus in erhöhter Lage, erb. M. 19. Jh., erw. um 1920, Obergeschoss verschindelt				×	A			7

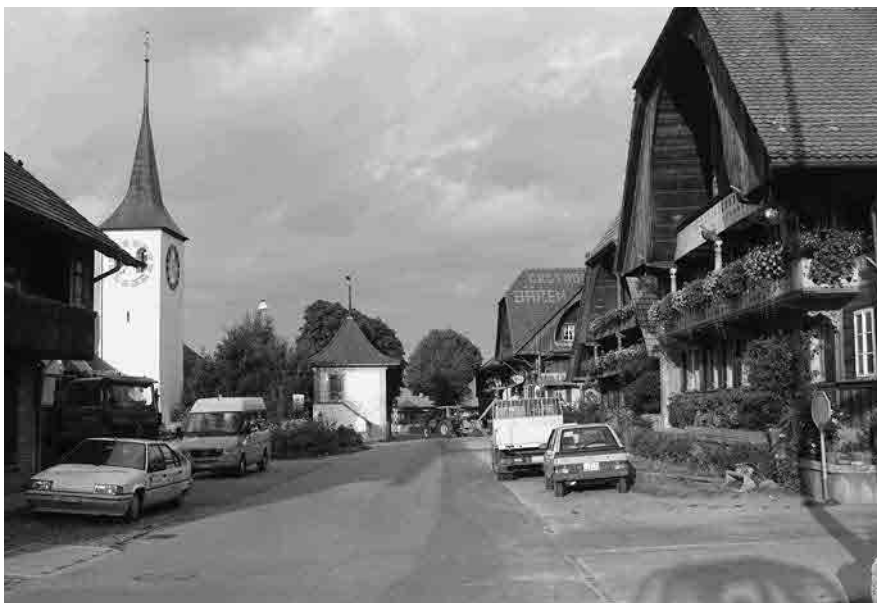
8 Dorfplatz, in der Mitte Archivturm

E	1.0.1	Pfarrkirche in ummauertem Kirchhof, Kern 10./11. Jh., Umbauten 17./18. Jh.				×	A			1,2,8,9
E	1.0.2	Archivturm, spätbarocker Putzbau mit auffälligem Pyramidendach, wohl 18. Jh.				×	A			8

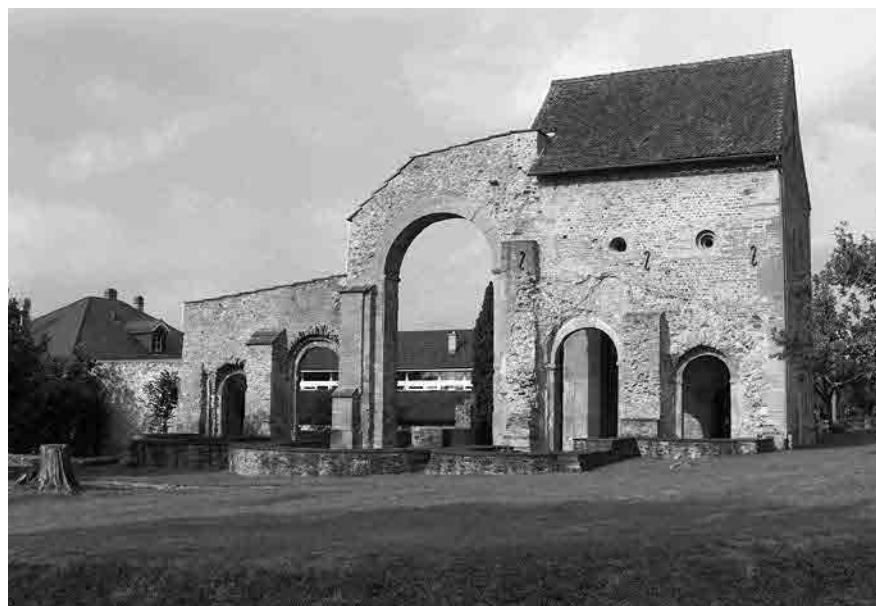
12 Ehem. Cluniazenserkirche

1.0.11	Käserei, Holzkonstruktion über gemauertem Erdgeschoss, gepflasterter Vorplatz mit Brunnen						o		
E	0.1.12	Ruine der ehem. Klosterkirche: Apsis und Querhaus, erb. vor 1175, Ausgrabungen und Restauration 1938-47				×	A			10-12

0.1.15	Klostermuseum anstelle des ehem. Kreuzgangs, M. 20. Jh., etwas unförmig						o		12
	0.1.16	Hoftor am alten Klosterweg, alter Zugang zu Kirche und Kloster, vermutlich aus der Barockzeit						o

Unterhalb des Bauern- und Pfarrdorfes setzt die Ruine des ehemaligen Cluniazenserklosters (B 0.1) einen unübersehbaren Akzent in der Landschaft. Vom Schiff und den Apsiden der Klosterkirche sind nur die Fundamente erhalten, doch zusammen mit dem tonnengewölbten nördlichen Querhaus, der teilweise wiederaufgebauten Chorwand und den schlanken Zierbäumen, welche die Stellen der früheren zwölf Pfeiler im Längsschiff markieren, vermitteln sie einen guten Eindruck der einst 52 Meter langen Anlage (E 0.1.12). Die vorhandene Bauplastik lässt erahnen, wie reich ornamentiert die romanische Klosterkirche ursprünglich gewesen war. Das Pfarrhaus, ein spätklassizistischer Wohnbau mit Walmdach (E 0.1.14), nimmt den Platz des klösterlichen Refektoriums (Speisesaal) ein. Das in den 1940er-Jahren gebaute und später verbreiterte Klostermuseum (0.1.15) will an den ehemaligen Kreuzgang erinnern. Dicht neben dem Pfarrhaus steht auf gleicher Fassadenflucht das
