Rumendingen

Gemeinde Rumendingen, Amtsbezirk Burgdorf, Kanton Bern

ISOS
Ortsbilder®

ISOS
Bundesinventar der schützens-
werten Ortsbilder der Schweiz von
nationaler Bedeutung

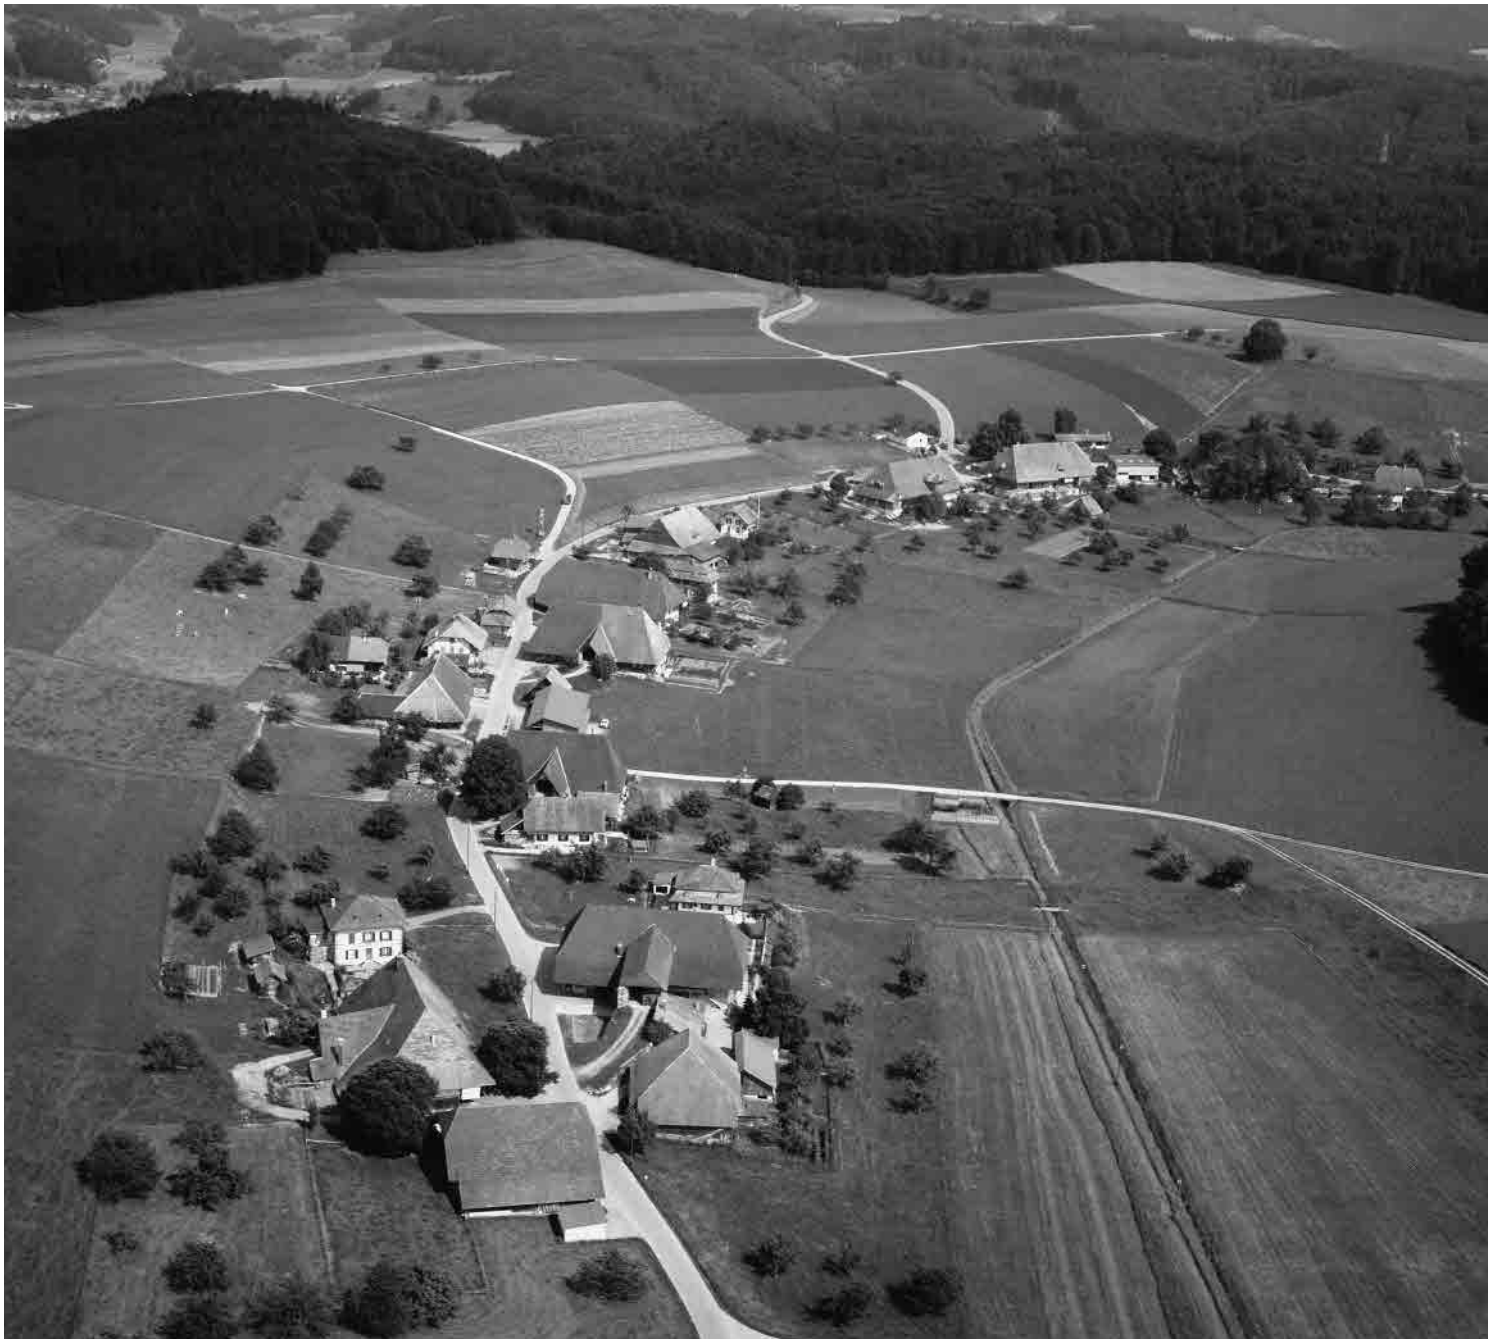
Flugbild 1979, © EAD, Bern

Lockeres, stark durchgrüntes Strassendorf im sanften, leicht gebogenen Seitental der Emme. Spannungsvoller Strassenraum dank unterschiedlicher Stellung und Grösse der Bauten, teilweise mit seitlich weit hinunterreichenden Dächern.

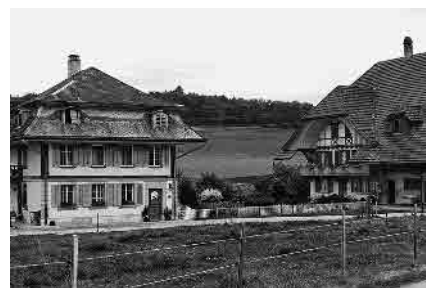
3 Wohnstock, 1844

1.0.1	Wohnstock mit schwach geneigtem Walmdach, Laubenanbau im Schweizer Holzstil, 1850						o		2
	1.0.2	Wohnstock, verputzter Bau mit Sandsteingliederungen und Mansardwalmdach, 1844						o		1,3

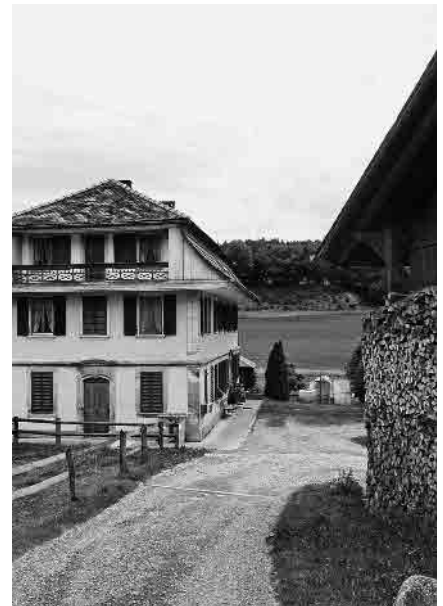
7 Stöckli, 1784/1836

1.0.5	Stöckli, lang gestreckter verputzter Bau mit Sandsteingliederungen und Mansarddach, 1784, erw. 1836						o		7
	1.0.6	Neuere, hell verputzte Einfamilienhäuser in zentraler Lage							o	
E	1.0.7	Wohnstock, würfelförmiger Hausteinaufbau mit niedrigem Walmdach an exponierter Situation oberhalb der Strasse, 1859				×	A			11

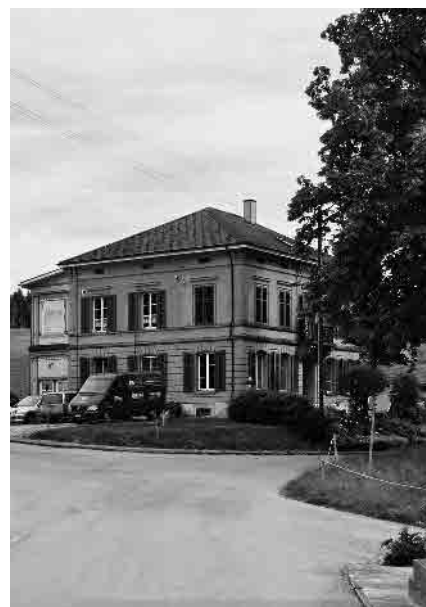
11 Wohnstock, 1859

Ein städtisch anmutender Wohnstock mit niedrigem Walmdach, klassizistisch unterteilten Fassaden und Neurenaissance-Stilelementen (1.0.7) steht als einziger Bau auf der oberen Strassenseite, er liegt exponiert im Scheitelpunkt der Bebauung, bei der Einmündung eines Wegs.

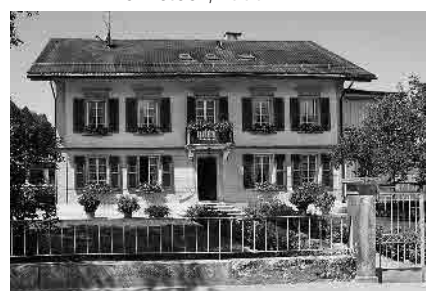
14 Karolinenheim, klassiz. Stock, 1866

1.0.8	Karolinenheim, klassiz. Stock mit Satteldach, 1866, mit dem Altbau verbundene zweigeschossige Heimbauten, 1956/69, Werkstattgebäude, 1998						o		14

Die eigentliche Strassenbebauung beginnt im Süden mit dem Karolinenheim (1.0.8). Es besteht aus einem villenartigen Satteldachbau der von der Strasse zurückgesetzt in einem umzäunten Garten liegt. An diesen ehemaligen Wohnstock ist ein Konglomerat von verschiedenen Erweiterungsbauten angefügt. Nordwärts folgen einander auf der unteren Strassenseite imposante Ründibauten im Wechsel mit Stöcklis und gepflegten Gärten vor den Giebelfronten. Da die Bauernhäuser etwas tiefer als das Strassenniveau liegen, erschliessen gedeckte Hocheinfahrten die Scheunenteile. Deren Krüppelwalmdächer ragen in den Strassenraum vor und akzentuieren ihn.

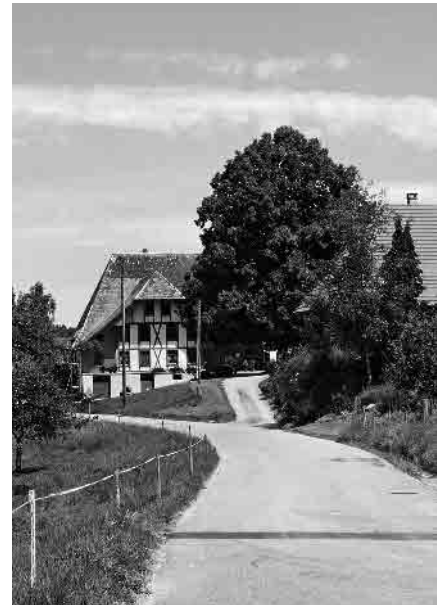
16 Ensemble mit ehem. Spittel

1.0.9	Chänerechbach (auch 0.0.1)						o		
B	0.1	Ehem. Spittel, zwei zueinander parallele Bauernhäuser erhöht über Strasse	AB	/	×	×	A			16–18
U-Ri	I	Unverbautes, von Wald begrenztes Wies- und Ackerland, im Talboden schmaler Wiesenbach	a			×	a			1, 18, 19

Südlich liegt leicht abgesetzt und etwas erhöht über der Strasse eine kleine Hofgruppe (0.1) und bildet für die aus dem Wynigental Kommenden den Auftakt zum Ort. Der Ständerbau mit Vollwalmdach soll eines der ältesten Bauernhäuser der Region sein und zeitweise als Spittel gedient haben. Mit einem eigenwilligen Riegbauernhaus, angebaut an ein älteres Stöckli, fasst er einen kleinen Hofraum.
