Rüti bei Büren

Gemeinde Rüti bei Büren, Amt Büren, Kanton Bern

ISOS
Ortsbilder®

ISOS
Inventar der schützenswerten Ortsbilder
der Schweiz

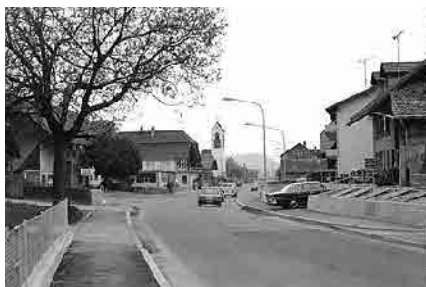
1.0.4	Kreuzungsbereich mit Zentrumscharakter						o		3
	1.0.5	Hauptgassenraum, von traufständigen Häusern gesäumt, seit Strassenverbreiterung um 1979 durch Betonmüerchen beeinträchtigt (auch 2.0.5)						o	o	2, 3

2.0.11	Ortsbildwirksame Kreuzung						o		
	2.0.12	Wohnteil eines alten Ständerbaus, an Stelle des Ökonomieteils dreigeschossiges Wohn- und Geschäftshaus						o	o	2

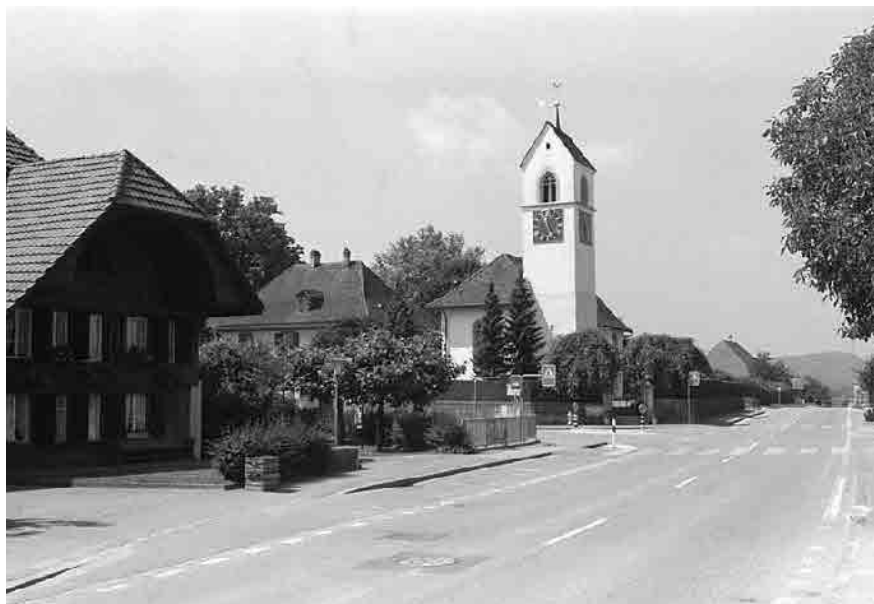
1.0.1	Kanalisierte Dorfbach, seitlich durch hohe Mauer oder Böschung begrenzt, mit Geländer, Brücken und Stegen						o		4, 5, 7, 9, 13
E	1.0.2	Ref. Pfarrkirche, Kern romanisch, Chor frühgotisch, vergrössert im 17. Jh., markanter gotischer Turm mit Käsbissendach				X	A			3
E	1.0.3	Pfarrhaus, Walmdachbau von 1789, dahinter hoher Steinspeicher und Ofenhaus, 17./18. Jh.				X	A			3

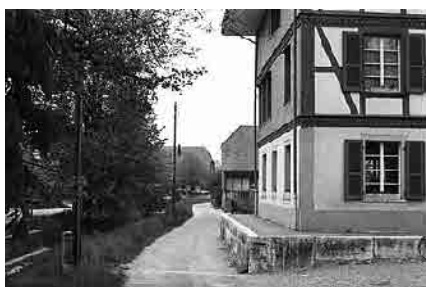
4 Altes Schulhaus

1.0.6	Altes Schulhaus, dreigeschossiger Riegbau von 1843 mit Vorplatz						o		4
	1.0.7	Giebelfronten beidseits des Dorfbachs						o		5
	1.0.8	Ehem. Stationsgebäude der SBB, erb. 1911–12 in Heimatstil, mit WC-Anbau						o		6

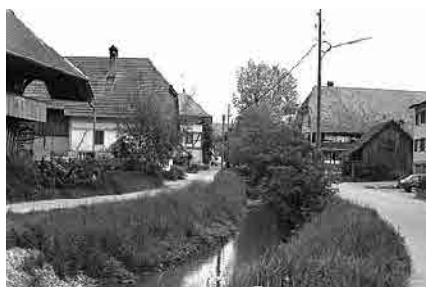
1.0.9	Zwei längsseitig am Dorfbach erstellte Wohnblöcke, Fremdkörper in Volumen, Stellung und Form						o		5
	1.0.10	Kreuzungsbereich beim Gasthof «Kreuz», vorwiegend Fachwerkbauten						o		8

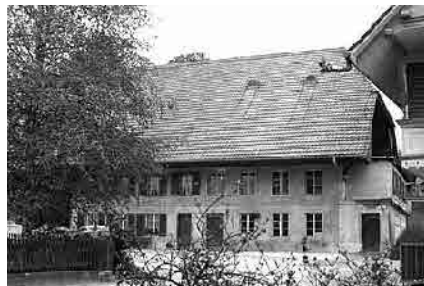
11 Mühle

2.0.13	Wohnhaus mit Postbüro, M. 20. Jh.						o		
E	0.1.14	Grosses Mühlegebäude, dat. 1868				X	A			11
E	0.1.15	Zwei Mühlestöckli, 18./19. Jh.				X	A			12

Am oberen Ende des kanalisierten Dorfbachs liegt, harmonisch in eine Geländemulde eingebettet, die Mühlegruppe (B 0.1). Der noch heute betriebene Hauptbau (E 0.1.14) trägt die Jahreszahl 1868; er dürfte also nach dem Brand neu erstellt worden sein – im Gegensatz zu den zwei gemauerten Mühlestöckli nebenan (E 0.1.15), welche die Brandkatastrophe offensichtlich überstanden haben.
