Typische Rodungssiedlung, verdeutlicht durch den Ortsnamen und die Waldsprengsel im umliegenden Kulturland. Auf schmalen Hugelgrat aufgereichte Gehofte mit guter Silhouettenwirkung. Verdichtung der fur voralpine Hugelland charakteristischen Einzelhofsiedlungen.

Weiler

ISOS
Inventar der schützenswerten Ortsbilder
der Schweiz

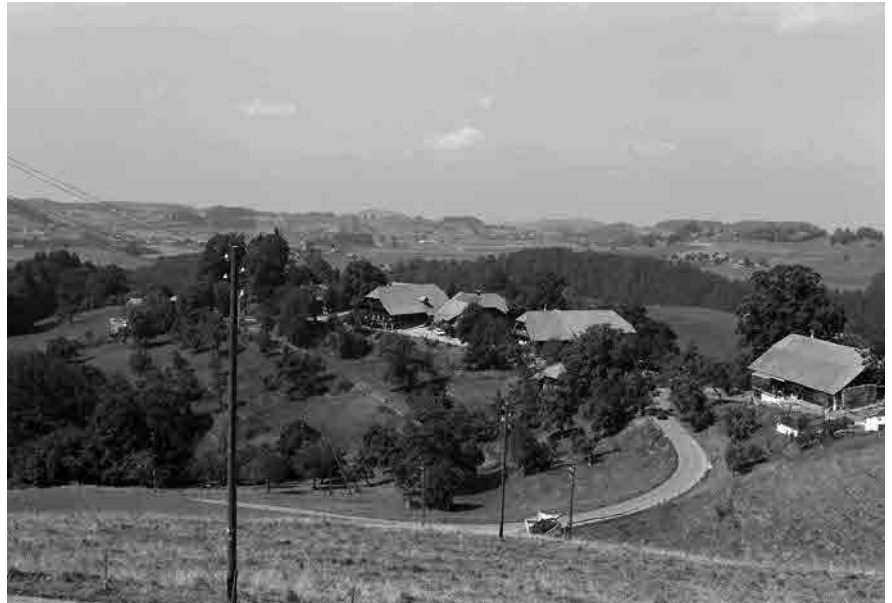
1

1.0.1	Südorientierte Giebelfronten (auch 0.1.1)						o		1,11
	1.0.2	Vermutlich ältestes Gehöft in Niederschwanden: Ständerbau um 1800 (1999 im Umbau), hofbildender Speicher und Wagenunterstand						o		7,8

Die Bauten – Mehrzweckhöfe, ein Stöckli, ein Speicher und einige andere Nutzbauten – stehen parallel oder rechtwinklig zum Grat und werden von hohen Walmdächern gedeckt. Die Wohnteile sind meist nach Süden orientiert (1.0.1), die Fassaden verraten Ständer- oder Fachwerkkonstruktionen und sind oftmals verschindelt. Die Bausubstanz ist vergleichsweise jung; sie stammt grossmehrheitlich aus dem 19. Jahrhundert. Die Höfe zeigen entsprechende Stilmerkmale: zweigeschossige Wohnteile, ziegelbedeckte Krüppelwalme, Kreuzfirste, Quergiebel mit Ründi oder Tennzufahrt, hölzerne Lauben an Seiten-

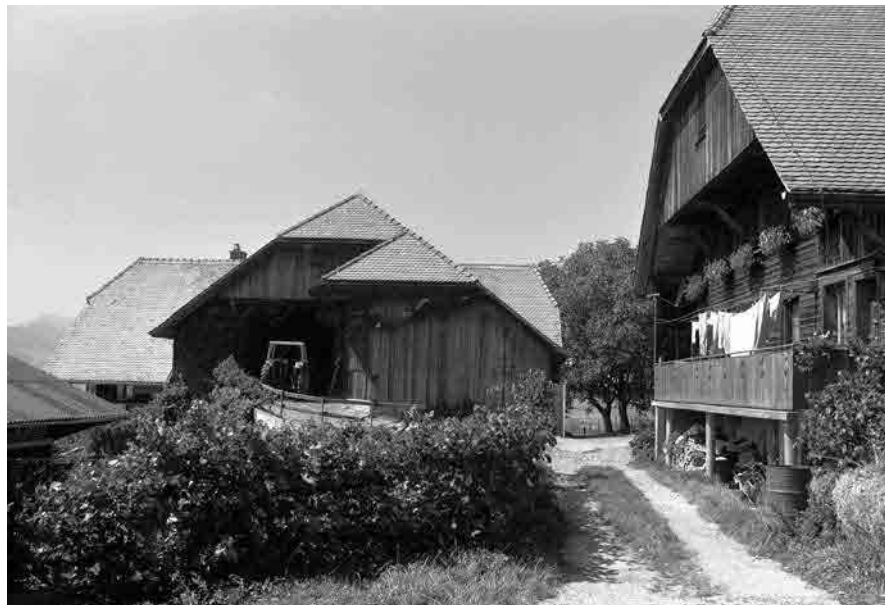
1.0.5	Hässliche Stützmauer vor kürzlich umgebautem Hof							o	
	1.0.6	Tenn-Hochzufahrt über Strasse, bemerkenswerte räumliche Situation						o		
	0.1.7	Reich geschmückter Ständerbau unter hohem Halbwalm, erb. 1728, partiell um 1985 rekonstruiert						o		2

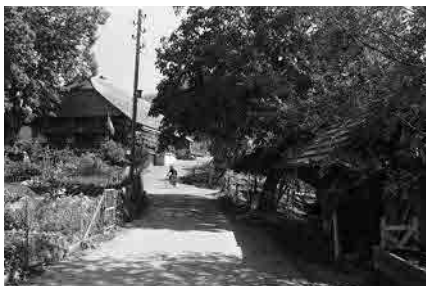
1.0.3	Tränkebrunnen, dat. 1939, daneben Geräteschuppen (vermutl. ehem. Spritzenhäuschen), gegenüber umzäunter Bauerngarten						o		4
	1.0.4	Jüngerer und architektonisch schwächerer Gebietsteil, leicht abgesetzt						o

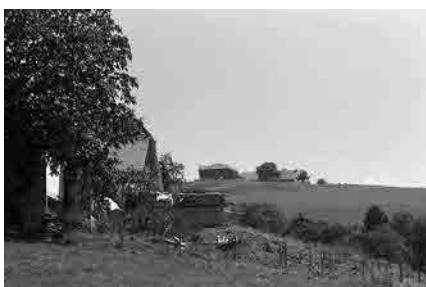
0.0.8	Grosse Stallscheune in exponierter Lage, schlecht proportioniert, Welleternit, flaches Satteldach							o	10
	0.0.9	Verlauf des alten Ortszugangs						o

Von der Hofgruppe Oberschwanden ist von unten her fast nur die exponiert am Rand des Ensembles gelegene Stallscheune (0.0.8) zu sehen. Drei Bauernhöfe stehen dicht nebeneinander unterhalb der Hügelkuppe am Südhang. Ihre Dachfirste verlaufen in der Falllinie des Hanges, die Wohnteile sind talwärts orientiert. Es handelt sich um drei vergleichsweise grossvolumige Mehrzweckhöfe. Der äusserste, ein prächtiger, reich geschmückter Bohlenständerbau von 1728, dient nicht mehr der Landwirtschaft und wurde kürzlich tief greifend, aber zumindest im Äusseren sachgemäss erneuert (0.1.7). Auch in Oberschwanden bestehen die bäuerlichen Zwischenbereiche durch ihren guten Erhaltungszustand.
