Hellikon

Gemeinde: Hellikon

●
Vergleichsraster:
Dorf

Siedlungsentwicklung

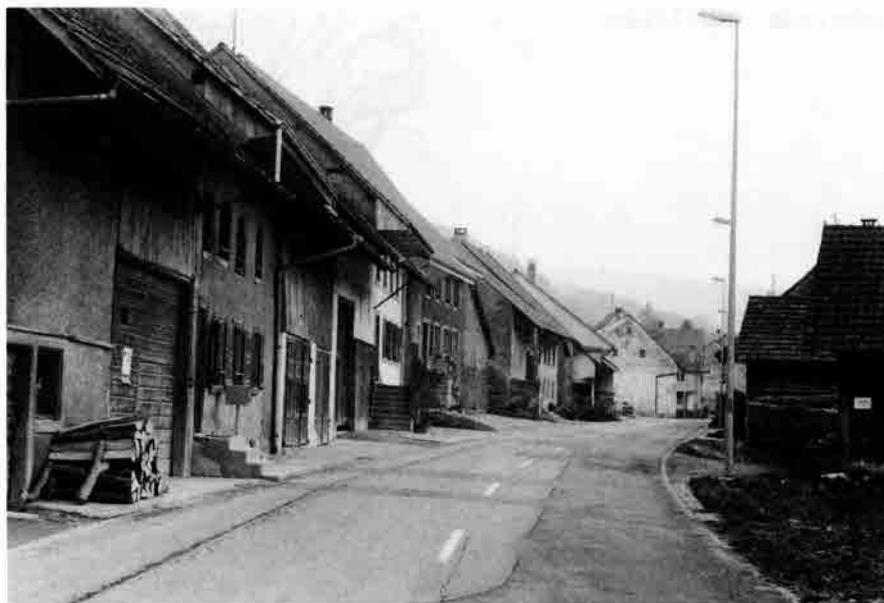
1

1-3 Besondere Qualitäten hat der Hauptstrassenraum. Auch wenn die Vorplätze mehrheitlich ausgeräumt sind, ergeben die Trauflinien eine geschlossene räumliche Abfolge (4,5,12)

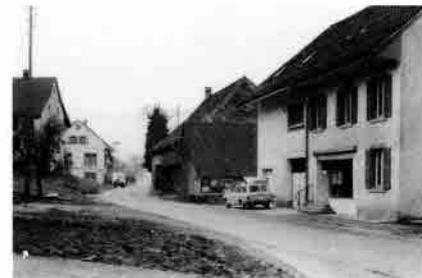
4

4,5 Nach der Kreuzung stehen eher Bauten mit "Sonderfunktionen", so z.B. die ehemalige Seidenbandweberei (11,6)

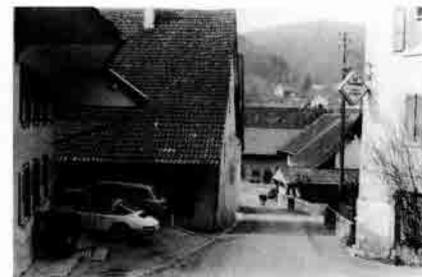
6

6,7 Der Bereich von der Kreuzung hinauf zeigt, dass hier kein so klares Bebauungsmuster vorherrscht wie in der Hauptstrasse (13,19)

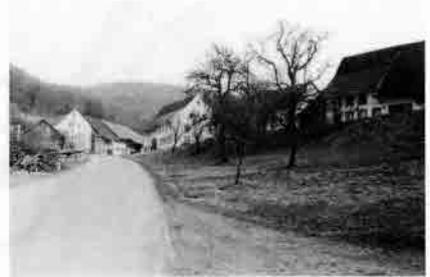
8 Nahe der Kreuzung findet sich ein völlig ursprünglich anmutender Freiraum mit Brunnen, auf den gut erhaltene Bauten mit tief heruntergezogenen Dachflächen ausgerichtet sind (14)

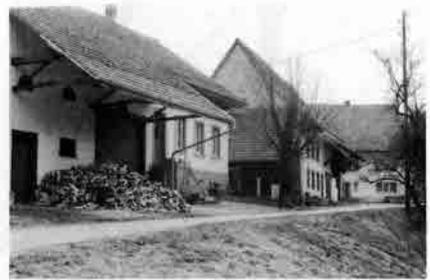
9

9,10 Die Bebauungsklammer des Oberdorfs ist sehr sorgfältig in die eingeschnittene Geländekammer eingepasst (15,53)

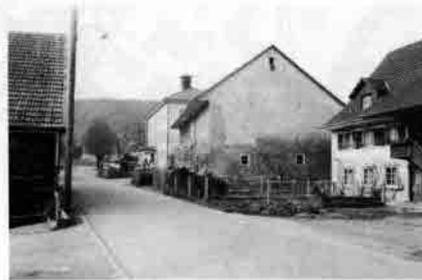
11

11,12 Auch die mehrfach geknickte Querverbindung im Tal ist vom Hauptteil abgesetzt. Bemerkenswert das Schulhaus mit dem von Platanen bestandenen Vorplatz (24,27)

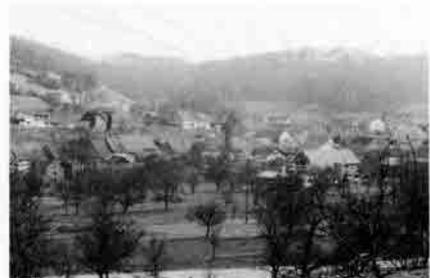
15

15,16 Von aussen gesehen hat die Bebauung bald einmal ihren kritischen Punkt erreicht, die ungeplant entstandenen Einfamilienhäuser, Garagen und Scheunen verunklären die ausserordentlich wichtigen Freiflächen zwischen den Ortsteilen (43,40)

- Stopp der Zersiedelung des Talabschnitts durch neue Einfamilienhäuser! Die Neubautätigkeit ist auf einen einzigen Bereich zu beschränken.
- Ein Ausbau der Hauptstrasse würde die letzten Reste der einstigen Ortsbildqualitäten beseitigen.
