Bauerndorf mit alter Kirchgruppe auf Hangterrasse über dem Bielersee. Verzweigte Siedlungsstruktur. Geschlossener Kern mit mittelalterlicher Kirche in Insellage. Zwei Dorfplätze. Heimatstil-Käserei. Am Dorfrand Obstgärten und neue Wohnquartiere, am Seeufer grosser Campingplatz.

**Dorf**

ISOS  
Inventar der schützenswerten Ortsbilder  
der Schweiz

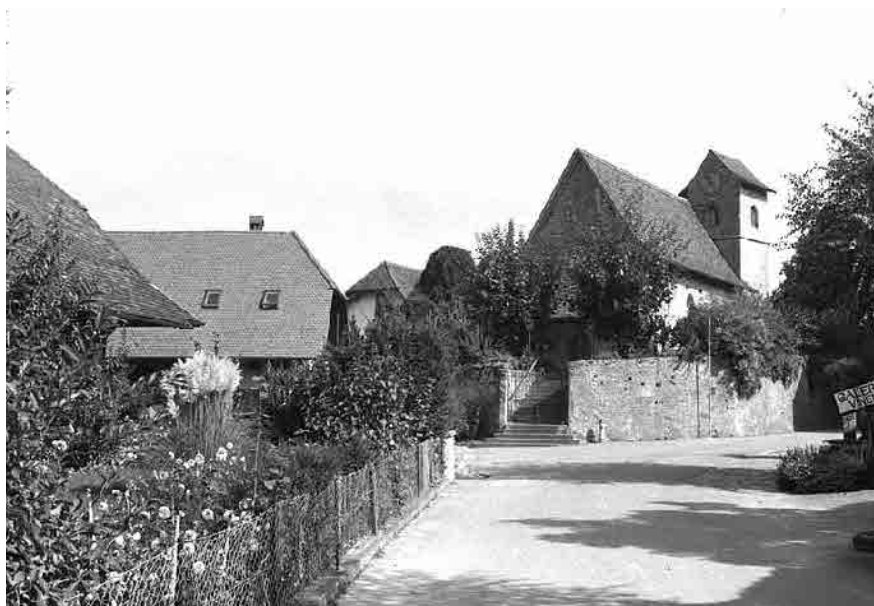
U-Ri	VIII	Unverbaute Ebene zwischen Vinelz und Erlach, Ortsbildvordergrund	a			X	a			15
U-Zo	IX	Strandboden, vorwiegend als Campingplatz genutzt, von Wald begrenzt	ab			/	a			
E	1.1.1	Pfarrkirche in erhöhtem und ummauertem Kirchhof, Schiff romanisch, Chor 15. Jh.				X	A			3
E	1.1.2	Barockes Pfarrhaus auf Hangkante, Kern spätgotisch, mit ummauertem Garten				X	A			4
E	1.1.3	Pfrundhaus, genannt Pfarrspycher, Massivbau von 1558, verändert 1739, 1981 zu Kirchengemeindehaus umgebaut				X	A			4

1.1.4	Dörflicher Platzraum vor Kirche						o		3, 5, 6
	1.1.5	Schulhaus, Riegbau mit Türmchenanbau von 1912						o		9
	1.1.6	Ländlicher Gassenraum, markiert durch Laufbrunnen						o		8, 9
E	1.0.7	Käserei, prachtvoller Heimatstilbau von 1913 mit breitem Walmdach und Rundbogenportikus				X	A			11

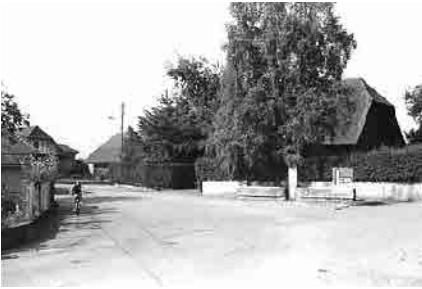
10

1.0.8	Platzbildender Brunnen mit Doppeltrog an zentraler Kreuzung						o		10, 11
	1.0.9	Dorflinde auf Strassenverzweigung, 1993 neu gepflanzt in Kreisel						o

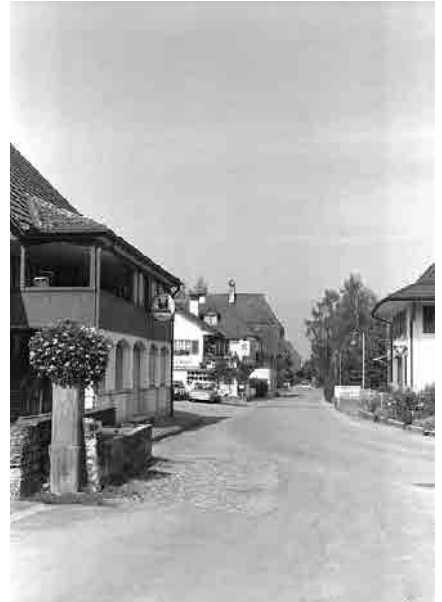
1.0.10	Einfamilienhaus mit Post, M. 20. Jh.						o		
	1.0.11	Gemeindehaus in Form eines Wohnhauses, erb. 1964						o		
	1.0.12	Durch Giebelfronten begrenzter Strassenraum						o		12

1.0.13	Hotel «Kreuz», Gebäudekomplex 19./20. Jh., davor grosser Parkplatz						o		12
	1.0.14	Tiefgreifender Um- und Neubau am Südzipfel der Dorfstrasse						o

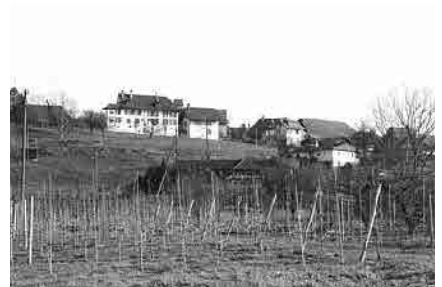
0.2.15	Zimmerei-Schreinerei am Hangfuss						o		
	0.2.16	Restaurant «Strand», um 1960						o		
	0.0.17	Riegbau mit Mansartwalmdach am Hangfuss, z. T. erneuert						o		14

0.0.18	Neuere Wohnhäuser am wichtigen Hang unterhalb des Dorfkerns, die Silhouette beeinträchtigt						o		14, 15
	0.0.19	Lagerhaus (Empfehlung: kein Ansatz zu Industriezone!)						o

Zwischen den beiden Häusergruppen am Hangfuss und dem hochgelegenen Dorf erstreckt sich ein steiler Hang, der für das äussere Ortsbild von entscheidender Bedeutung ist (U-Zo I). Leider wird er an empfindlichen Stellen durch neuere Einfamilienhäuser gestört (0.0.18). Die übrigen, im Grossen und Ganzen unverbauten Umgebungen (U-Ri III, U-Ri V, U-Zo VII) werden durch eine punktuelle Bautätigkeit an den Ortsrändern (0.0.20, 0.0.21, 0.0.23) und durch den Rückgang der Obstbaumgärten, für die Vinelz im 18. Jahrhundert besonders berühmt war, gefährdet.

Angesichts der überragenden Bedeutung der Dorfsilhouette ist auf deren Schutz, insbesondere auf das Freihalten der wichtigsten Umgebungen, besonders zu achten.

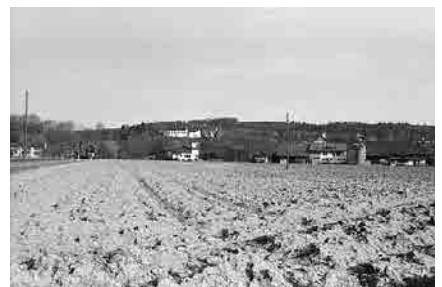
Art	Nummer	Benennung	Aufnahmekategorie	Räumliche Qualität	Arch. hist. Qualität	Bedeutung	Erhaltungsziel	Hinweis	Störend	Bild-Nr.
G	1	Altes Bauerndorf in erhöhter Lage auf Hangkante	AB	/	/	X	B			1-14
B	1.1	Dorfkern mit Kirche und zentralem Platzraum	A	X	X	X	A			3-9
B	0.2	Läfenen, heterogene Häusergruppe bei Strassenkreuzung am Hangfuss	BC			/	C			15
B	0.3	Gostel, ältere Hofreihe entlang Hangfuss	AB			/	B			15
U-Zo	I	Steiler Wieshang unterhalb des Dorfkerns, wichtig für Dorfsilhouette	ab			X	a			14
U-Zo	II	Obstgarten am Hangfuss	a			X	a			14
U-Ri	III	Holenfeld, flaches Wiesland mit Obstbäumen am Ostrand des Dorfkerns	a			X	a			13
U-Ri	IV	Dorferweiterung längs des Mattenwegs	b			/	b			
U-Ri	V	Ruefeld, Hangterrasse, bis zum Waldrand reichendes Wies- und Ackerland	a			X	a			
U-Zo	VI	Neubauquartier Flachsere	b			/	b			
U-Zo	VII	Sanft abfallender Wiesenhang mit Obstbäumen, Teil des Ortsbildvordergrunds	a			X	a			15

Die charakteristischen Obstbäume rund ums Dorf sind zu pflegen und – wenn immer nötig – zu erneuern.
