# Hornussen

Gemeinde: Hornussen

Gemeinde: Hornussen  
Filmnummern: 1545-1547  
1549

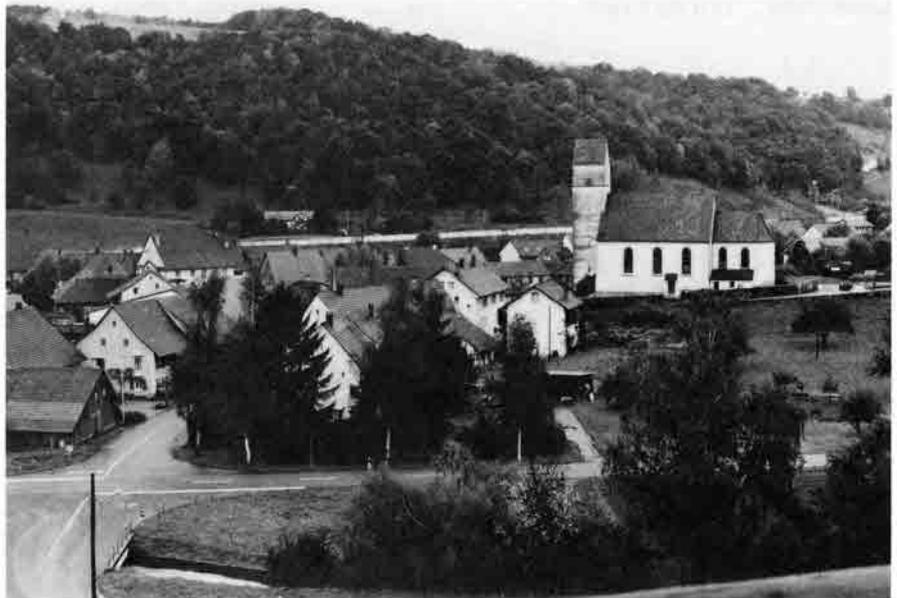
- 1 Ein Dorf mit äusserst einprägsamer Silhouettenwirkung: Durch seine Situation am Zusammenschluss zweier Juratäler heben sich die Dachreihen der Höfe in der Ebene eindrücklich von der leicht erhöht liegenden Kirche ab (3)

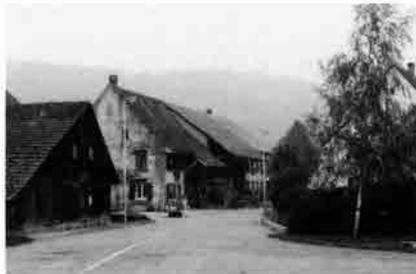
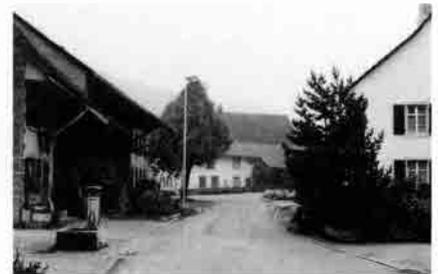
2

- 2,3 Dem von der Ebene her Kommenden zeigt sich im quer zum Hangfuss verlaufenden Teil vorerst einmal eine reizvolle Abfolge von Jurahöfen mit ausladenden Giebelmäulern (5,6)

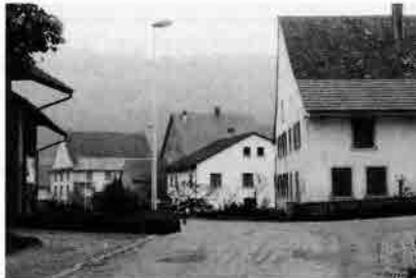
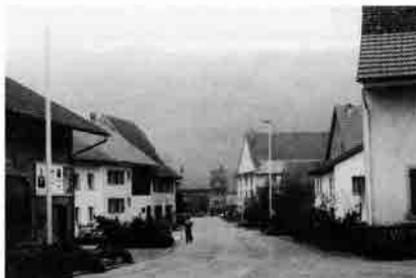
4

- 4,5 Weiter gegen die Hauptstrasse hin stehen neben den grossen Bauernhäusern auch kleinere Wohnbauten aus dem 19. Jh. (8,10)
- 6 Vorher allerdings gibt die Abzweigung gegen Osten den Blick auf die Kirche frei und zeigt wie wichtig dieser Bau auch für die innere räumliche Abfolge des Ortes ist (9)

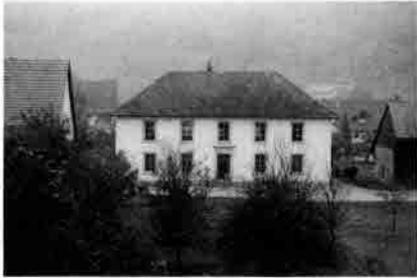
- 7 Von der Kirche aus wird die Sicht auf das alte Schulhaus frei (11)
- 8,9 Näher bei der Hauptstrasse rückt langsam der eindrückliche nachgotische Mauerbau ins Blickfeld (15,19)

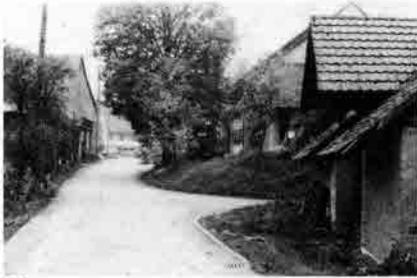
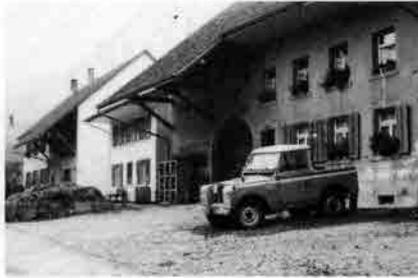
10

- 10,11 Kommen wir vom ehemaligen Rebberg her, so bietet sich uns ein ganz ähnliches Bild: zuerst eine lockere, mit Wiesen, Büschen und Bäumen durchsetzte Bebauung, dann die Hofreihen mit den grossen Dachvorsprüngen (38,40)

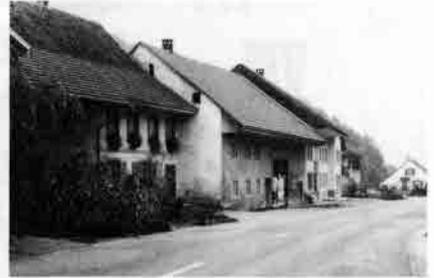
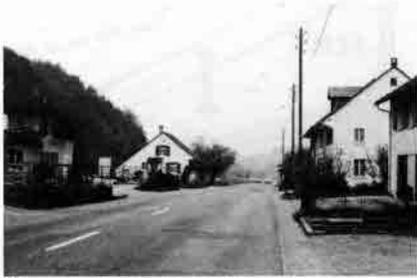
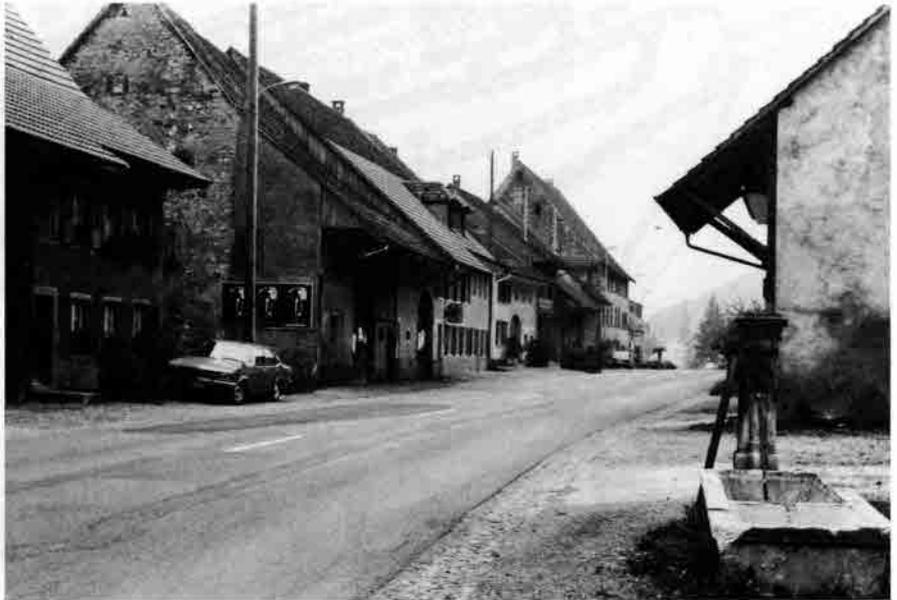
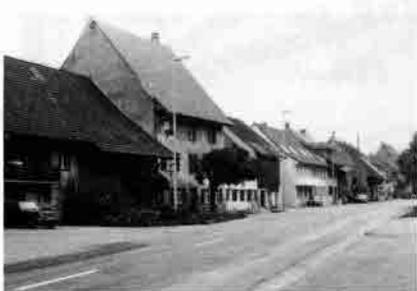
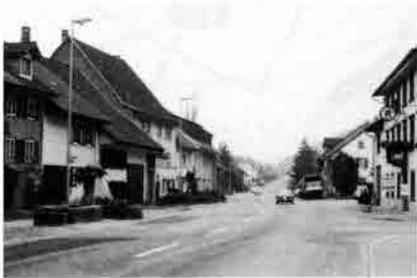
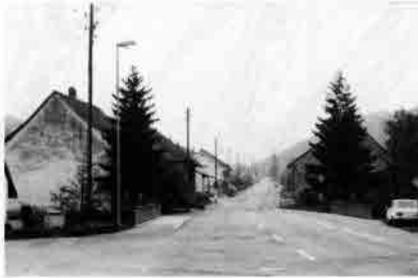
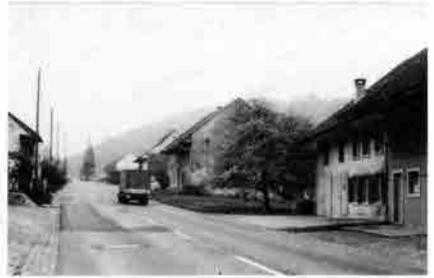
- 12-18 Im Hauptstrassenraum haben die Vorplätze und Gärten der Strassenverbreiterung weichen müssen (27,28,26,46,47,49,52)

- Nach der Eröffnung der Autobahn-Umfahrung sollte die Durchgangsstrasse dringend redimensioniert werden. Dies würde auch das erneute Begrünen der Bereiche beidseits der Strasse ermöglichen.
- Die Neubautätigkeit muss sich auf ein paar wenige Bereiche beschränken, z.B. auf jenen der Verlängerung des Strassendorfs (U-Zo VII), oder es sollte in grösserer Distanz zum alten Dorf gebaut werden (wie 0.0.18). Zu vermeiden sind Neubauten in Nahumgebungen (0.0.16) oder im Ortsbildhintergrund, dem ehemaligen Rebberg (0.0.22).
- Die qualitätsvolle Bausubstanz würde eine eingehende architekturhistorische Untersuchung verdienen.

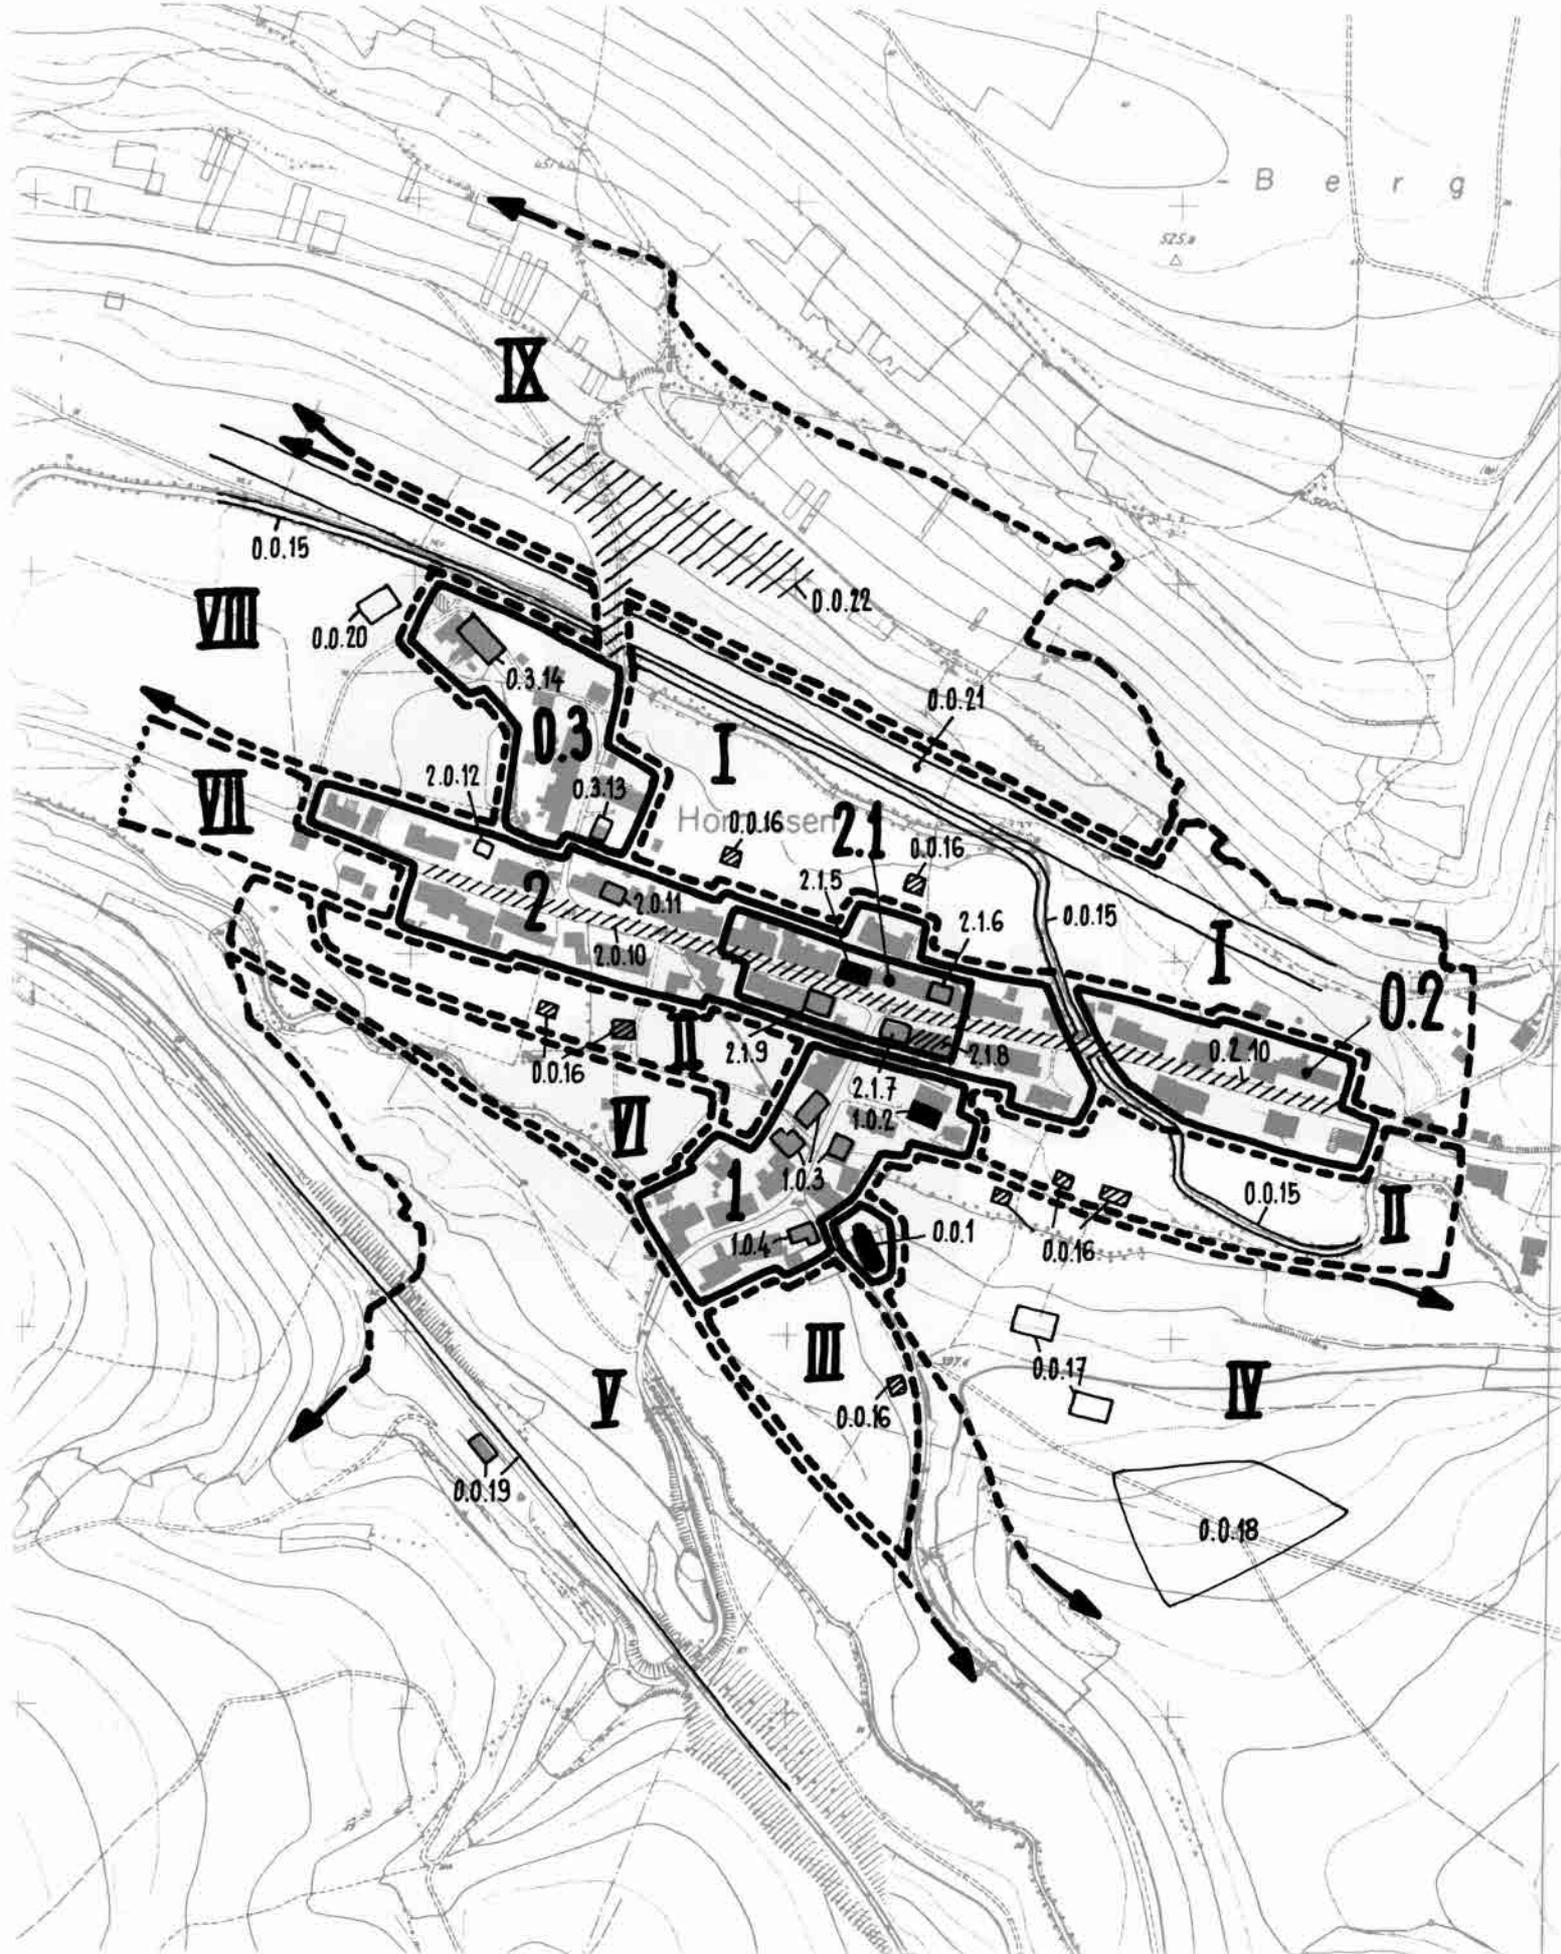
Nummer	Benennung	Aufnahmekategorie	räumliche Qualität	arch. hist. Qualität	Bedeutung	Erhaltungsziel	Hinweis	störend	Foto Nummer
G	1	Dorfkern unterhalb der Kirche	<input checked="" type="checkbox"/>	<input type="checkbox"/>	<input type="checkbox"/>	5-17,20				
G	2	Bebauung entlang der Hauptstrasse	<input checked="" type="checkbox"/>	<input type="checkbox"/>	<input type="checkbox"/>	25-30,48,50				
B	2.1	Schwerpunkt der Bebauung	<input checked="" type="checkbox"/>	<input type="checkbox"/>	<input type="checkbox"/>	17-19,21-25				
B	0.2	Oberdorf	<input checked="" type="checkbox"/>	<input type="checkbox"/>	<input type="checkbox"/>	52-59				
B	0.3	Bebauungsarm Richtung Mühle	<input checked="" type="checkbox"/>	<input type="checkbox"/>	<input type="checkbox"/>	33-44				
			<input type="checkbox"/>							
U-Zo	I	Nördl. Nahumgebung, Gärten und Wiesen	<input checked="" type="checkbox"/>	<input type="checkbox"/>	<input type="checkbox"/>	32,37,61-65

U-Zo	II	Südl. Nahumgebung, Wiesen u. Obstbäume	<input checked="" type="checkbox"/>	<input type="checkbox"/>	<input type="checkbox"/>	1-4				
U-Zo	III	Kirchhügel, Südhang, Wiese	<input checked="" type="checkbox"/>	<input type="checkbox"/>	<input type="checkbox"/>	1-4				
U-Ri	IV	Kirchhügel, Nordhang, Wiese	<input checked="" type="checkbox"/>	<input type="checkbox"/>	<input type="checkbox"/>	60,61-62				
U-Ri	V	Unverbaute südliche Talseite, Wieshang	<input checked="" type="checkbox"/>	<input type="checkbox"/>	<input type="checkbox"/>	63				
U-Zo	VI	Neues Wohnviertel	<input checked="" type="checkbox"/>	<input type="checkbox"/>	<input type="checkbox"/>	-				
U-Zo	VII	Ortserweiterung entlang Hauptstrasse	<input checked="" type="checkbox"/>	<input type="checkbox"/>	<input type="checkbox"/>	28,30,55-57				
U-Ri	VIII	Talboden, Kulturland	<input checked="" type="checkbox"/>	<input type="checkbox"/>	<input type="checkbox"/>	31,36

U-Ri	IX	Steiler Südhang, ehem. Rebberg, Ortsbildhintergrund	<input checked="" type="checkbox"/>	<input type="checkbox"/>	<input type="checkbox"/>	1-4,31				
			<input type="checkbox"/>							
			<input type="checkbox"/>							
E	0.0.1	Pfarrkirche 1710-12	<input type="checkbox"/>	<input type="checkbox"/>	<input checked="" type="checkbox"/>	<input checked="" type="checkbox"/>	<input checked="" type="checkbox"/>	<input type="checkbox"/>	<input type="checkbox"/>	4,9,62
E	1.0.2	Schul- und Gemeindehaus M.19.Jh.	<input type="checkbox"/>	<input type="checkbox"/>	<input checked="" type="checkbox"/>	<input checked="" type="checkbox"/>	<input checked="" type="checkbox"/>	<input type="checkbox"/>	<input type="checkbox"/>	11

1.0.3	Umbauten, leicht störend	<input type="checkbox"/>	<input checked="" type="checkbox"/>	<input type="checkbox"/>	10				
	1.0.4	Pfarrhaus 19.Jh.	<input type="checkbox"/>	<input checked="" type="checkbox"/>	<input type="checkbox"/>	7				
E	2.1.5	Ehem. Säckinger Amtshaus 1595	<input type="checkbox"/>	<input type="checkbox"/>	<input checked="" type="checkbox"/>	<input checked="" type="checkbox"/>	<input checked="" type="checkbox"/>	<input type="checkbox"/>	<input type="checkbox"/>	17,18,62

2.1.6	Wohnhaus, nachgotisch 1596	<input type="checkbox"/>	<input checked="" type="checkbox"/>	<input type="checkbox"/>	47,48				
	2.1.7	Gasthaus Schwert 19.Jh.	<input type="checkbox"/>	<input checked="" type="checkbox"/>	<input type="checkbox"/>	47

2.1.8	Parkplatz anstelle von altem Wirtschaftsgebäude	<input type="checkbox"/>	<input checked="" type="checkbox"/>	-					
	2.1.9	Grossvolumiger Eckbau, leicht störend umgebaut	<input type="checkbox"/>	<input checked="" type="checkbox"/>	21

2.0.10	Aufdringlicher Strassenausbau mit beidseitigem Trottoir statt Vorgärten (auch 0.2.10)	<input type="checkbox"/>	<input checked="" type="checkbox"/>	-

2.0.11	Ehem. Bauernhaus mit hochragendem Giebel und gekehlten Fenstergewänden	<input type="checkbox"/>	<input checked="" type="checkbox"/>	45					
	2.0.12	Postbüro M.20.Jh.	<input type="checkbox"/>	<input checked="" type="checkbox"/>	-

0.3.13	Abgetragener alter Fachwerkbau	<input type="checkbox"/>	<input checked="" type="checkbox"/>	41,43,44					
	0.3.14	Sägerei an Stelle der 1904 abgebrannten Mühle	<input type="checkbox"/>	<input checked="" type="checkbox"/>	33,65

0.0.15	Sissle, mehrheitlich kanalisiert	<input type="checkbox"/>	<input checked="" type="checkbox"/>	36					
	0.0.16	Verstreute Neubauten in empfindlicher, exponierter Lage	<input type="checkbox"/>	<input checked="" type="checkbox"/>	4

0.0.17	Neues Schulhaus mit Turnhalle	<input type="checkbox"/>	<input checked="" type="checkbox"/>	60					
	0.0.18	Neue Wohnquartiere in unempfindlicher Lage	<input type="checkbox"/>	<input checked="" type="checkbox"/>	61,62

0.0.19	SBB-Linie mit Station, 1875 eröffnet	<input type="checkbox"/>	<input checked="" type="checkbox"/>	-					
	0.0.20	Sägerei-Erweiterung	<input type="checkbox"/>	<input checked="" type="checkbox"/>	-

0.0.21	Trasse der künftigen Autobahn	<input type="checkbox"/>	<input checked="" type="checkbox"/>	-					
	0.0.22	Neuer Einfamilienhaushang im Ortsbildhintergrund mit überdimensionierter Brückenzufahrt	<input type="checkbox"/>	<input checked="" type="checkbox"/>	1,2,31					
			<input type="checkbox"/>							
			<input type="checkbox"/>
