Weiler

2. Fassung 06.94/hjr

ISOS
Inventar der schützenswerten Ortsbilder
der Schweiz

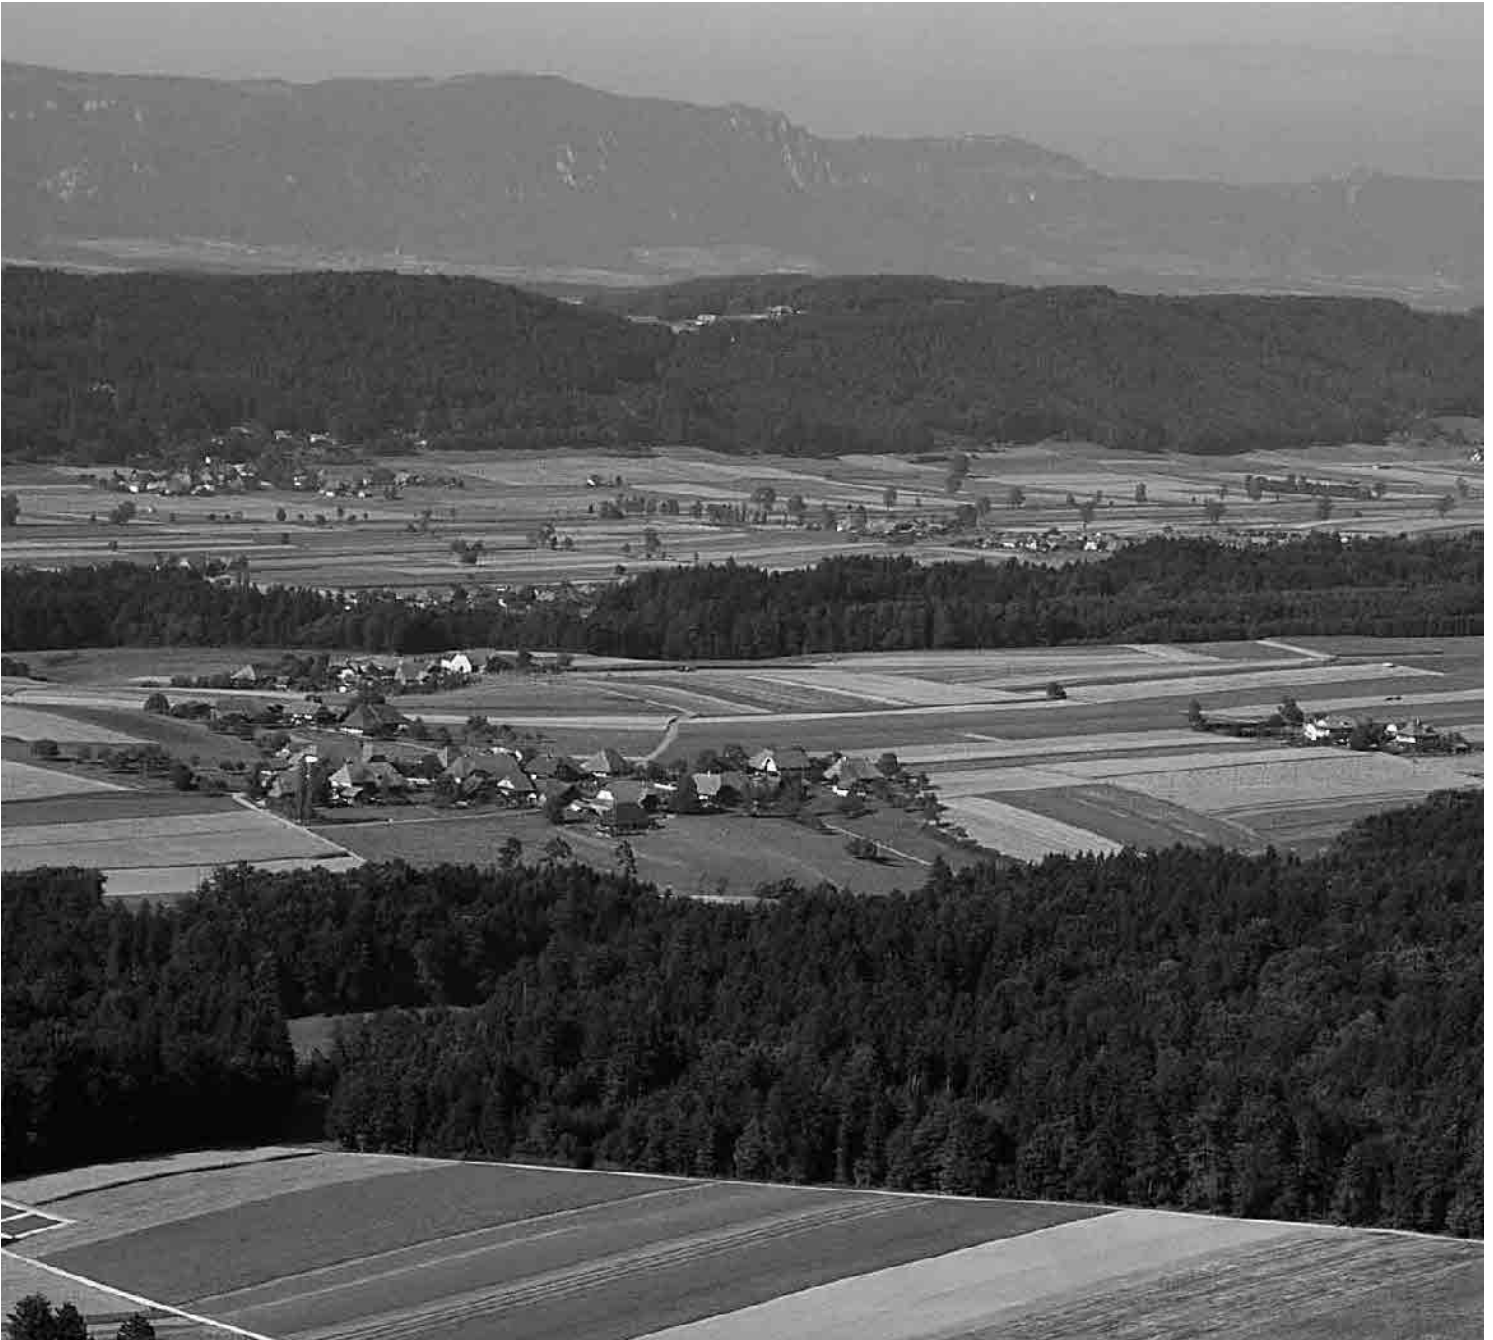
Flugbild Photoswissair 1980, © Swissphoto Vermessung

Weiler in gänzlich unverbauter Lage auf dem Rapperswiler Plateau. Einfaches orthogonales Bebauungsmuster, grosse Höfe mit Vollwalmdächern, intakte Zwischenbereiche. Im Osten Schulhaus und Käserei. Rundum fruchtbare Felder.
