Kirchdorf

Gemeinde: Obersiggenthal

AG 2 Obersiggenthal — Kirchdorf

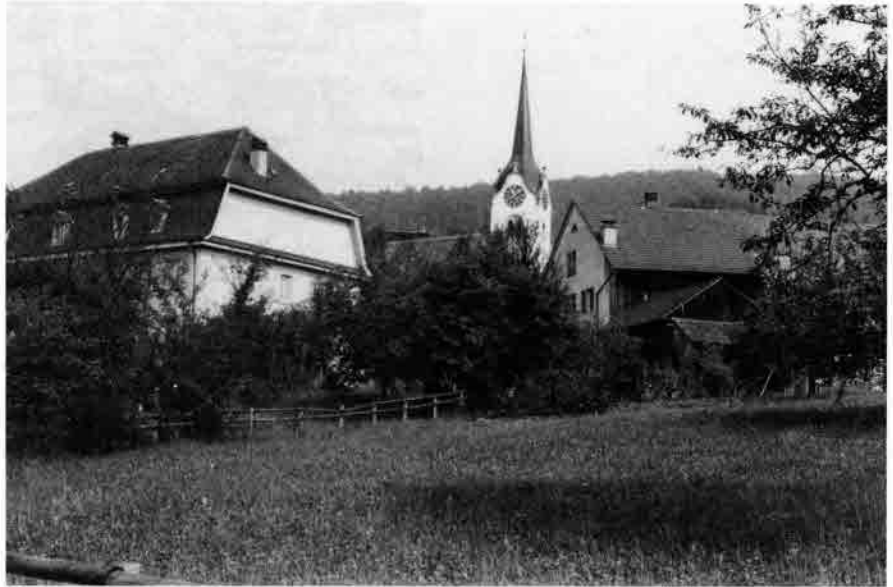
- 1 Von der leicht ansteigenden Wiese aus Südosten wirkt das Ortsbild noch völlig intakt, und der Name "Kirchdorf" wird auch räumlich verständlich (27)

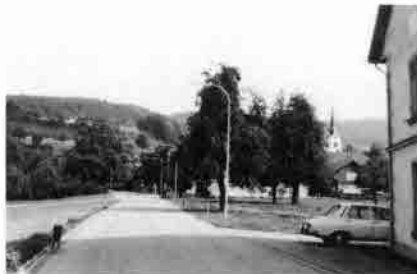
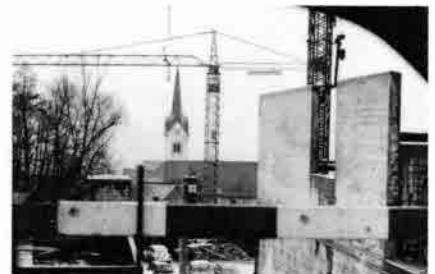
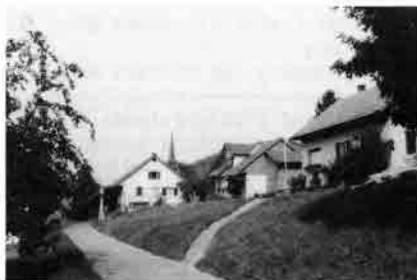
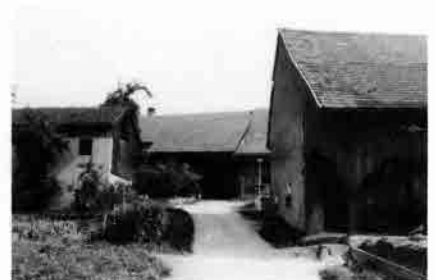
- 2-5 Aber die Aussicht aus der Ebene und vom östlichen Hangfuss her zeigt auch begradigte und verbreiterte Wege sowie bis an den alten Dorfrand vorstossende Neubauten. (31,29,28,30)

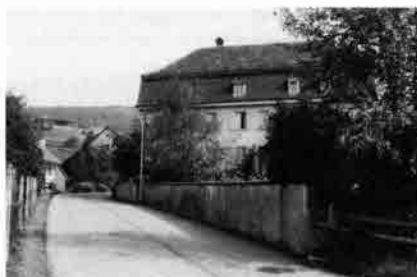
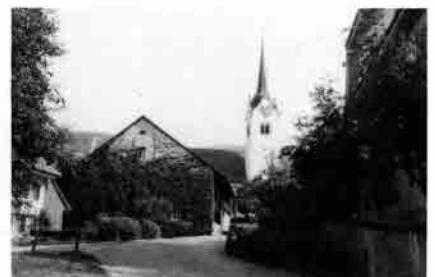
- 6,7 Von Süden her gibt das herrschaftliche Pfarrhaus die Sicht auf die Kirche erst im Innern des Ortsbildes frei (17,18)
- 8-10 In alle Gassen und Strassen des Dorfes hinein wirkt der mächtige mittelalterliche Kirchturm, der noch vom älteren Vorgängerbau der heutigen Pfarrkirche aus dem 17. Jahrhundert zeugt (25,8,19)

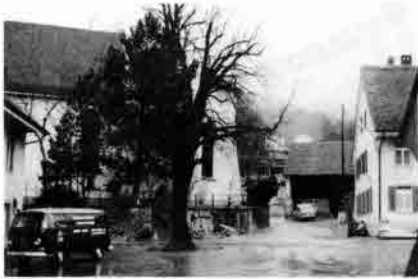
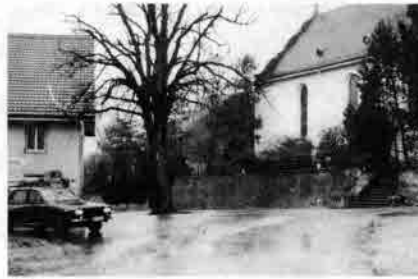
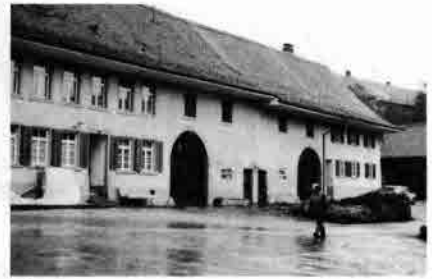
- 11-13 Gegen die Ortsmitte hin verdichtet sich die Bebauung allmählich, bevor die bäuerlichen Gassen in den grosszügigen Dorfplatz einmünden (9,12,10)

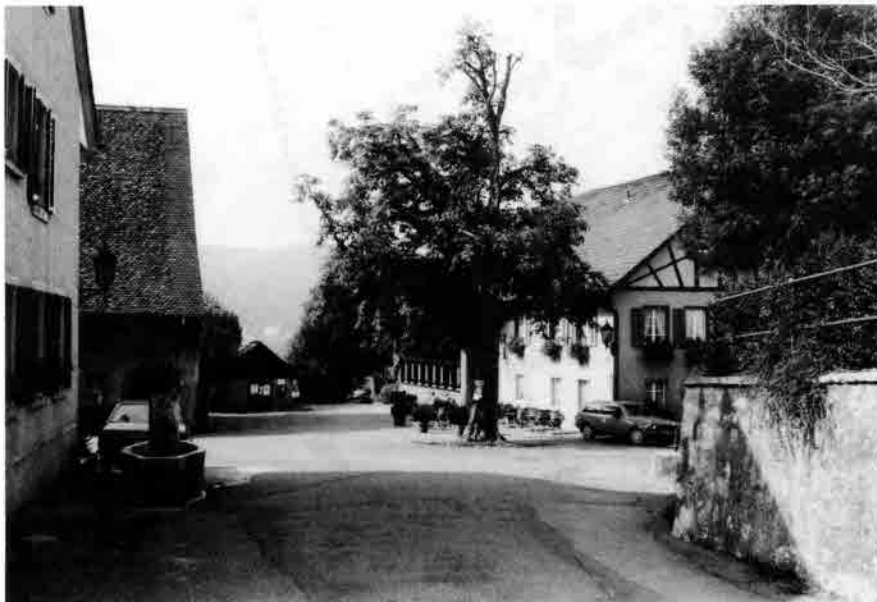
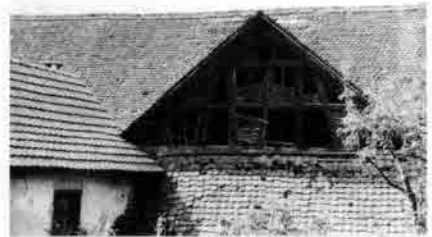
- 14,15 Hinter dem mächtigen Doppelbauernhaus beim Dorfplatz zeigt der Kreuzgiebel einer Scheune noch das traditionelle Rutengeflecht im Fachwerk (22,24)

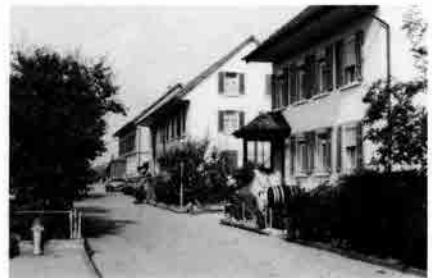
- 16 Das bescheidene Wachstum im 19. Jahrhundert ist an der Reihe von zweistöckigen Wohnhäusern in der Ebene abzulesen (32)
