Selten gut erhaltener, an den Hang gebauter Gutsweiler in malerischer Lage oberhalb eines Bachtobels. Für die geringe Grösse besonders viele interessante Einzelbauten: herrschaftlicher Landsitz, Kapelle und leicht abgesetzte Mühle; von Pappeln gesäumte Wege.

2. Fassung 07.2005/hjr

ISOS
Inventar der schützenswerten Ortsbilder
der Schweiz

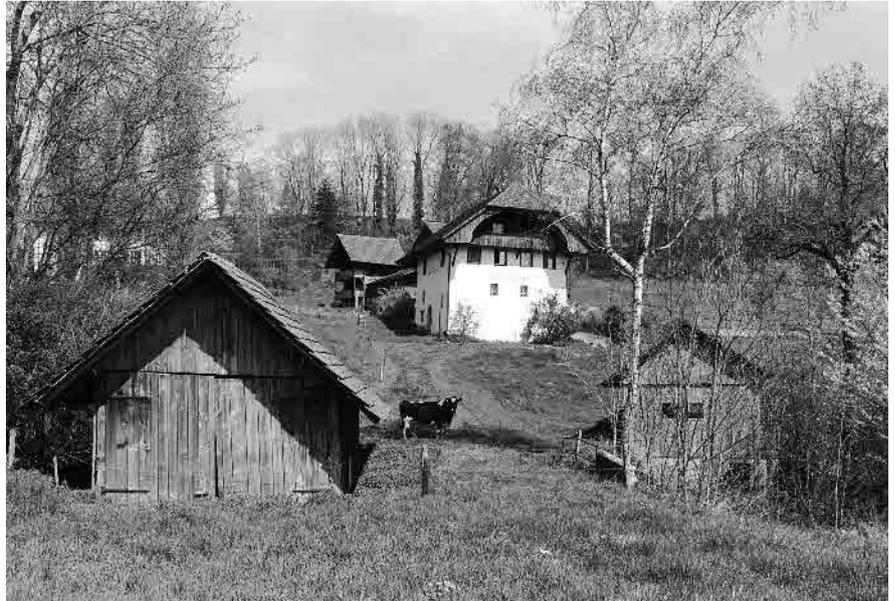
1 Alter Weg mit Mühle und Sägerei

0.0.5	Bach in kleinem Tobel, beidseits gesäumt von Bäumen und Sträuchern						o		
	0.0.6	Verlauf des alten Wegs mit Steinbrücke						o		1
	0.0.7	Gutseigene Sägerei am Bach, 19. Jh.						o		1

Unterhalb des Gutsweilers fliesst in einem lauschigen Tälchen der von Bäumen und Kleingehölz flankierte Richterwilbach (0.0.5). Der ältere Weg führte an der Sägerei (0.0.7) vorbei ins Tobel und überquerte auf einer alten Steinbrücke (0.0.6) den Bach. Den jüngeren Bachübergang säumen Pappeln (0.0.8). Sie betonen reizvoll den unteren Ortszugang.

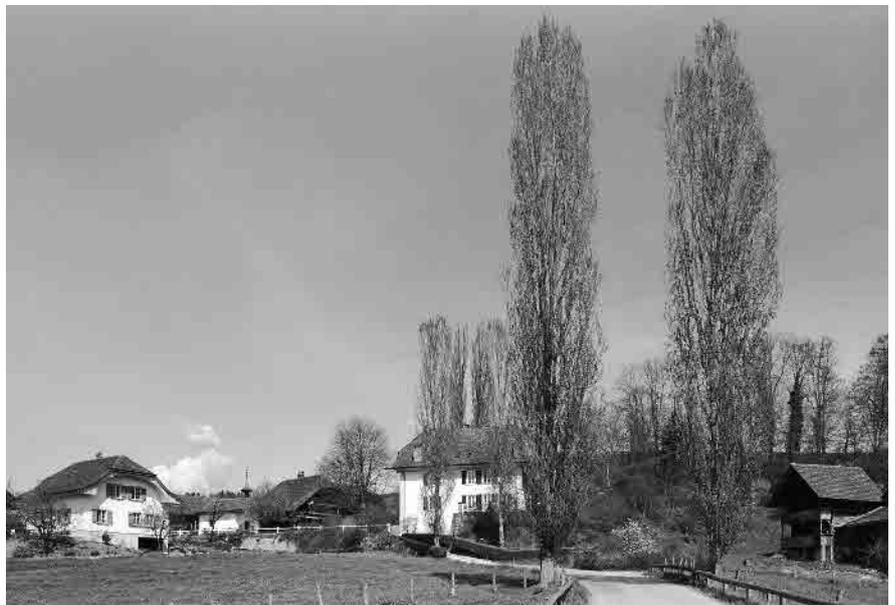
0.1.2	Einfamilienhaus mit Krüppelwalmdach und Ründe, Garage im Untergeschoss, um 1970, als etwas unsorgfältig proportionierter einziger neuerer Bau im Ensemble leicht störend						o		2
E	0.1.3	Kapelle mit vorspringendem, abgewalmtem Satteldach und Glockentürmchen, dat. 1686				X	A			5–7
E	0.1.4	Barockes Herrschaftshaus mit Park, Terrasse und kleinem Nebengebäude, erb. um 1700				X	A			2, 3, 7, 10

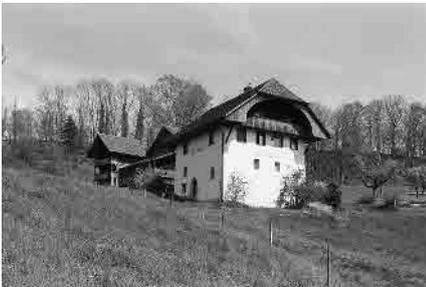
4 Mühle, dat. 1725

Unterhalb des Herrschaftshauses erhebt sich zwischen Tobel und Hang die turmartige Mühle mit aufgesetztem, mächtigem Krüppelwalmdach und Ründe (0.1.1). Ihr Dachfirst verläuft wie bei einigen anderen Haupt- und Nebenbauten parallel zu den Höhenlinien; zwei Speicher vervollständigen das kleine Ensemble. Etwas losgelöst von der höher gelegenen, herrschaftlichen Anlage wirkt die Mühle als Blickfang, sobald man den Bach von Westen her überquert hat.

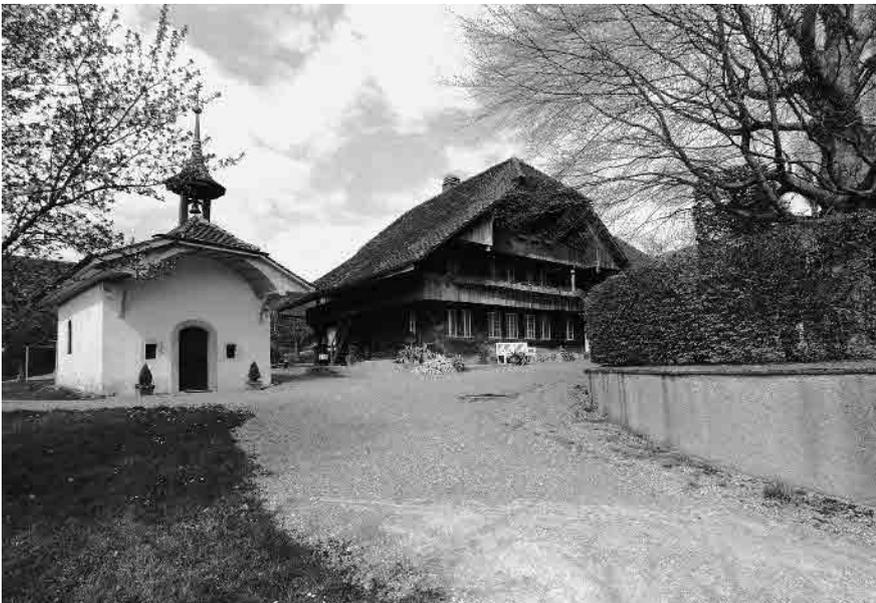
6 Kapelle, dat. 1686

Ebenfalls auf der Terrasse liegt, unmittelbar an der Strasse neben dem Herrenhaus, die Kapelle mit spitzem Dachreiter und offenem Geläut (0.1.3). Zur Gebäudegruppe gehören ferner das Gutspächterhaus, ein regionaltypischer Holzbau mit Doppellaube,

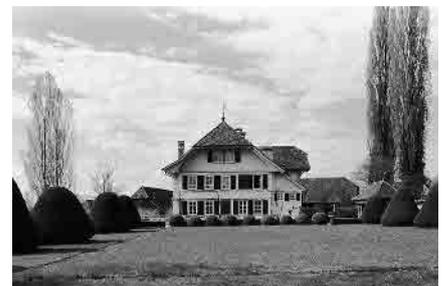
10 Herrenhaus, um 1700

Als Kernbau der Siedlung (0.1) wirkt das vornehme Herrenhaus (0.1.4), obwohl die gemauerte Mühle (0.1.1) älter sein dürfte. Es orientiert sich im Unterschied zu anderen Landsitzen weniger an zeitgenössischen französischen Vorbildern als vielmehr an bernischen Patrizierhäusern und wirkt für ein Gebäude aus der Barockzeit mit seinem Krüppelwalmdach und seiner Ründe ländlich bescheiden. Der Bau steht erhöht auf einer künstlich angelegten Terrasse über dem Kurvenscheitel der Durchgangsstrasse und hat eine von zwei Pappeln betonte Zufahrt.

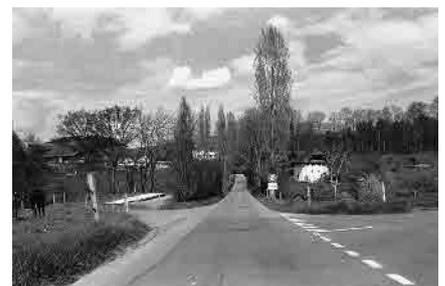
0.0.8	Pappelreihen, silhouettenprägend an der Zufahrtsstrasse						o		11
