Linn

Gemeinde: Linn

●
Vergleichsraster:
Dorf

Siedlungsentwicklung

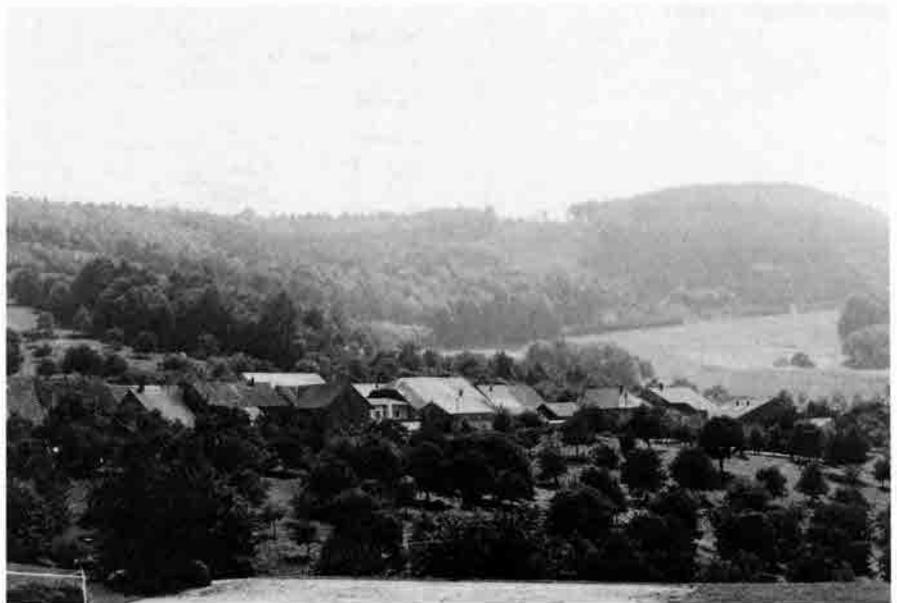
- 1 Eine ruhige und regelmässige Silhouette zeigt das kleine Ackerbauerdorf am Bözberg. In rhythmischer Abfolge reihen sich First an First zu einer eindrucklichen Staffellinie. Sie steht in reizvollem Gegensatz zu den sanften Hügeln der umgebenden Kulturlandschaft mit ihren Obstbäumen und den bewaldeten Kuppen in der Ferne (21)

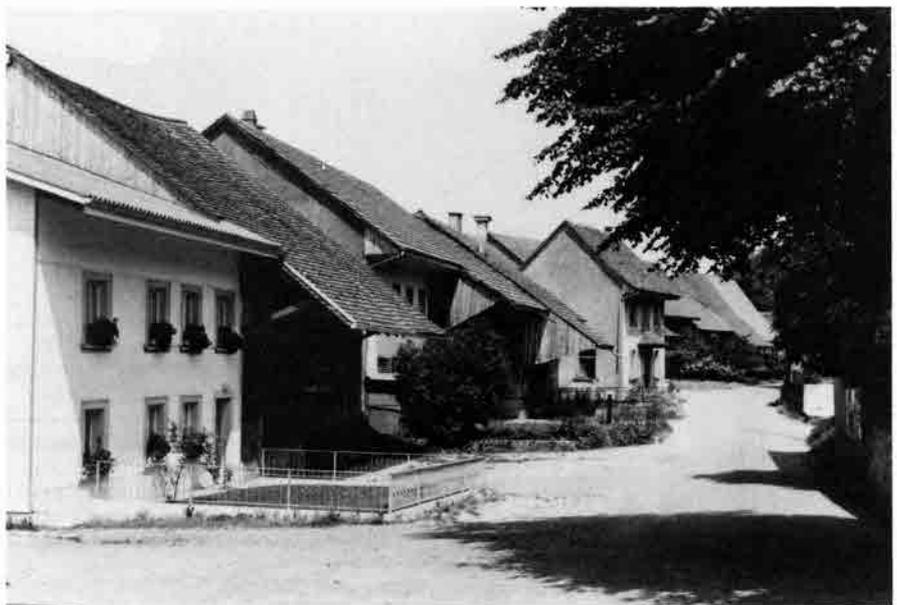
- 2 Auch im Innern der Dorfes spielen für den räumlichen Eindruck die heruntergezogenen Flächen der Ziegeldächer eine entscheidende Rolle (17)
- 3,4 Sanfte und intakte Uebergänge vom Kern zu den umliegenden Höfen und den anliegenden Feldern kennzeichnen den Blick aus dem Innern des Ortsbildes (10,15)

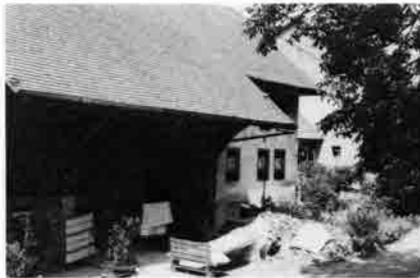
5

- 5,6 Bäuerliche Werkvorplätze, Zier- und Gemüsegärten zeigen, dass der Ort bis heute mehrheitlich bäuerlich geblieben ist (12,13)
- 7,8 Erst in den letzten zehn Jahren erstellte Stallteile lassen neue Bewirtschaftungsformen und eine gewisse Unbesorgtheit gegenüber traditionellen Bauformen und Materialien spüren (14,15)

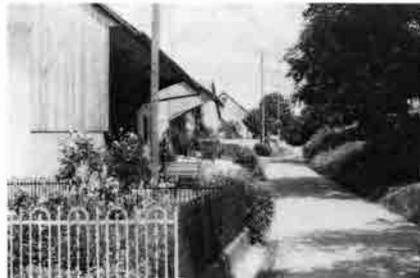
9

- 9-11 Unterschiede in Ursprünglichkeit und Zustand, wie sie die einzelnen Bauten aufweisen, sind auch im ganzen Strassenraum ablesbar; einmal völlig intakte Vorgärten mit alten Gittern und Hägen, einmal die kleine Oede der ausgeräumten Vorbereiche (11,18,19)
