Mandach

Gemeinde: Mandach

●
Vergleichsraster:
Dorf

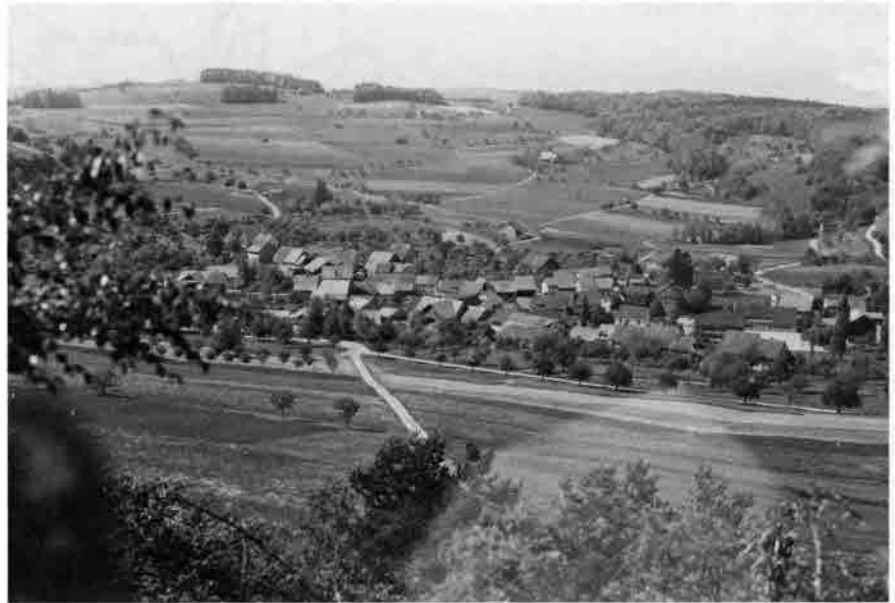
- 1 Die Ziegeldächer fügen sich wie selbstverständlich in die sanfte Mulde zwischen den Hügeln des Tafeljuras (1)
- 2,3 Wie gut erhalten im Innern des Ortes die Höfe sind, zeigt sich z.B. im südöstlichen Teil, wo die Vorbereiche wie je von der bäuerlichen Nutzung geprägt sind (15,17)

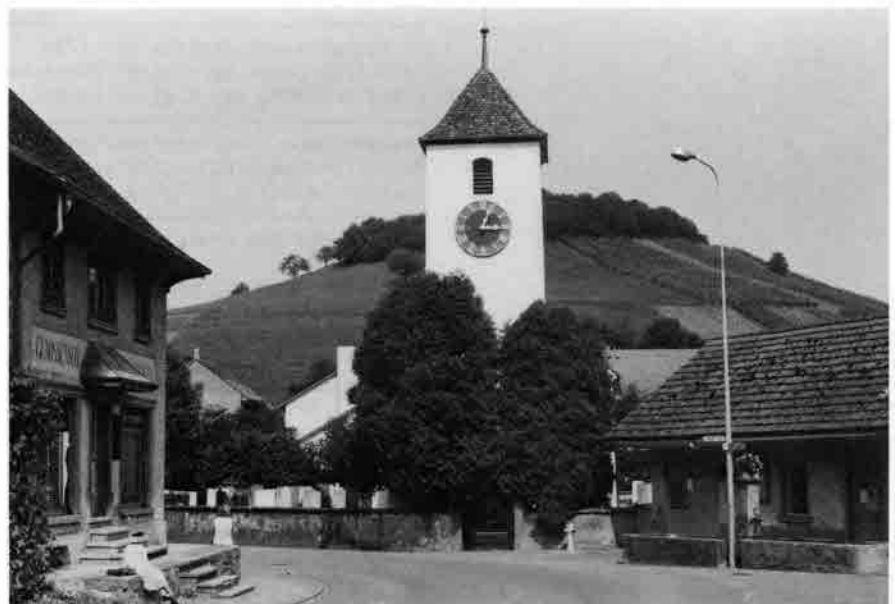
- 4 Nicht den räumlichen, aber den bedeutungsmässigen Mittelpunkt bildet der Platz vor der Kirche (8)
- 5,6 Kirche und Pfarrhaus stammen aus der Zeit der bernischen Herrschaft (5,6)

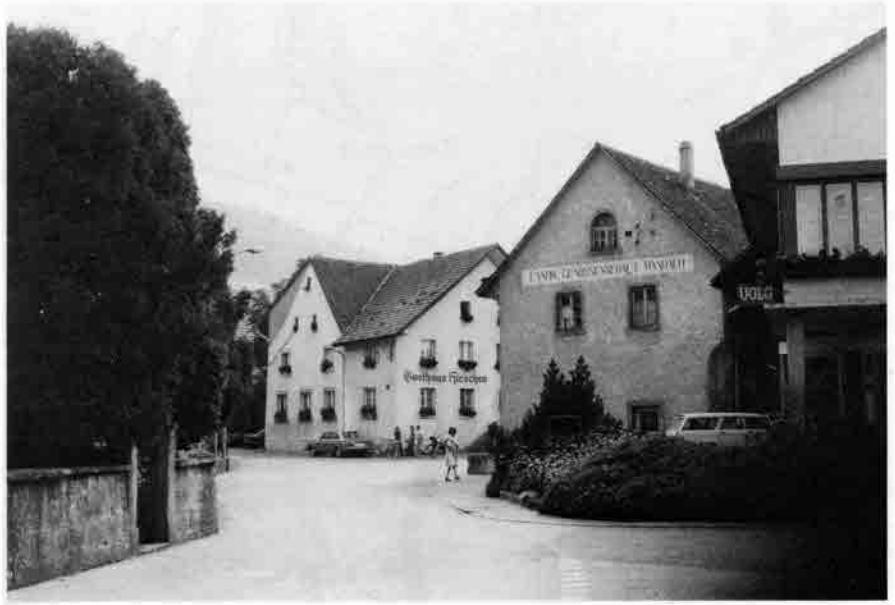
- 7 Als weitere Bauten mit öffentlicher Funktion stehen am Dorfplatz der Gasthof Hirschen, das ehemalige Haus der landwirtschaftlichen Genossenschaft und der leicht störende neue Volg (36)

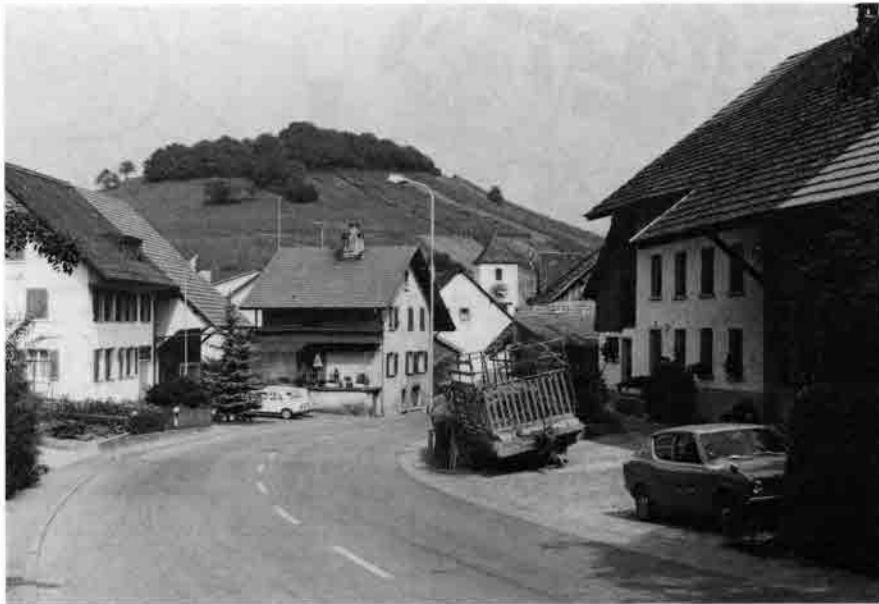
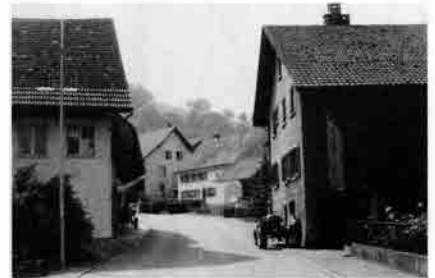
8

- 8,9 Zum oberen Dorfteil führt eine etwas verbreiterte Strasse mit beidseitigem Trottoir. Obwohl der Niveauunterschied zwischen Fahrbahn und Gehsteig wenig beträgt, stört das parallele Band den abwechslungsreichen Strassenraum empfindlich (22,9)

- Obwohl die Bauernhäuser als Einzelbauten nicht von besonders hohem Wert sind, verdienen sie allesamt einen intensiven Schutz, denn zusammen bieten sie ein einfaches, aber intaktes Siedlungsbild.
- Die Durchgangsstrasse darf keinesfalls ausgebaut werden.
- Die private Neubautätigkeit soll sich auf U-Zo IV konzentrieren.
- Die Obstbäume rund um die Siedlung sind zu pflegen und zu erhalten.

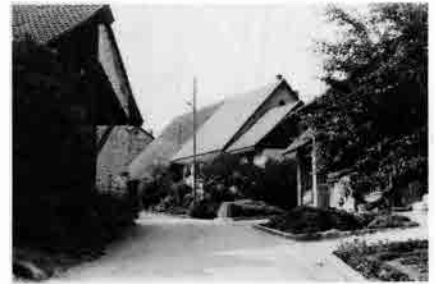
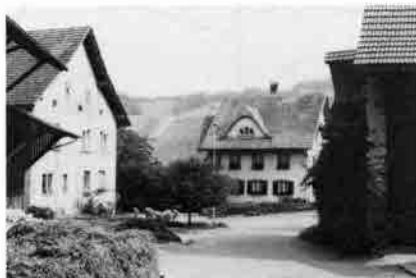
10

- 10,11 Wieder bäuerlicher wird die Bebauung gegen den südwestlichen Dorfrand (21,26)
- 12,13 Sozusagen als stiller bäuerlicher Höhepunkt hat sich ein kleiner ungeteilter Raum im nordwestlichen Ortsteil erhalten (28,29)
