Merenschwand

Gemeinde: Merenschwand

●
Vergleichsraster:
Dorf

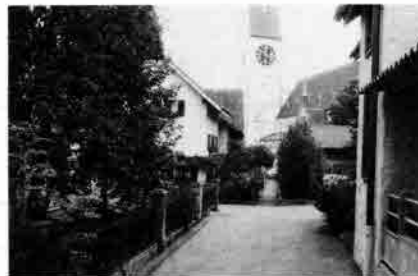
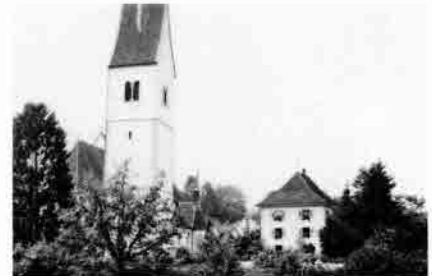
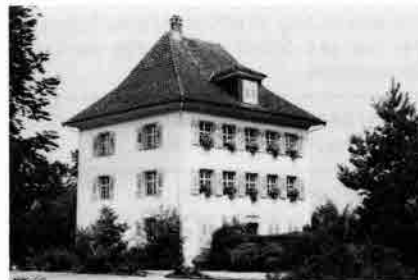
1-3 Merkzeichen des Ortes ist der Kirchbezirk. Der von weither sichtbare Kirchturm bildet den Hauptakzent der Dorfsilhouette und bestimmt zusammen mit dem Giebfeld des Langhauses gleichzeitig den zentralen Platz vor der Kirche (20,60,39)

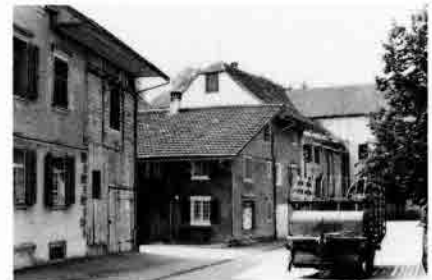
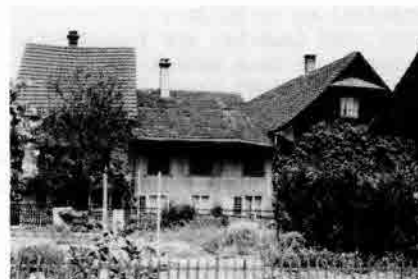
4,5 Dank diesem inneren Freiraum mit den Gärten hat auch die 1774 erstellte Kaplanei eine gewisse Weitwirkung. Zu seiner klaren Würfelform stehen die Wohn- und Gewerbebauten des 19. Jahrhunderts in spannungsvollem Kontrast (21,22)

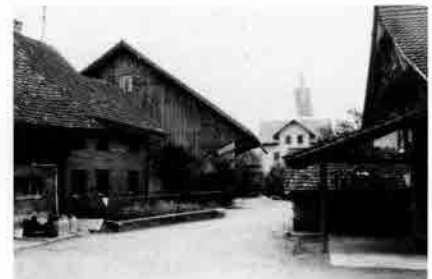
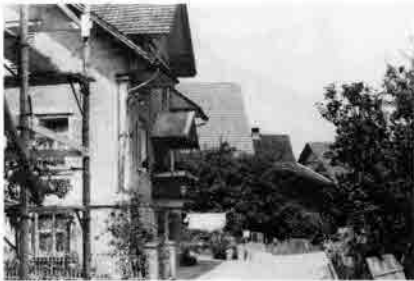
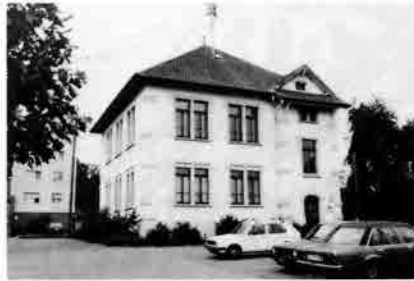
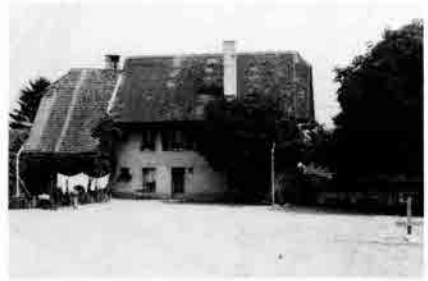
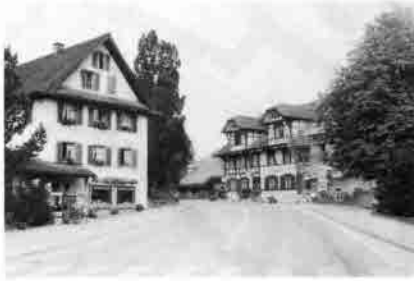
6-10 Ein Nebeneinander von Wohnbauten des letzten Jahrhunderts und Höfen, aus dem 17. und 18. Jahrhundert, sowie auch dem Schulhaus in Jugendstilformen prägt den ganzen nordöstlichen Ortsteil. Das verzweigte Wegsystem und die noch intensiv genutzten Gärten vermitteln einen ursprünglichen Eindruck (18,69,23,59,26)

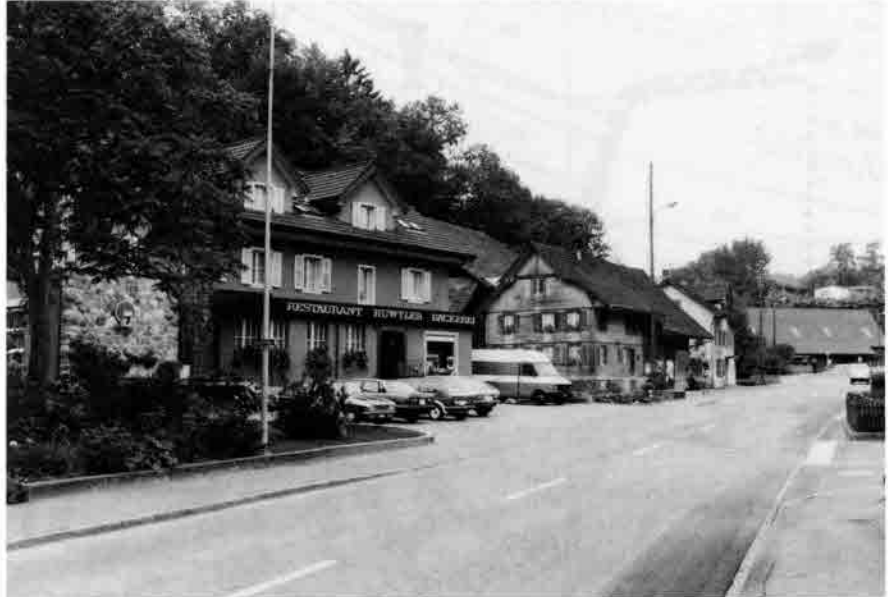
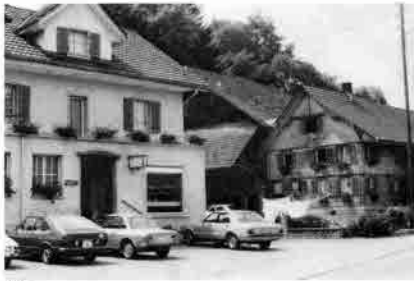
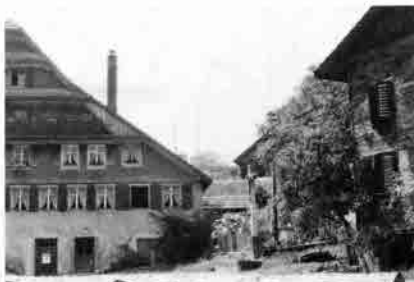
11-13 Entlang der Hauptdurchgangsstrasse, die gleichsam parallel den Bach begleitet, überwiegt der Anteil an Wohn- und Gewerbebauten, besonders erwähnenswert natürlich das prächtige Gasthaus Schwanen (50,14,52)
