Bodio/Cauco

Comune di Calanca, regione Moesa, Cantone dei Grigioni

Inventario

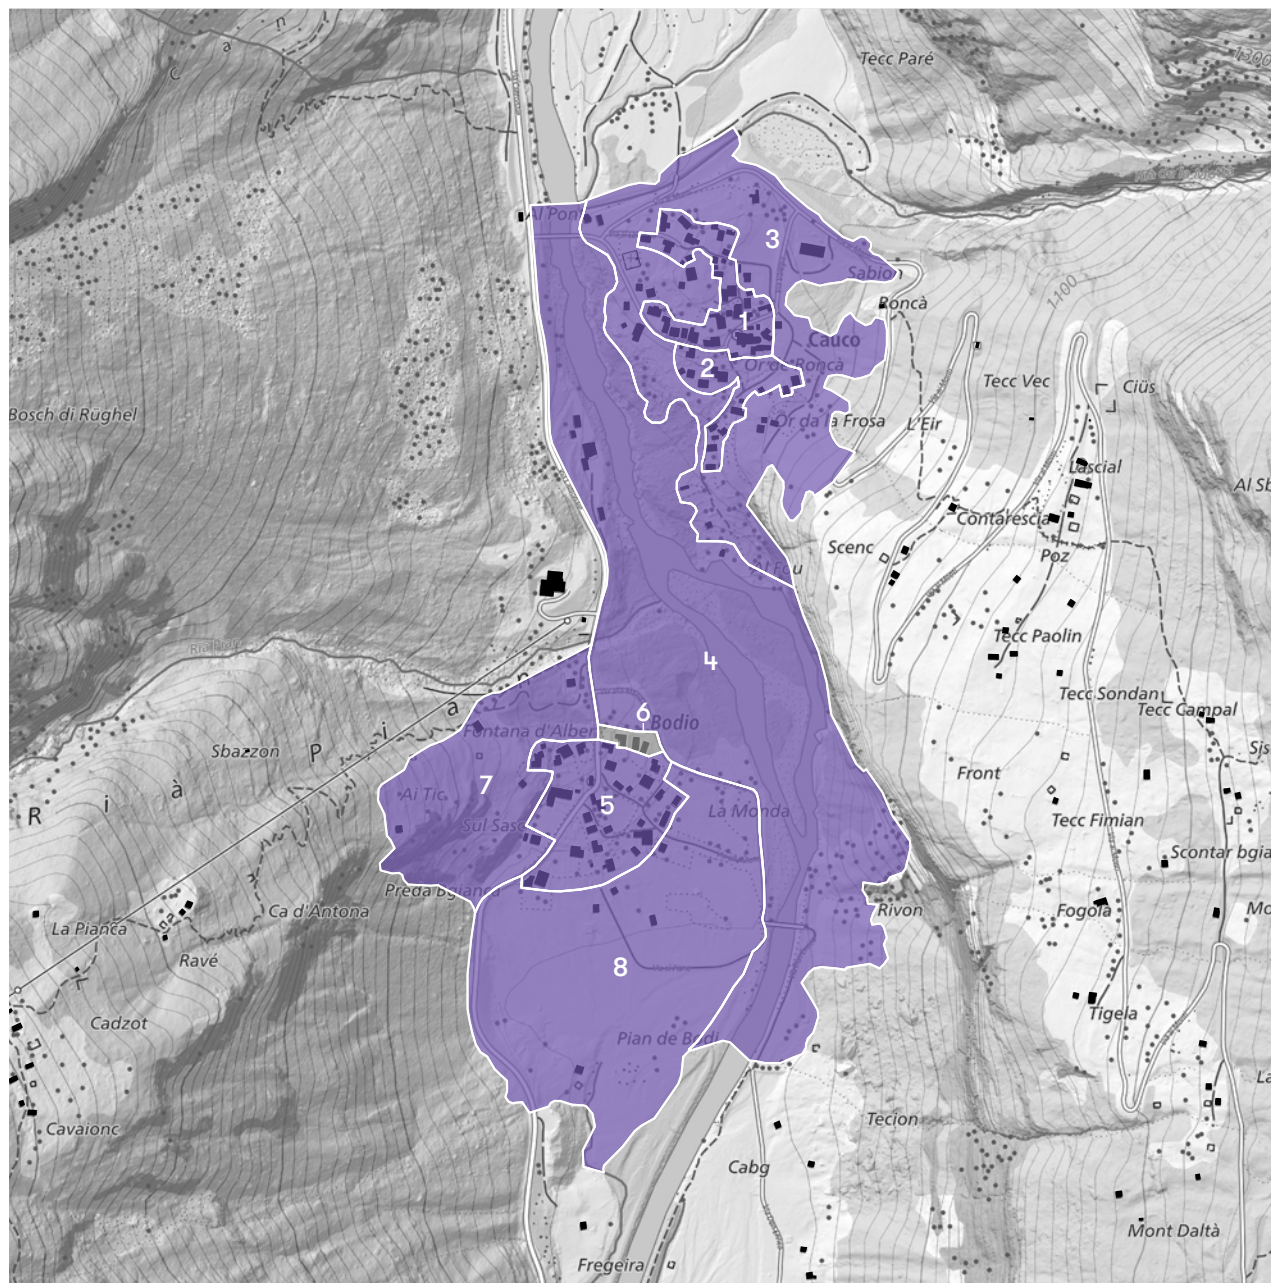
Basi cartografiche: swissTLM 1:7500, pubblicato nel 2024, stato di aggiornamento del 2022

Inserita in un paesaggio fluviale caratterizzato da zone golenali, l'edificazione storica del villaggio è costituita da Bodio e Cauco, due frazioni poste sul primo sollevarsi del terreno sopra la riva della Calancasca. Gli abitati si affacciano sulle due rive opposte del fiume con rapporto a vista reciproco, specialmente nei mesi invernali. Cauco è la frazione settentrionale composta da due insiemi edilizi rurali (1, 2) posizionati sul cono di deiezione (3) del torrente Rià de la Motta. Quello più esposto alla vista da valle è il nucleo di Cauco (1). È caratterizzato da edifici risalenti fino al secolo XV disposti a maglia lenta e a forma di semicerchio attorno a uno spazio verde interno (in cui emerge una dimora signorile). Colpiscono del nucleo, che ha il suo fulcro spaziale nella piazzetta della chiesa, non solo l'alto campanile, ma anche una fila fittissima di case rurali che formano un vero e proprio fronte alla vista da valle. Adiacente al nucleo di Cauco ma a un livello inferiore, Valegia (2) – un piccolo gruppo rurale e una possente dimora signorile – si snoda lungo il vecchio corso oggi prosciugato del torrente Rià de la Motta. La situazione topografica e la fitta vegetazione rendono il quartiere appena percettibile. Poche centinaia di metri più a sud, ma sulla riva opposta e separato da Cauco dallo spazio fluviale della Calancasca (4), emerge il nucleo di Bodio (5) sul conoide di deiezione del Rià Pian. Anche questo abitato è composto in gran parte da edifici rurali disposti a maglia lenta con i colmi di punta lungo sentieri, che si inerpicano sul ripido fianco destro della valle. Tale edificazione, che risale fino al secolo XVII, è interrotta da una serie di edifici prestigiosi dei secoli XVIII e XIX allineati lungo la strada valliva, che corre in posizione pedemontana, parallela alle curve di livello. Visto da sud, lo sfondo del nucleo è costituito dal fianco boscoso e roccioso della valle disboscato parzialmente (7) proprio al di sopra dell'edificazione storica, il primo piano invece da un'ampia piana prativa (8). I dintorni del nucleo sono rimasti praticamente liberi da edifici non legati alla funzione agropastorale. L'attività edilizia dell'ultimo decennio si è limitata a poche case unifamiliari e una piccola area residenziale piuttosto nascosta (6) sul margine nord del nucleo.

- 1** **Nucleo di Cauco** — Nucleo edilizio abitativo e utilitario a densità variabile su un terrazzo in leggera pendenza verso ovest e sud, soprattutto secc. XVI-XVIII

| 3 | Cono di deiezione del Rià de la Motta — Pendio soprattutto prativo, in parte alberato e terrazzo piuttosto pianeggiante e disseminato da massi massicci a settentrione, nella parte meridionale solco del vecchio corso del torrente, oggi prosciugato | | Obiett. di conservazione A |
| 4 | Spazio fluviale — Piano di scorrimento della Calancasca occupato dal letto roccioso del fiume e di due affluenti tra Cauco e Bodio, accompagnato da vegetazione ripariale a tratti ampia e densa | | Obiett. di conservazione A |
| 5 | Bodio — Nucleo edilizio abitativo e utilitario in leggera pendenza a struttura lenta, costruzioni rurali soprattutto dei secc. XVII/XVIII, con grandi dimore dei secc. XVIII/XIX | | Obiett. di conservazione A |
| 6 | Quartiere a villette — Piccolo sviluppo insediativo, poche case unifamiliari con piccoli giardini, 2015-2020 | | Superficie sensibile |
| 7 | Pendio — Ripido pendio disboscato in parte prativo, in parte roccioso con terrazzamenti di coltivazione | | Obiett. di conservazione A |
| 8 | Pian de Bodi — Largo fondovalle prativo leggermente degradante verso il fiume con aree recintate da muri a secco | | Obiett. di conservazione A |

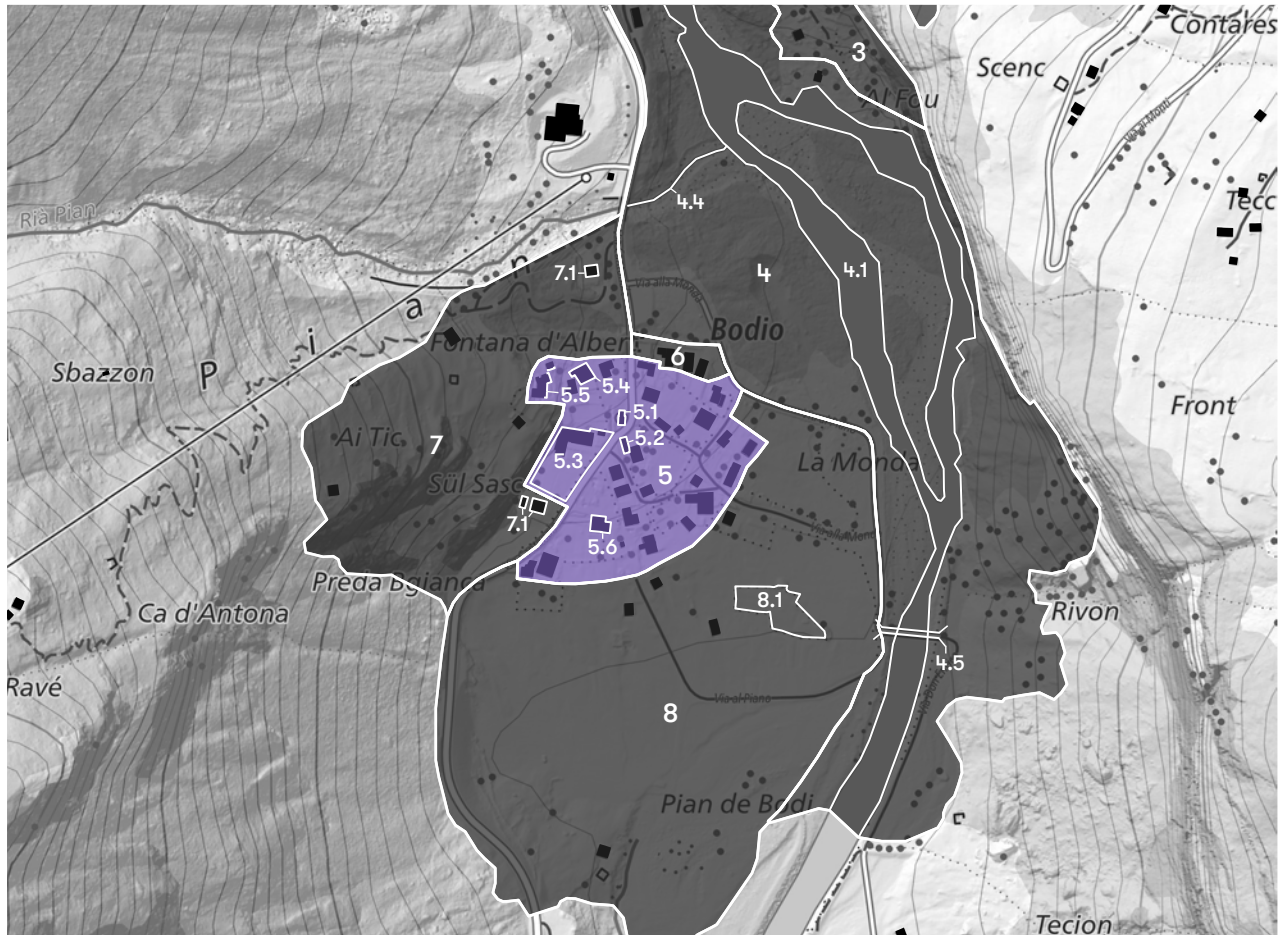
5 Bodio

Bodio occupa la parte meridionale del cono di deiezione del Rìà Pian. Il nucleo ubicato su un terreno che degrada dolcemente verso sud è caratterizzato da un'edificazione lenta composta da abitazioni rurali, stalle e torbe, che risalgono in gran parte al secolo XVII o anche prima e diverse vistose dimore signorili sette- e ottocentesche. In linea di massima, l'agglomerato si raggruppa attorno all'incrocio tra l'antico sentiero per i maggenghi sul versante occidentale della valle, che corre in direzione della sponda, e la strada di valle, parallela alle curve di livello. Nella sua parte alta e specialmente lungo il vecchio sentiero per i maggenghi sul versante orientale e la strada di valle predominano le abitazioni, mentre le stalle, le torbe e le cascine, cioè stalle integranti vani di dimora, sono più numerose dalla parte verso la piana del fiume.

Il crocevia è marcato dalla seicentesca cappella di Loreto (5.1), che con la Ca' del Pin (5.2) dirimpetto forma una strettoia della strada valliva. I due edifici in muratura spiccano non solo per la loro posizione, ma anche per le facciate ad intonaco liscio, che sui lati rivolti a valle sono decorate da affreschi policromi. L'edificazione lungo la strada di attraversamento si contraddistingue dal resto del nucleo soprattutto per una successione di dimore settecentesche e ottocentesche esibite in muratura, che, ad eccezione dell'esile Ca' del Pin, sono di grandi dimensioni con coperture a quattro spioventi in pioda sovrastanti di gran lunga i piccoli edifici rurali del nucleo. La più modesta, a giudicare dall'aspetto esteriore al momento del rilevamento, è un edificio cubico immerso in una grande area a prato sul lato verso valle della strada (5.6). Di maggior prestigio sono le due dimore sul lato verso monte della strada, indubbiamente le più sontuose dell'intero insediamento, che, messe in scena sui punti più alti di grandi giardini prospicienti, espongono a sud i loro prospetti principali alti tre piani, uno strutturato da sei assi di finestre (5.3), l'altro da cinque (5.4). Tutt'altra la situazione lungo il sentiero agricolo, che dal fondovalle

5.6 Grande abitazione ▣

Edificio abitativo di due piani sul lato a monte e tre piani sul lato a valle con tetto a padiglione, costruzione in muratura con intonaco chiaro, corpo minore giustapposto sul lato est con tetto ad una falda, probabilmente sec. XVIII

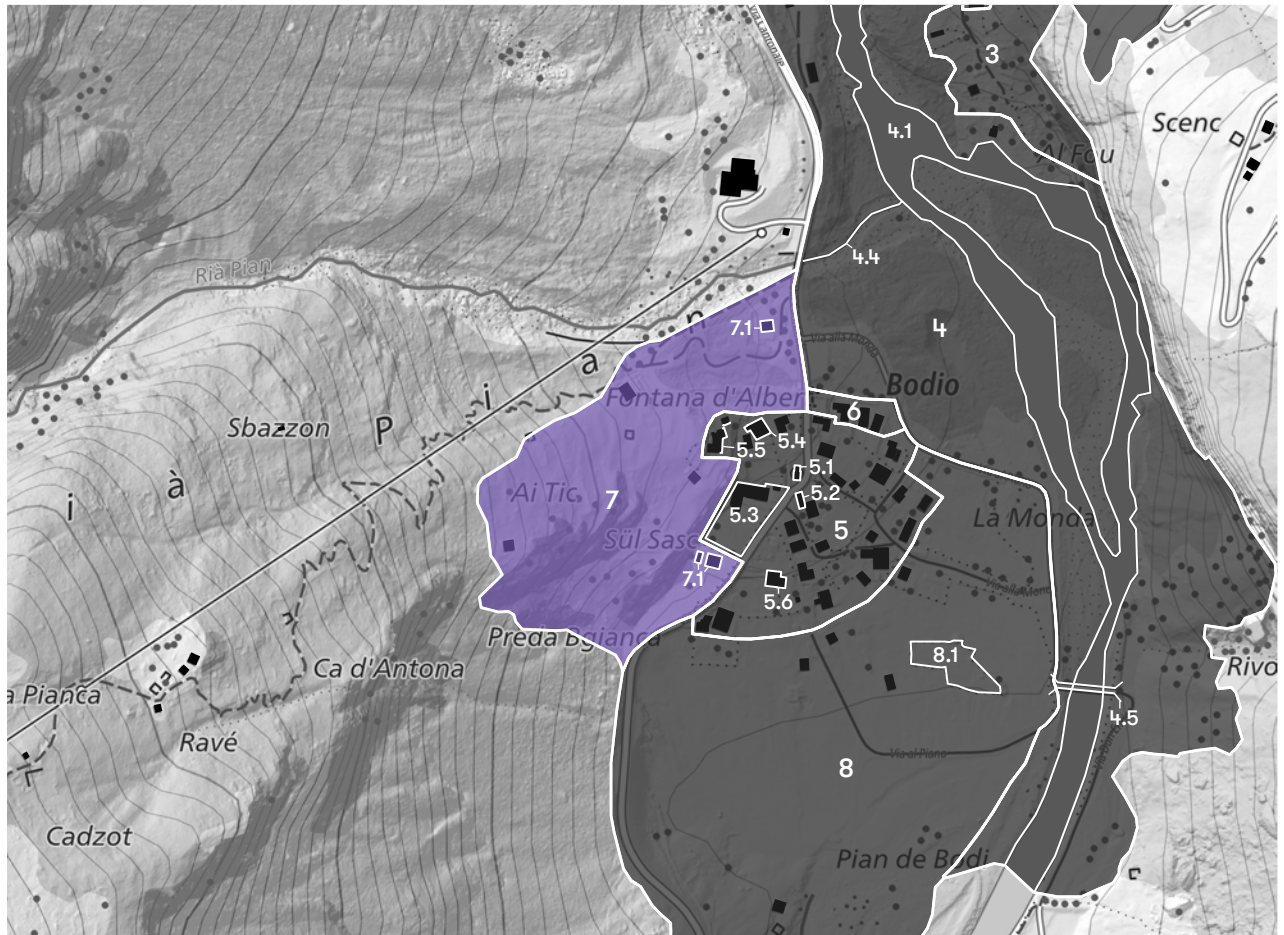
7 Pendio

Alle spalle del nucleo abitato di Bodio (5) si erge il ripido pendio del fianco destro della valle e del conoide del torrente Rià Pian. La parte più esposta al sole negli immediati dintorni dell'edificazione storica è disboscata e, laddove non affiora la roccia nuda, ricoperta da un manto erboso. Molti alberi di latifoglie sono sparsi singolarmente o in gruppi su tutto il pendio. L'erto declivio è inoltre strutturato da terrazzamenti antropici di vecchia età sostenuti da muri a secco in discreto stato di conservazione, in parte di notevole altezza, come quelli che emergono intorno al piccolo gruppo di edifici rurali che spicca sopraelevato dal resto del nucleo su una balza del pendio. Solo poche case unifamiliari (7.1) colonizzano l'impervio terreno, erte significativamente in posizione pedemontana lungo la strada valliva.

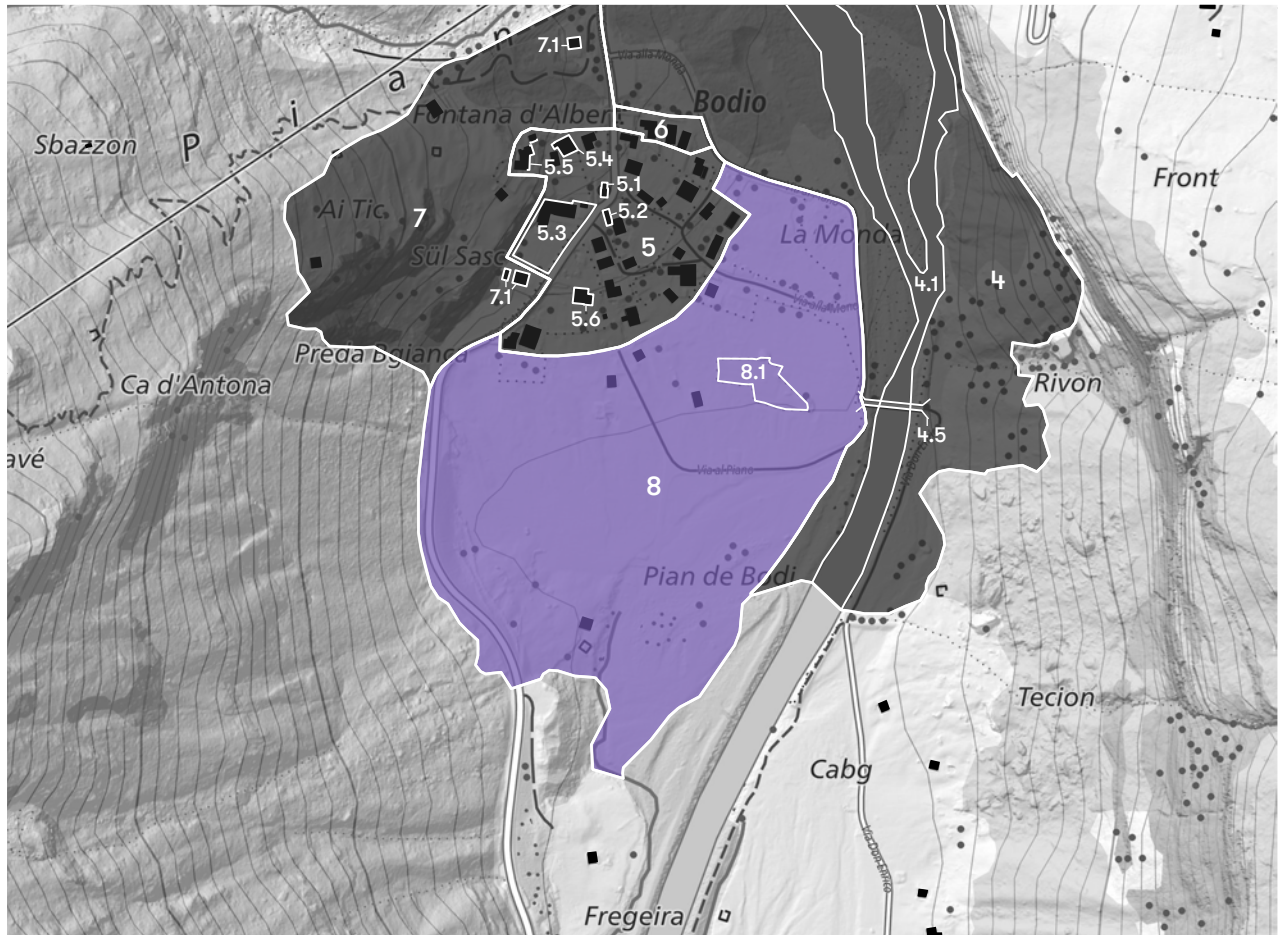
8 Pian de Bodi

Il fondovalle, già largo a partire da Selma in su, si espande ulteriormente a sud del nucleo di Bodio (5) prima che il conoide di deiezione del Rià Pian lo restringa. Dal margine dell'edificazione storica il terreno degrada dolcemente, quasi impercettibilmente, verso Selma e verso la Calancasca (4). Il fiume scorre all'estremità orientale del fondovalle, mentre la strada di attraversamento della valle lo delimita a occidente. Tale terreno – in origine zona alluvionale regolarmente inondata dalla Calancasca – è oggi una superficie prativa, che in seguito a una bonifica multi-secolare fino alla seconda metà del Novecento serviva alla coltivazione di cereali, patate e ortaggi e al pascolo. È caratterizzata da muri divisorii a secco a protezione dei campi di coltivazione (8.1) e da stalle-fienili e cascine, costruiti con le pietre ricavate dalla bonifica.
