GR 9.1 Arvigo

- Landarenca

### Sviluppo dell'insediamento

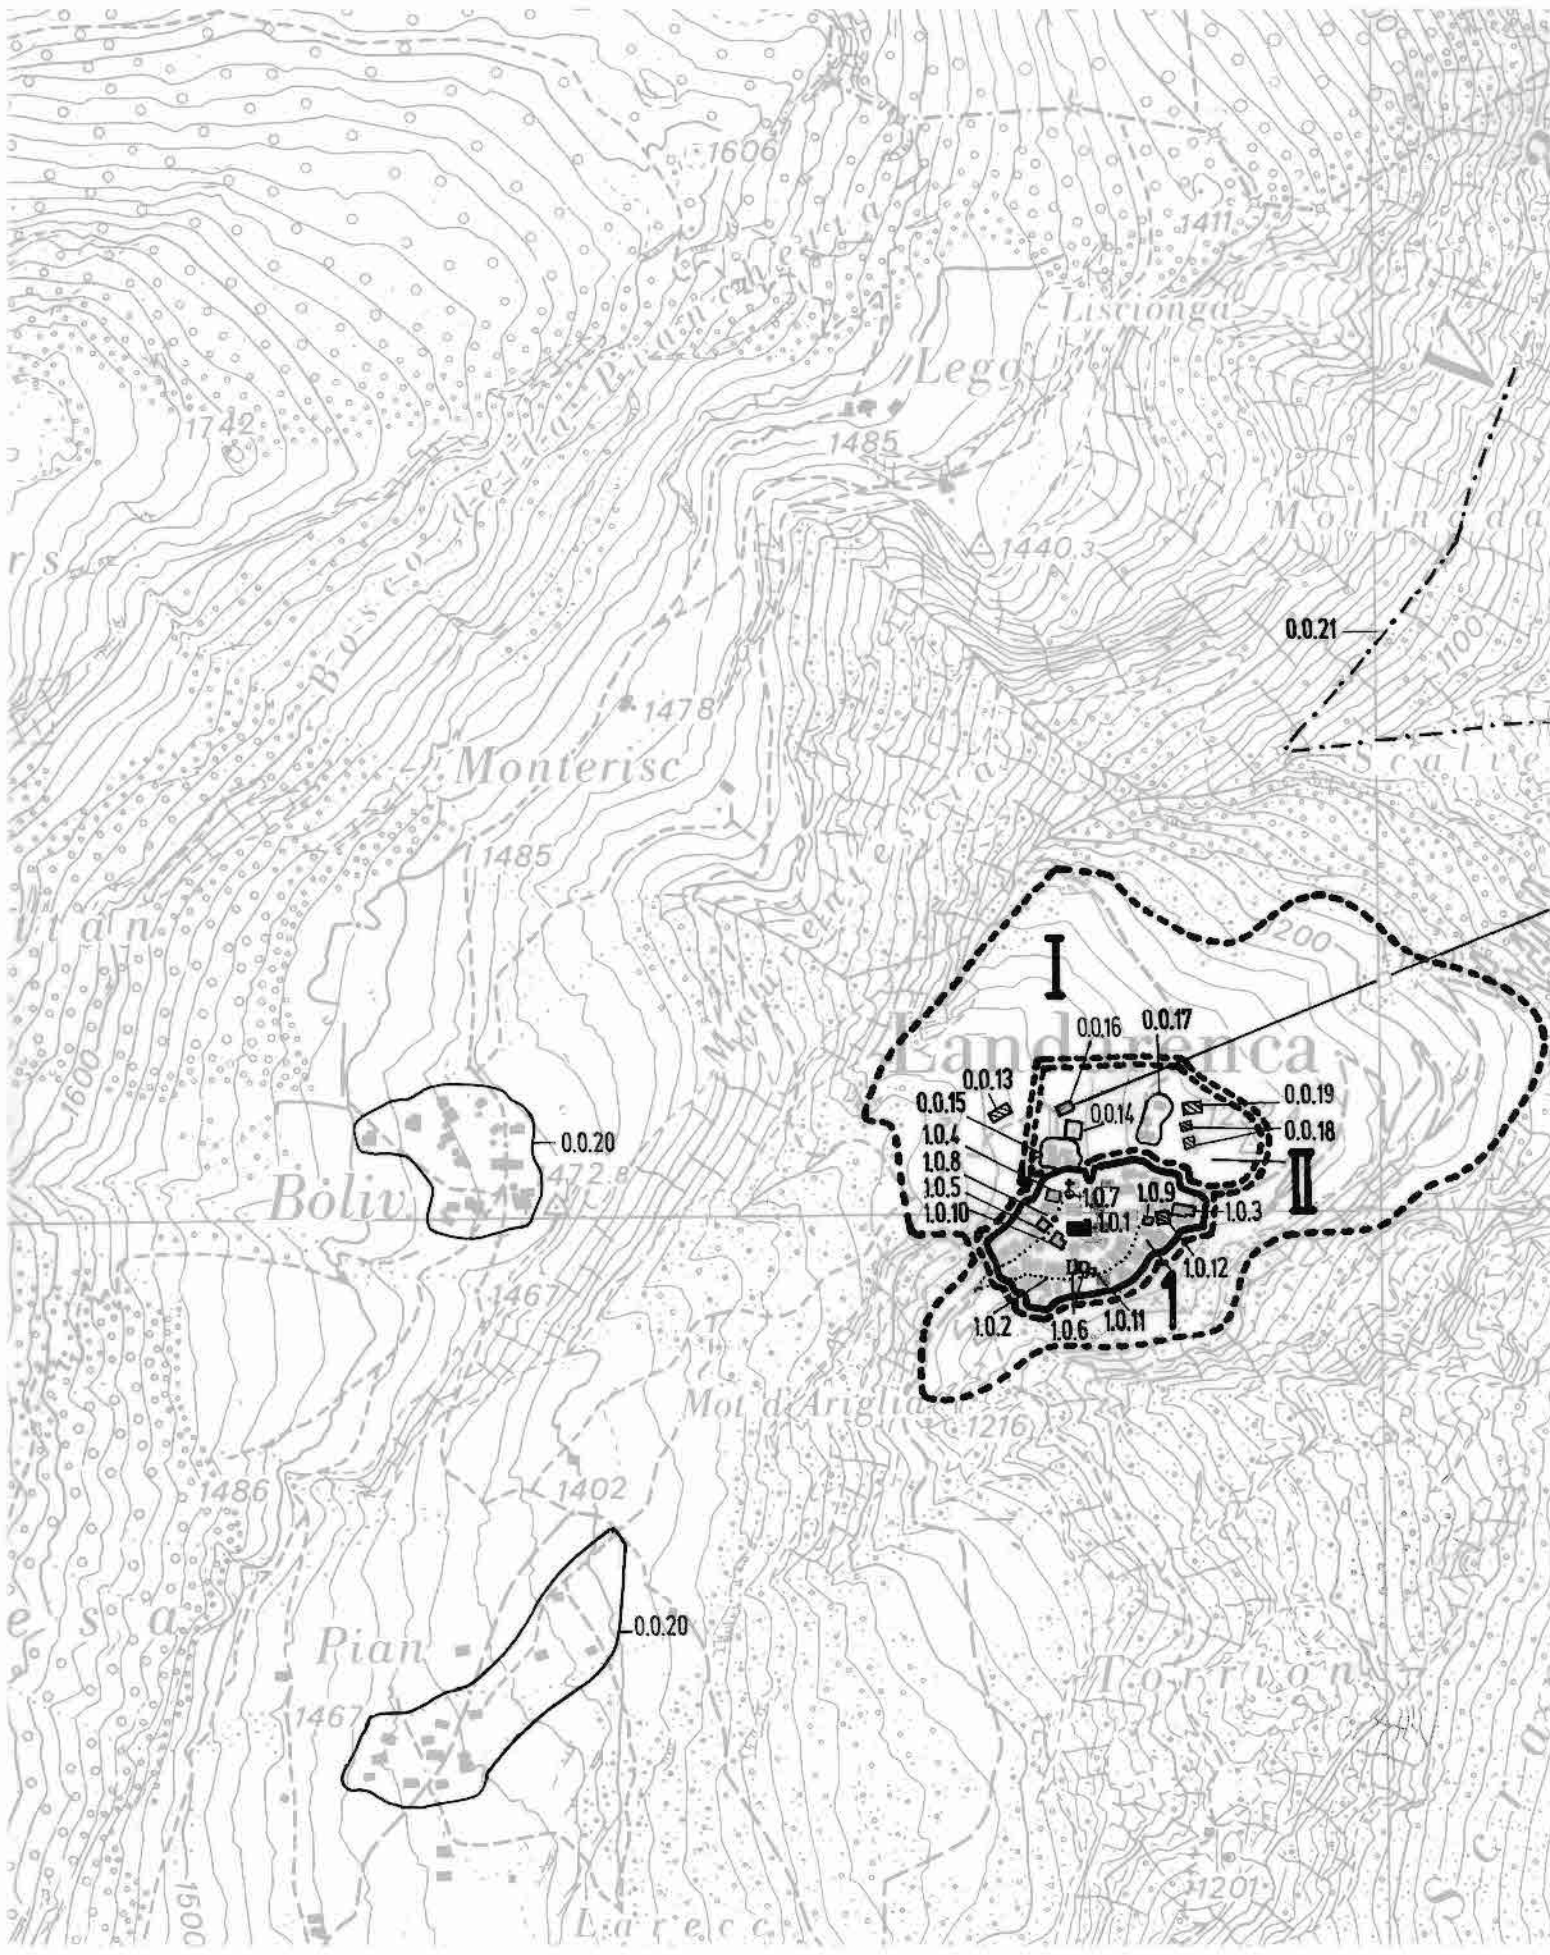
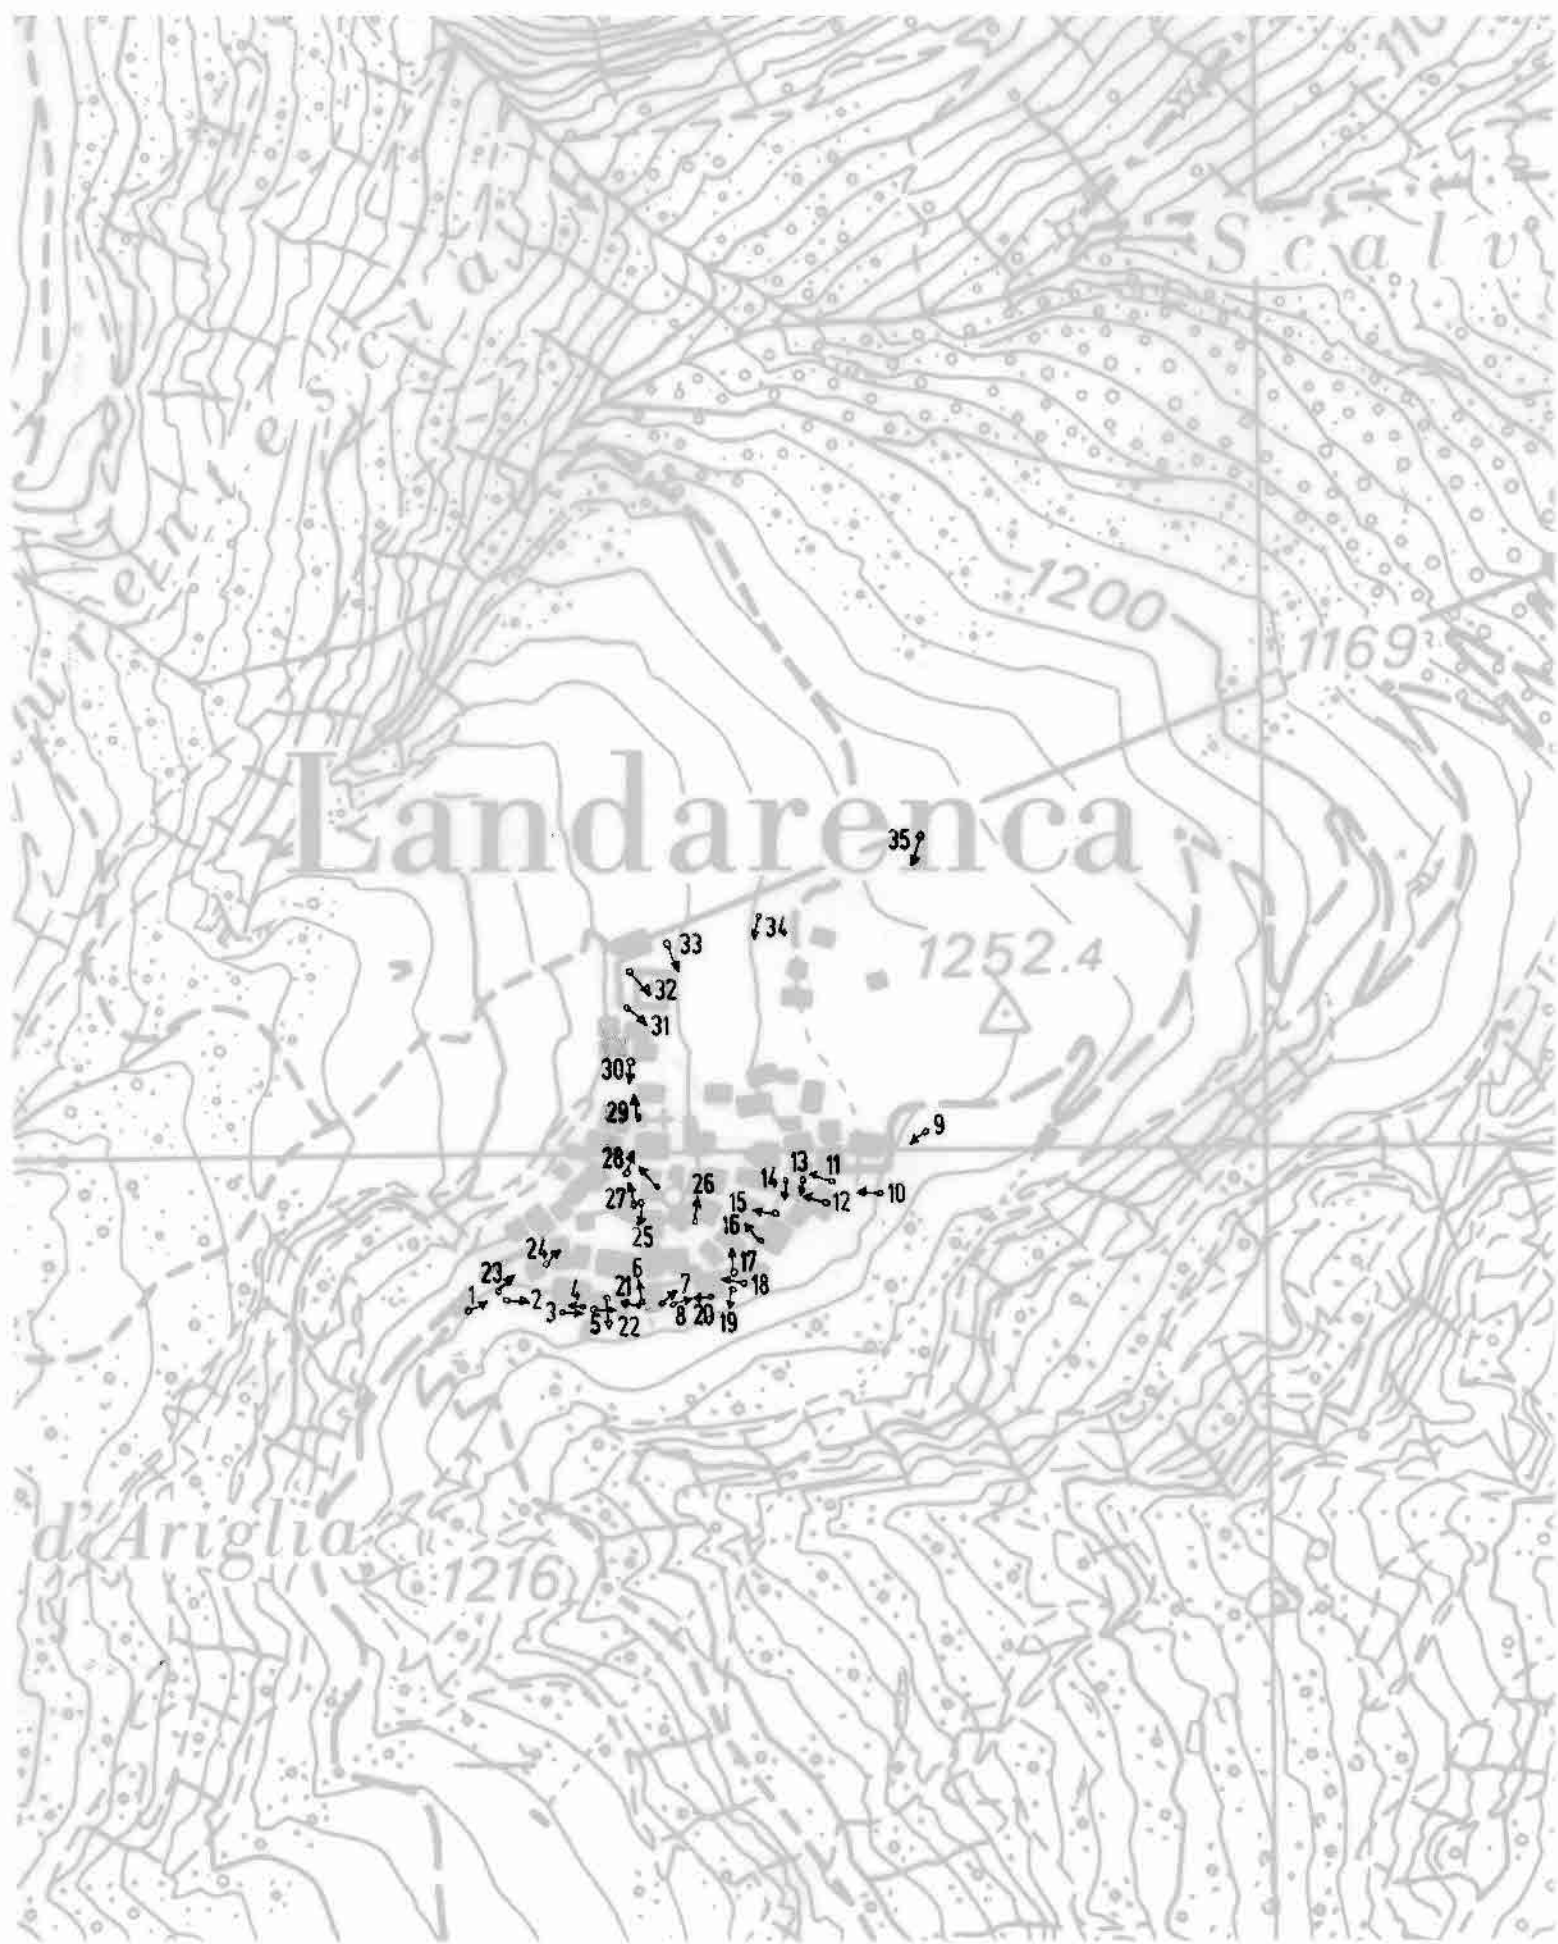
Gli edifici si pongono su alcuni gradini del pendio con una chiara disposizione dei lati di frontone a ventaglio verso valle. La chiesa, posta quasi sul punto più alto e in posizione centrale, ne rappresenta come l'impugnatura. La parete rocciosa alle spalle dell'edificazione (I-De I) fornisce uno sfondo naturale imponente.

Il sistema viario mostra uno schema abbastanza semplice e una chiara organizzazione gerarchica: un percorso principale parallelo all'andamento delle curve altimetriche (1.0.2) descrivendo uno stretto angolo serve due livelli diversi dell'edificazione. All'estremità a valle e a quella a monte si continua con i percorsi di collegamento rispettivamente con il fondovalle e con gli alpeggi. Mentre dall'estremità settentrionale, in corrispondenza della stazione della funivia (0.0.16), fino all'ampliarsi a vuoto pubblico in corrispondenza della chiesa (E 1.0.1), il tracciato corre pressoché in piano con andamento Nord-Sud/Ovest, successivamente corre decisamente in pendio a formare il gomito per poi riassumere un andamento che ricalca una curva altimetrica fino all'estremità orientale del nucleo.

- Particolarmente importante durante l'arrivo in funivia e, in genere, a una visione dall'alto, è il paesaggio dei tetti che merita il massimo della cura nella salvaguardia dell'integrità delle coperture, quanto a materiali e quanto ad altezza.
- Nessuna nuova edificazione è da consentirsi in tale insediamento spopolato che offre la possibilità dell'utilizzazione degli edifici non in uso e di un loro eventuale ripristino da condursi sotto il rigoroso controllo degli esperti.
- E' forte il pericolo che qualunque nuovo inserimento nell'area prativa a est dell'edificazione storica (I-De II) possa danneggiare seriamente l'esemplare disposizione a ventaglio trasformando i contorni e, in ogni caso, rompere il delicatissimo equilibrio tra edificato e spazio libero agricolo.

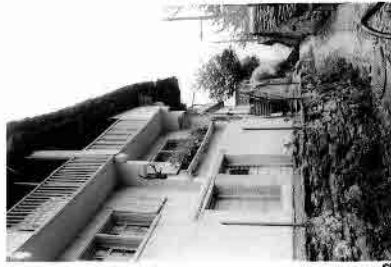
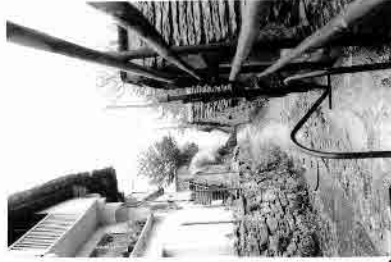
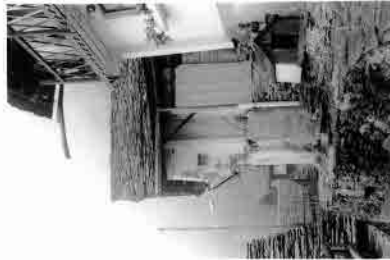
7

l'altro, la gradinatura del terreno su cui si impiantano gli edifici. A parte la decisa dominanza e il maggiore prestigio dell'edificio ecclesiastico, per funzioni, volume e posizione, emergono, tra i tradizionali edifici abitativo utilitari coperti a due falde, alcuni edifici coperti a quattro falde (1.0.5/1.0.10) occupanti, peraltro, una posizione anch'essa di prestigio, accanto alla chiesa e in prossimità del vuoto pubblico che in parte contribuiscono a definire. Ulteriore elemento di sottolineatura e particolarità di questi edifici, caratteristici di Landarenca, è la foderatura con sottili assi verticali delle originarie pareti in tronchi o in muratura, una sorta di nobilitazione rispetto agli altri volumi rurali. Anche il colore bianco di tale foderatura contribuisce a creare uno stacco dallo scuro del legno delle altre emergenze. Un edificio coperto anch'esso a quattro falde presenta invece verso la chiesa un lato ricoperto a scandole, unico esempio in Landarenca e raro in tutta la valle. Nella parte bassa del nucleo la foderatura in strette assi di legno bianche invece è applicata a due edifici tradizionali coperti a due falde (1.0.6).

1.0.6	Edifici con la foderatura in assi verticali sottili bianche, coperti a due falde			o		7,8,20
	1.0.7	Edicola votiva con copertura in pietra; 1919			o		29

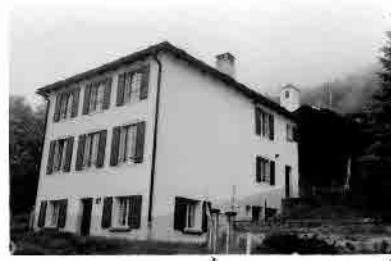
9

Posizione decisamente marcante occupa l'edificio un tempo scuola (1.0.3), ponendosi sul punto più basso dell'edificazione, nel punto di incontro del percorso principale parallelo alle curve altimetriche con quello di maggiore importanza ad esso trasversale. L'edificio, di inizio secolo, coperto a quattro falde in piode, intonacato di bianco, ha verso sud quattro assi e due piani, verso valle tre assi e tre piani. I profili in legno alle aperture dipinti di grigio sembrano fingere la pietra. Da qui prende avvio il percorso principale di collegamento con il fondovalle che raggiunge descrivendo comodi tornanti. Il fascino del piccolo nucleo deriva anche dall'essere il suo patrimonio edilizio abbastanza integro e dall'assenza di gravi fattori di disturbo. All'accattivante disegno della spazialità contribuisce decisamente l'andamento del percorso principale, il suo fondo selciato in modo diverso nei diversi tratti, l'allargarsi in corrispondenza dell'edificio ecclesiastico a vuoto pubblico arredato da una fontana datata 1872 (1.0.8) e da un tavolo in pietra. Il vuoto si amplia verso monte riproponendo la forma a ventaglio decisa dalle emergenze che lo definiscono.

1.0.2	Percorso interno principale lastricato in conci irregolari			o		1-5,7,8,10, 13,14,24, 27-29
	1.0.3	Ex edificio scolastico, intonacato, a tre piani, copertura a padiglione; 1913			o		9,31

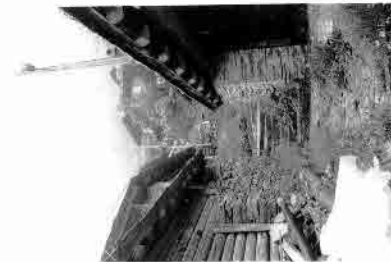
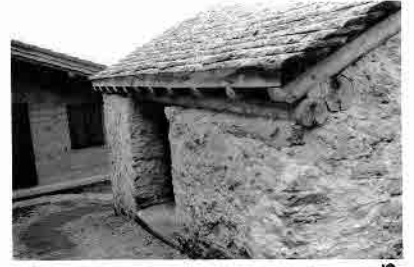
12

1.0.8	Fontana, arredo del vuoto pubblico; 1872			o		27
	1.0.9	Edificio col lavatoio, spartistrada per due percorsi paralleli all'andamento del pendio			o		12,13

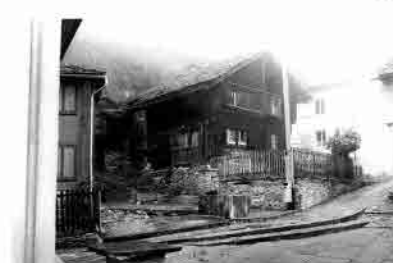
1.0.4	Edificio abitativo con tamponatura in sottili assi di legno verticali, coperto a quattro falde in piode			o		27,28,30,32
	1.0.5	Edificio abitativo coperto a quattro falde con facciata verso la chiesa ricoperta a scandole; gli altri lati foderati con assi sottili verticali			o		27

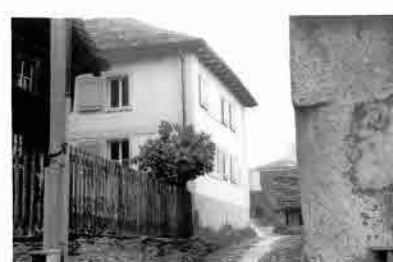
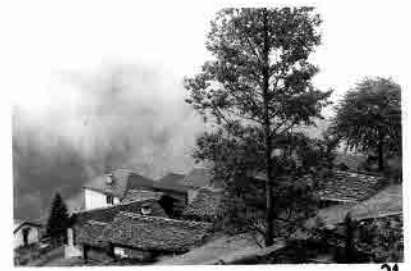
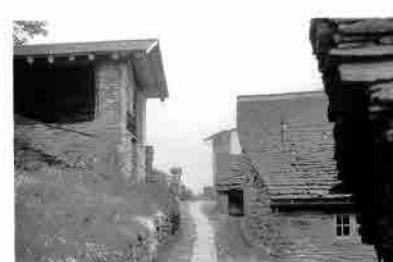
29

Numero	Denominazione	Categoria di rilievo				Foto-No
			Qualità spaziali	Qualità storico-arch.	Significato	Scopo d. conservaz. accennato alterante	
P	1	Nucleo rurale in pendio di edifici abitativo utilitari in pietra e legno su un percorso parallelo alle curve di livello con i lati di frontone disposti a ventaglio verso valle	A	X	X	X	1-35
I-De	I	Ripido pendio prativo con rocce emergenti, cornice naturale e sfondo per l'edificazione	a	X	a		35
I-De	II	Superficie prativa in lieve pendio; originaria area agricola dell'insediamento importante per la lettura della struttura dell'impianto	ab	X	a		31-35
E	1.0.1	Chiesa dei SS. Bernardino e Nicolao; edificata nel 1639-83 su una precedente cappella		X	A		10,11,30,32

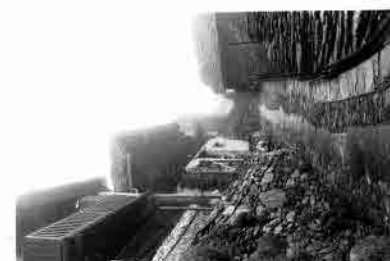
1.0.10	Edificio abitativo con foderatura in assi sottili verticali, copertura a padiglione; in parte trasformato			o		25

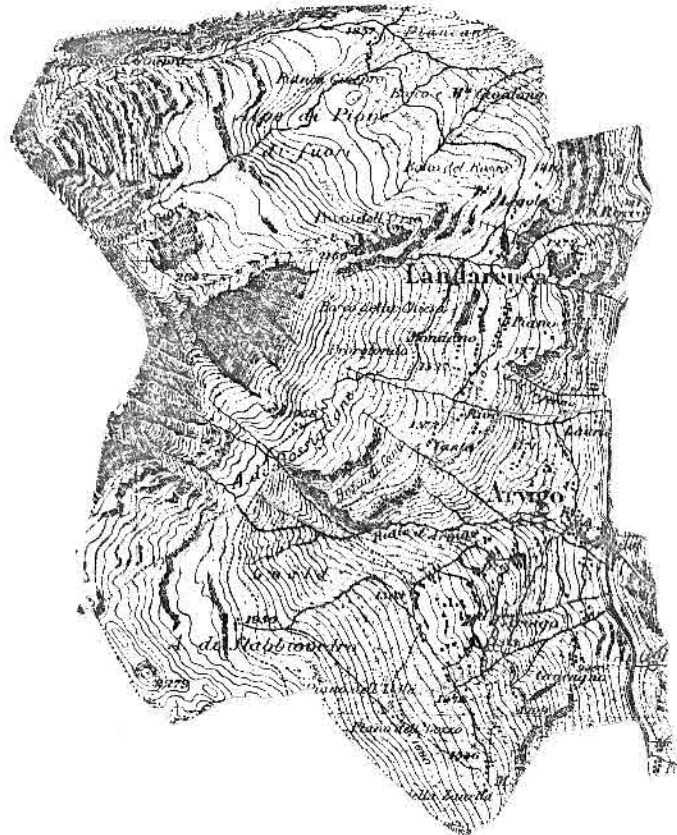
L'insediamento sembra avere uguali dimensioni di quelle che mostra la Carta Siegfried del 1875, ciò che è da ricondursi all'impervietà del sito e al progressivo abbandono che ha pressoché spopolato l'insediamento.
