Kt.	Bez.	Gemeinde	Ort	
GR	3	Luven	— Luven

Siedlungsentwicklung

Bewertung des Ortsbildes im regionalen Vergleich

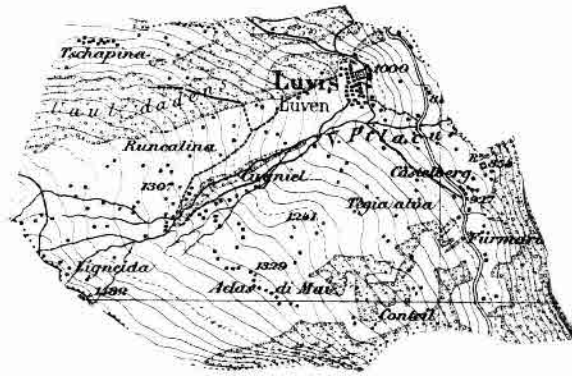
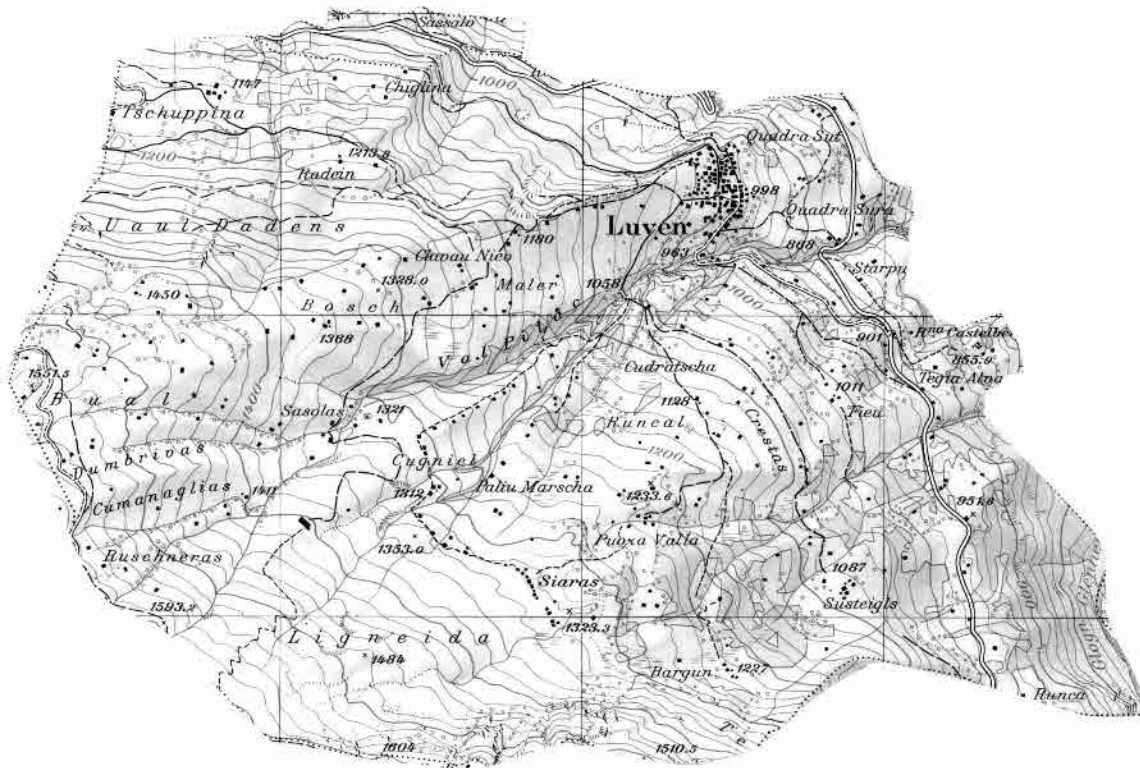
KARTE

Die Siegfriedkarte von 1873 zeigt ein Haufendorf mit deutlich parallel zum Hang verlaufenden Häuserreihen. Die Bauten nördlich der Kirche (E 1.0.1), sowie verschiedene Gebäude entlang der südlichen Peripherie von G 1 bestanden damals noch nicht.

Siegfriedkarte 1:50000 1873

Landeskarte 1:25000 1963
