Oberflachs

Gemeinde: Oberflachs

Gemeinde: Oberflachs
Filmnummern: A82
378
6818
6819

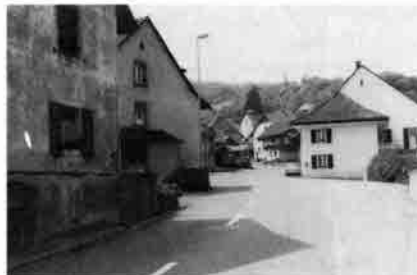
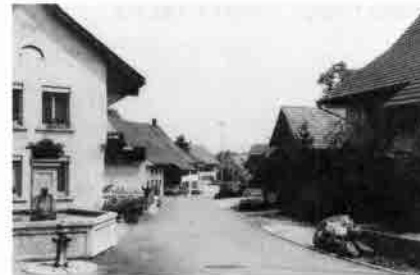
- 1,2 Dem von Osten her Kommenden scheint der Ort zuerst ein gewöhnliches Strassendorf. Mehrheitlich giebelständig reihen sich Hof an Hof (42,48)
- 3-6 Im Bereich der zentralen Strassengabelungen zeigt sich der komplizierte Aufbau des Dorfes. In diesem Ortsteil stehen die besterhaltenen Bauernhäuser (47,53,34,35)

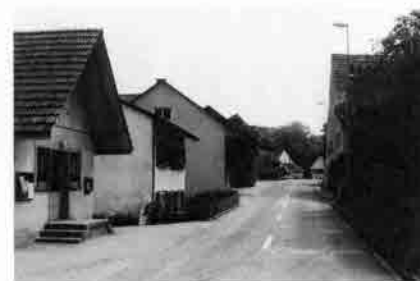
- 7 Im Rückblick auf den Kern zeigt sich die unterschiedliche Stellung der Höfe je nachdem, ob sie im Kernteil stehen oder flankierend an der Durchgangsstrasse. Weiter westlich entsteht erneut der Eindruck eines Strassendorfes (31)

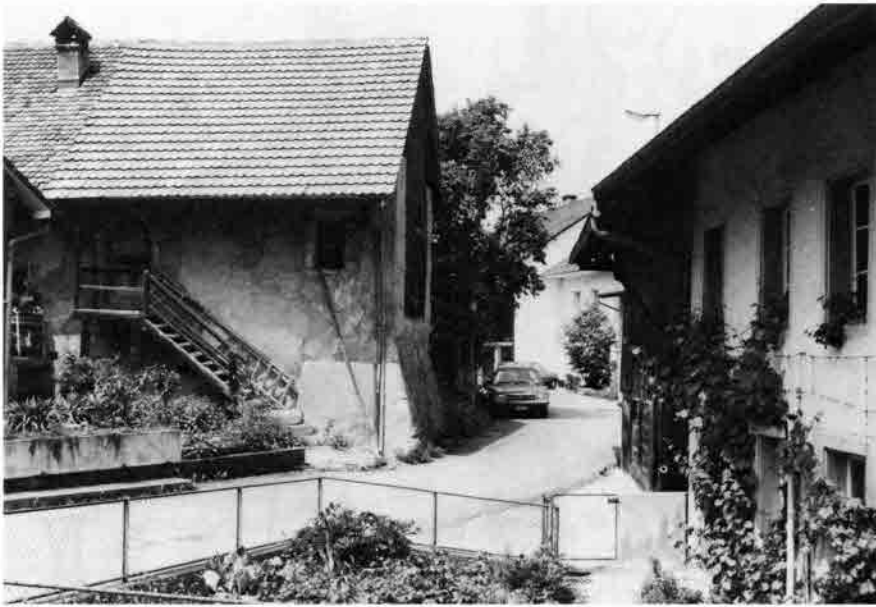
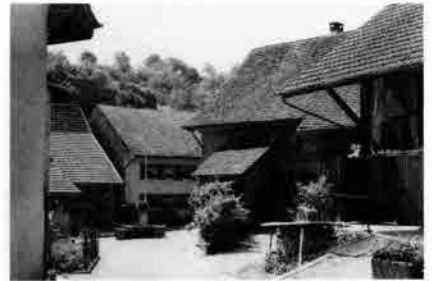
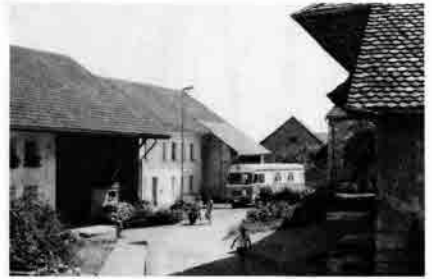
- 8-10 Wie der Kern mag früher das ganze Dorf ausgesehen haben, als die Zwischenbereiche noch ursprünglich genutzt waren (43,11,12)
- 11,12 Der Nordrand des alten Dorfes ist stark beeinträchtigt, der anliegende Rebberg teilweise mit Einfamilienhäusern überstellt (27,25)

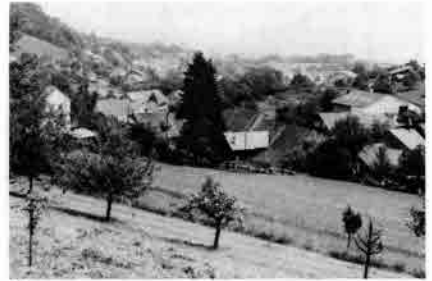
- 13 Der südliche Dorfrand hingegen ist intakt, der landschaftliche Zusammenhang zwischen Dorf und Seitentälchen weitgehend unangestastet (56)
- 14,15 Der Blick auf die Schlossanlage zeigt, welche gewichtige Rolle den Nebenbauten als silhouettenbildendem Element zukommt (24,16)

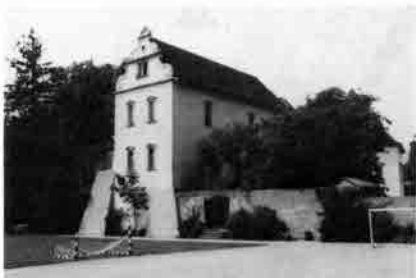
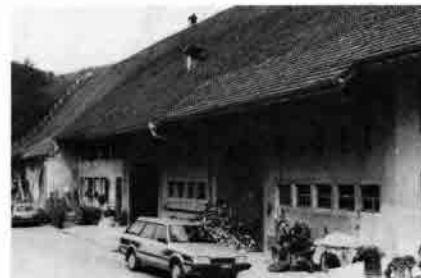
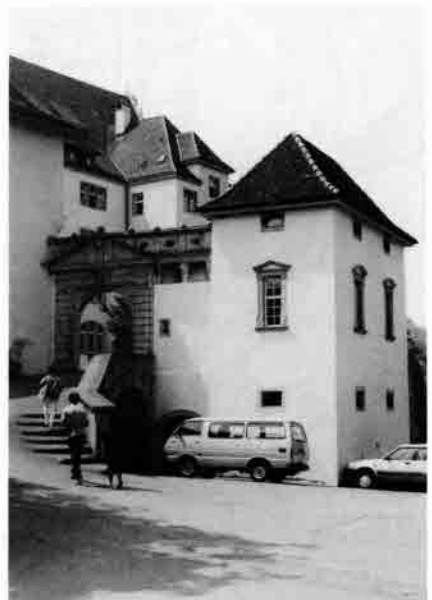
- 16-18 Die Schlossanlage, anstelle einer habsburgischen Doppelanlage im 17. Jh. gebaut, dient heute als Erziehungsheim mit Gutshof (22,19,23)
