9.3

San Vittore

Sviluppo dell'insediamento

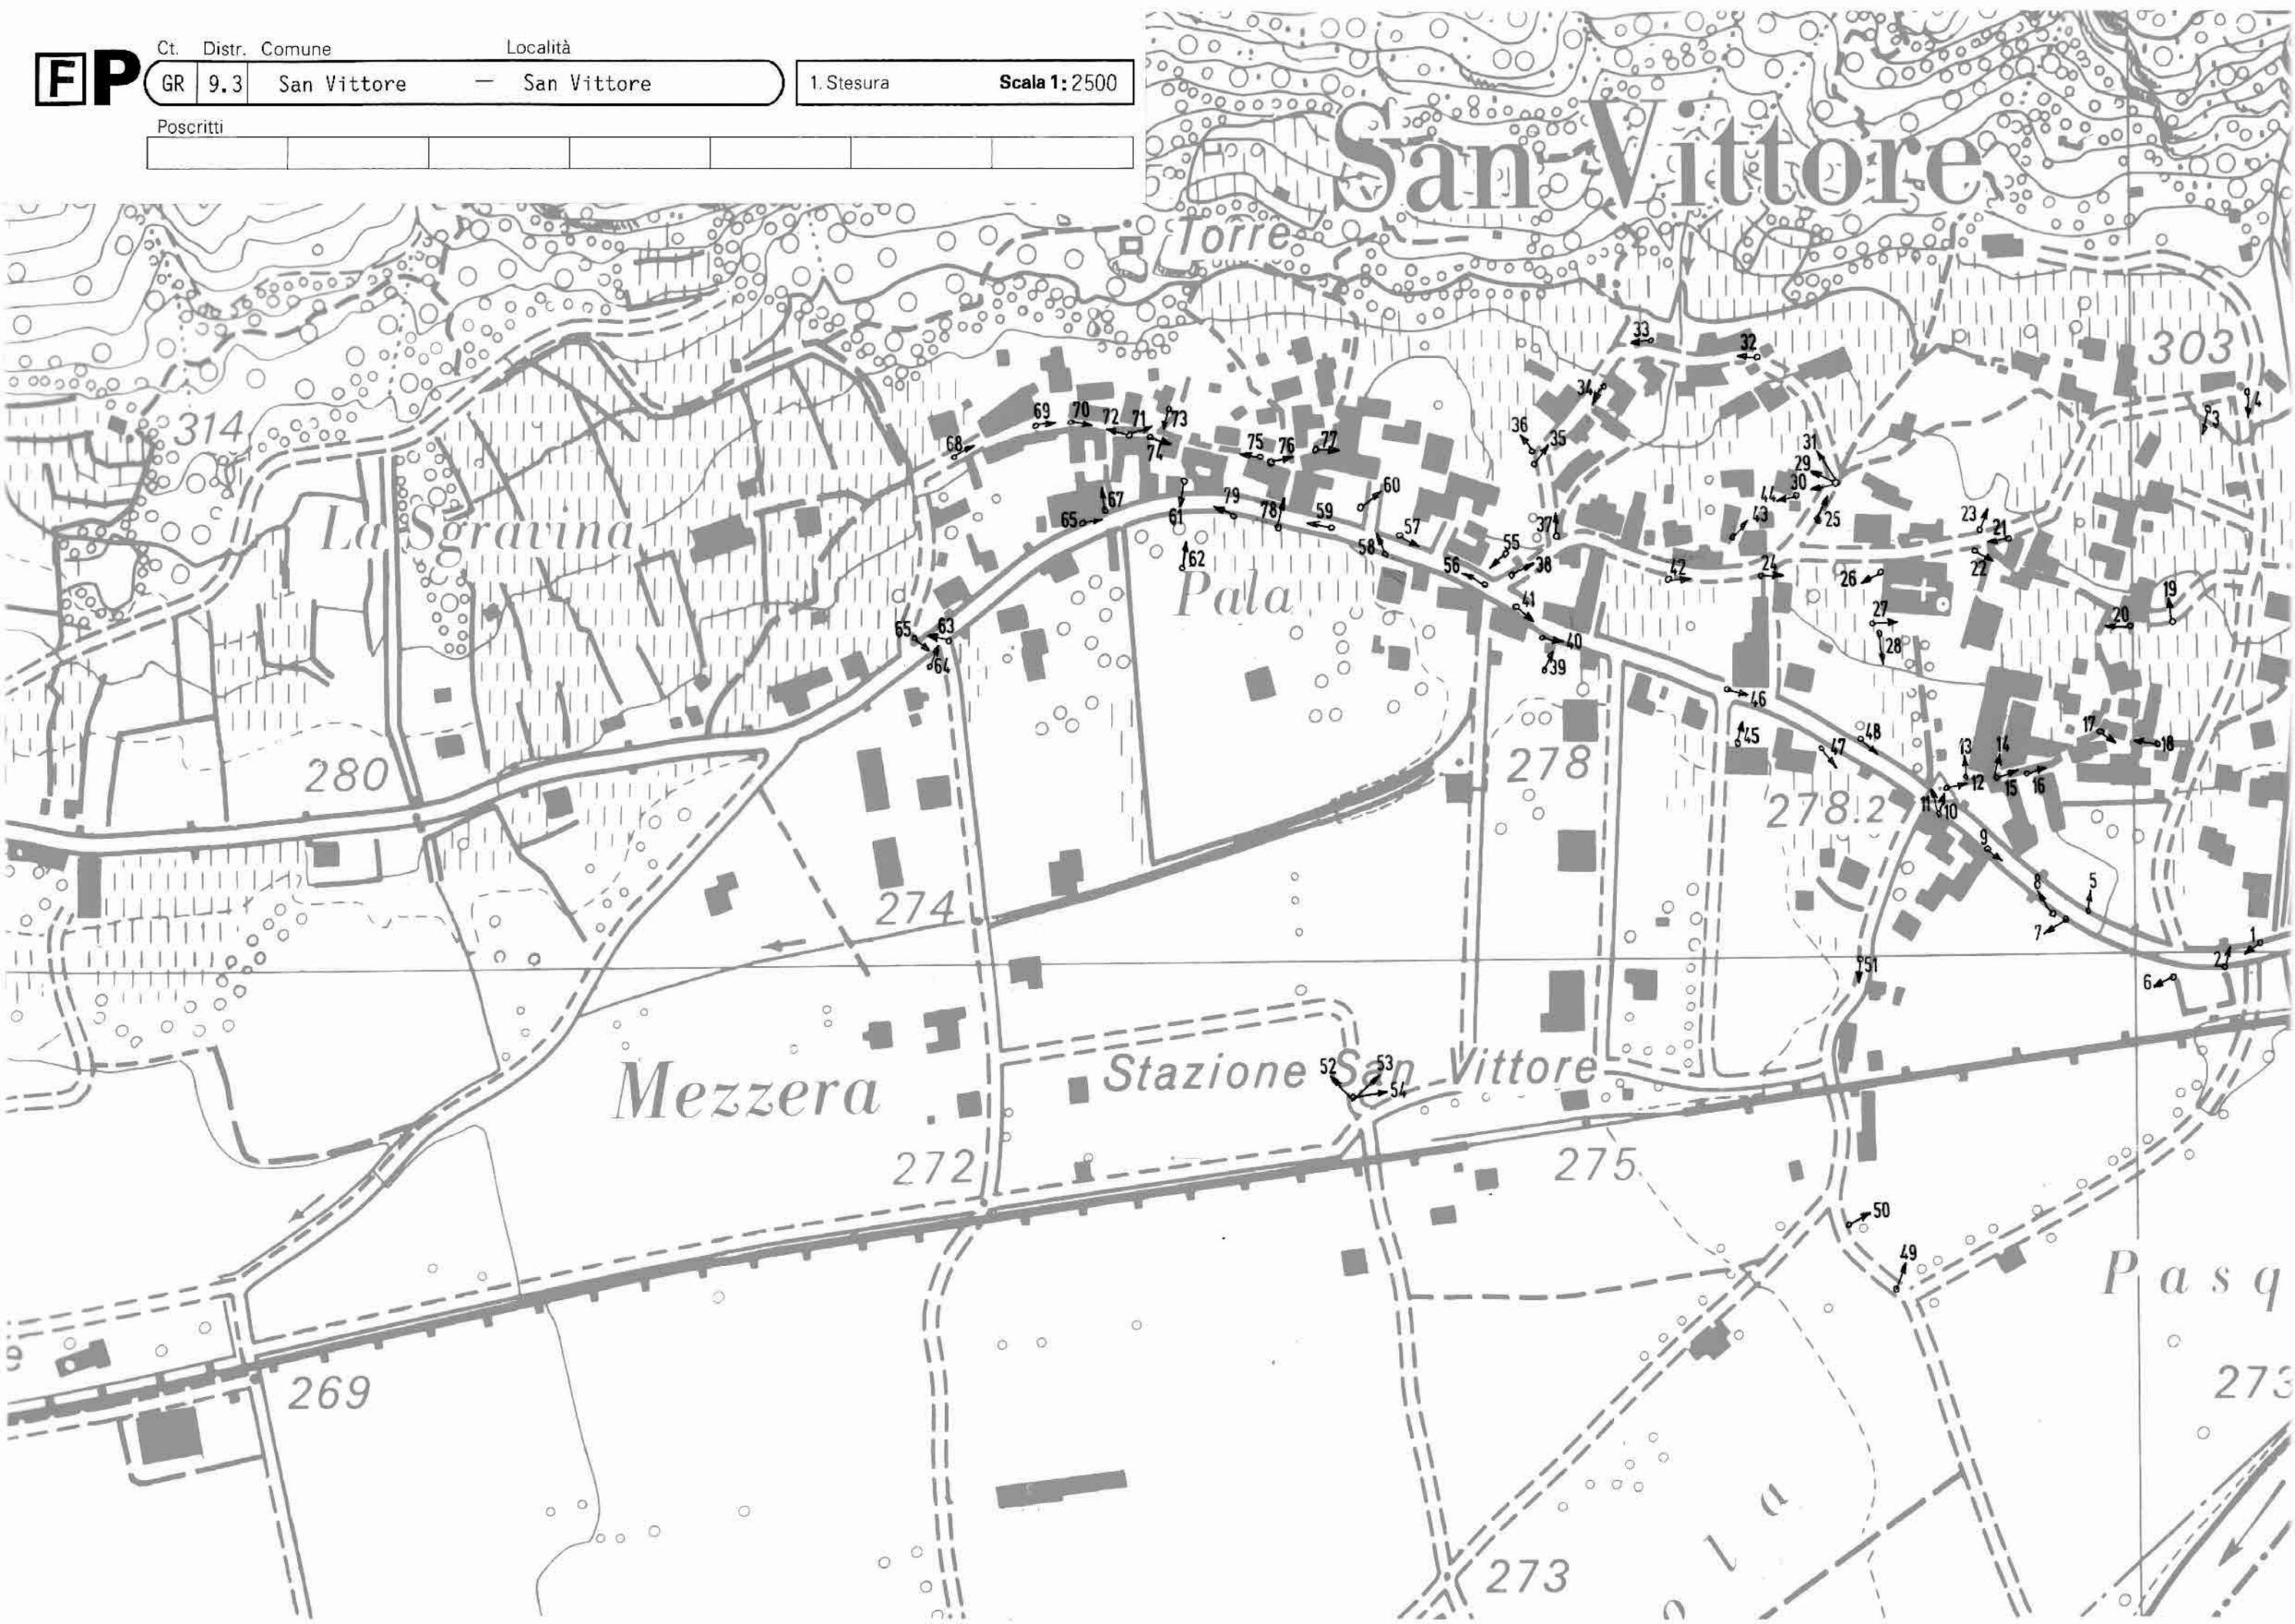
--	--	--	--	--	--	--	--	--	--

Numero	Denominazione	Categoria di rilievo					Foto-No
			Qualità spaziali	Qualità storico-arch.	Significato	Scopo d. conservaz.	accennato alterante	
P	1	Nucleo rurale di origine medievale e sviluppo ottocentesco lungo la strada cantonale	B	/	/	X	B	33,55-60, 62,64,66, 67-79
G	1.1	Pala, nucleo rurale medievale di edifici abitativi e utilitari, perlopiù in pietra a vista, organizzato su uno stretto percorso	AB	X	X	X	A	59,62,66-79
P	2	Insieme rurale abitativo utilitario in pendio con ampi spazi a vigna e nucleo di edifici monumentali	AB	X	/	X	A	11,20,21, 24,26-32, 34,35,37- 40,42-46
G	2.2	Nucleo di edifici monumentali con la Collegiata di S. Vittore; secc. XIII-XVII	A	X	X	X	A	13,20,21, 24,27,40
P	3	Lenta edificazione abitativa e utilitaria sul pendio a vigna caratterizzato da muretti a secco o in rasapietra, e nucleo rurale a struttura compatta	AB	X	/	X	B	5,6,8-10, 12-20,22, 47-51
G	3.3	Nucleo abitativo utilitario caratterizzato da grande articolazione spaziale e da edifici di tipologia arcaica	AB	X	/	X	A	5,10,12, 14-18

I-De	I	Cornice a monte dell'edificazione storica, coltivata a vigna infiltrantesi negli insiemi edilizi e ampia area in pendio a vigna in acceso da ovest	a			X	a	23,25,31, 33,60,63
I-De	II	Superficie a vigna disegnata da muretti a secco di parcellizzazione e di definizione di stretti percorsi, stacco dall'area a recente sviluppo di edifici abitativi unifamiliari	ab			X	a	3-5,19
I-De	III	Area a vigna e alberi da frutta con grandi condomini residenziali	b			X	a	40,41,47
I-De	IV	Margine meridionale dell'edificazione di Pala; area prativa con recenti edificazioni	ab			X	a	52,53,59, 61,65
I-Or	V	Area prativa in ingresso all'insediamento, importante per la vista a distanza	a			/	a	80,81
I-De	VI	Superficie prativa in corso di progressivo riempimento con edifici abitativi	b			X	b	54

Numero	Denominazione	Categoria di rilievo				Foto-No
			Qualità spaziali	Qualità storico-arch.	Significato	Scopo d. conservaz. accennato alterante	
I-De	VII	Prato ineditato ribassato rispetto al livello stradale, diviso in due parti dal vallo della ferrovia, definito a sud da un muro a secco	a	XIa			1,6,7,9, 49,50
I-De	VIII	Fascia in pendio occupata da villette unifamiliari tra resti di vigne	b	/b			2,4
E	1.0.1	Casa Romagnoli, edificio signorile, portale d'ingresso con scalinata affiancata da due aggetti a torre circolari unite da un arco; secc. XVII-XVIII		XIA			55-57
E	1.0.2	Imponenti edifici abitativi a tre piani e mezzo e cinque assi coperti a quattro falde, forti accenti edilizi lungo la strada cantonale; sec. XIX;		XIA			8,9,12,26, 40,45,48, 59,64,79

1.0.3	vedi anche E 2.0.2, E 3.0.2 Voluminoso edificio abitativo a 3 piani e cinque assi con tratti di prestigio; sec. XIX			o		60,77
	1.0.4	Edificio rurale utilitario in muratura a vista, coperto a quattro falde, marca in accesso			o		64

1.0.5	Coop, basso edificio a un piano formato da due corpi gemelli coperti a quattro falde a scarsa pendenza, in tegole; modesto pendant alla Casa Romagnoli			o		56,57

1.0.6	Fontana;			o		
	1.0.7	vedi anche 2.0.6, 3.0.6, 3.3.6 Edificio abitativo recente in posizione di disturbo, tra spazio libero vignato e edificazione storica di Pala			o		
E	1.1.8	Cappella di S. Lucio con torre campanaria circolare intonacata, poggiante su una roccia; affreschi medievali in facciata; cappella XV sec., torre VIII sec.		XIA			62,74,75,79

1.1.9	Fronti rurali perlopiù in pietra a vista di definizione dell'angusto percorso interno in cui sconfinano scale esterne d'accesso al piano rialzato			o		69-76

Oltre alle indicazioni generali per la conservazione contenute nella Scheda-L e nella Scheda Spiegazione del piano di rilievo, vanno osservate le seguenti indicazioni particolari:

- Estrema cura e attenzione va posta in eventuali interventi non solo sugli edifici di prestigio, ma anche sul vasto campionario delle edificazioni rurali.

- Un eventuale ripristino e risistemazione degli edifici in stato di abbandono o diroccati, e degli spazi trascurati, soprattutto all'interno di 2.0.5 deve svolgersi sotto il diretto controllo degli esperti e deve essere rispettoso anche dei muretti di recinzione, importantissimi per il valore spaziale.

- I muri di recinzione agli spazi vignati, ma anche a orti e giardini, e gli spazi stessi interni all'edificazione, importantissimi per il disegno della spazialità in tutto l'insediamento, sono da trattarsi e salvaguardarsi con la stessa cura degli edifici, soprattutto con il fine di mantenere il contrasto tra parti a edificazione lenta e densa.

- Tutta la piana prativa a sud dei binari della ferrovia deve essere tutelata dall'edificazione, soprattutto verso est per mantenere libera la vista reciproca tra San Vittore e Roveredo.
