Ct. Distr. Comune

Soazza

Sviluppo dell'insediamento

**Perimetri edificati, gruppi edilizi, interni definiti,
interni orientati ed elementi singoli**

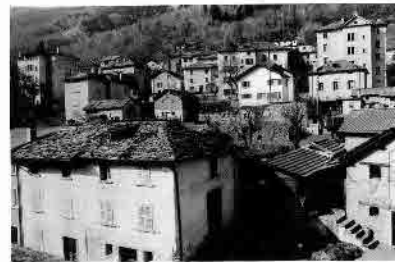
13

Numero	Denominazione	Categoria di rilievo Qualità spaziali Qualità storico-arch. Significato Scopo di conservaz. accennato alterante	Foto-No
P	1	Nucleo principale abitativo e utilitario in pendio di origine medievale, con emergenze di grande prestigio	AB X X X X A	1-5,13,14, 17-26,28- 32,34,39- 44,48,50-52
G	1.1	Allineamento lungo strada di edifici borghesi a corridoio perlopiù edificati o trasformati in concomitanza con l'ampliamento della strada cantonale; metà secolo XIX	A X X X X A	2,17,18,20- 26,28-30,34
G	0.2	Insieme degli edifici ecclesiastici con imponente scalinata	A X X X X A	4,8-10,15, 27,47
G	0.3	Piccolo insieme in piano di edifici abitativi a tre piani e edifici utilitari; secolo XIX su preesistenze	AB / / / A	12-15
G	0.4	Edifici abitativi addossati a una parete rocciosa; sec. XIX su preesistenze	B / X B	7,11
G	0.5	Insieme di stalle in pietra a vista pressoché integre in un contesto prativo sul fondovalle	A X X X X A	6,55

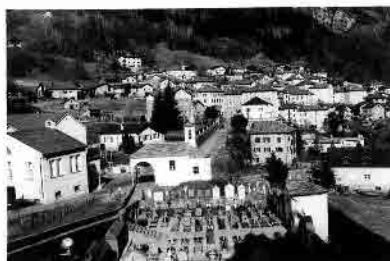
4

0.2.14	Semplice cimitero; secolo XIX	o	4,8,9
	0.2.15	Vecchia palestra e magazzino dei pompieri; edificio realizzato come pendant alla cappella dell'Addolorata, riproponente elementi architettonici dell'edificio religioso; 1917	o	8,9
E	0.3.16	Edificio abitativo unifamiliare con sottopassaggio ad arco, orecchioni alle finestre, copertura in tegole rosse; 1912 su preesistenza	XIA	12,15

0.0.22	Recente sala polivalente e sede della Protezione Civile, tentativo di adattamento per forme e colore alle emergenze circostanti				o	4,8
	0.0.23	Edifici abitativi unifamiliari anni '60-'90, con copertura a due falde (uno a copertura piana) in stretto rapporto con l'edificazione storica, o in spazi importanti per il rapporto e lo stacco tra i singoli nuclei				o	2,7

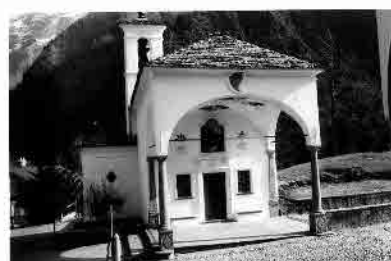
10

Numero	Denominazione	Categoria di rilievo Qualità spaziali Qualità storico-arch. Significato Scopo d. conservaz. accennato alterante	Foto-No
	1.0.11	Coop, edificio recente con copertura a due falde asimmetriche, intronessasi nel dialogo tra chiesa e allineamento ottocentesco		16
E	0.2.12	Chiesa parrocchiale di S. Martino e ossario, in posizione elevata rispetto all'insediamento e forte dominanza verso valle, scalinata monumentale di collegamento con la cappella dell'Addolorata; citata nel 1219, trasformata nel 1639; restauri del 1991	XIA	9,27,47
E	0.2.13	Cappella dell'Addolorata, aula rettangolare preceduta da protiro retto da sottili colonne di granito; 1751, rinnovata nel 1896	XIA	8-10

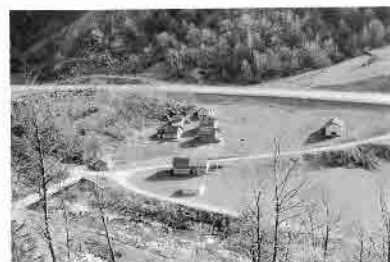
6

I-De	I	Pendice prativa con rocce affioranti del colle su cui s'impiana la chiesa parrocchiale	a X a	3,4,27,38
I-De	II	Pendio prativo di stacco del complesso ecclesiastico dagli altri nuclei	ab X a	1,47
I-De	III	Poggio prativo con rocce e alberi pressoché inedificato, di accesso all'insediamento	ab / a	47
I-De	IV	Pendio prativo con rocce affioranti, con la serpentina della strada in forte pendenza, definito a monte dal vallo della ferrovia	ab / a	5,7,11
I-De	V	Pendio prativo ondulato, con rocce e alberi	ab X a	38,54
I-De	VI	Pendio prativo terrazzato con alberi, di sfondo all'insediamento	ab / a	47-49
I-De	VII	Conca prativa a recente edificazione abitativa	b / b	47
I-Or	VIII	Letto del fiume con ritagli di prati e sperone roccioso	a X a	6,55

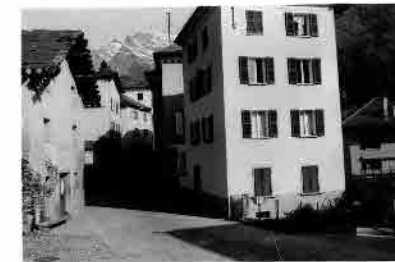
18

1.1.4	'Stallazzo', edificio con lato lungo trasversale alle curve altimetriche; il lato lungo definisce e segnala la diramazione in pendio per il Palazzo à Marca	o	17,18

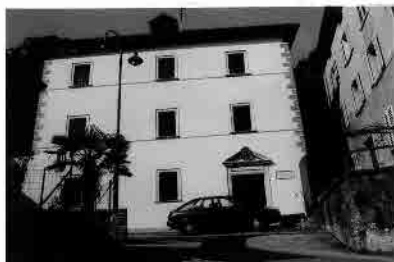
19

1.1.5	Grandi vasche di lavatoio e fontane su tutti i piani dell'insediamento lungo il corso di un riale canalizzato; vedi anche 1.0.5, 0.0.5	o	21,42,44
E	1.0.6	Chiesa di S. Rocco; di origine medievale, ricostruita nella prima metà del secolo XVII; rifacimenti nel 1938	XIA	1,3,16,33
E	1.0.7	Palazzo à Marca; realizzato nel 1624 su un precedente edificio; tre piani individuati da modanature, facciata asimmetrica, giardino cintato; interventi nel 1809, 1931-39	XIA	19,40

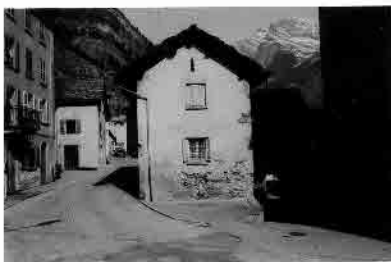
25

1.1.3	Edificio abitativo coperto a due falde, a due piani, con graffiti angolari e orecchioni alle finestre, marcante la biforcazione tra strada principale e percorso verso valle, sopravvivenza seicentesca anteposta all'allineamento ottocentesco	o	25,26

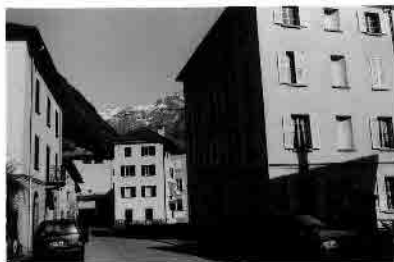
20

Numero	Denominazione	Categoria di rilievo Qualità spaziali Qualità storico-arch. Significato Scopo d. conservaz. accennato alterante	Foto-No
E	1.1.1	Casa comunale e scuola; edificio a 4 piani e cinque assi verso strada, corpo centrale aggettante verso valle; 1862	XIA	20,32,44
E	1.1.2	Piazza del mercato arredata da grandi aceri e tavolo in pietra	XIA	21,23

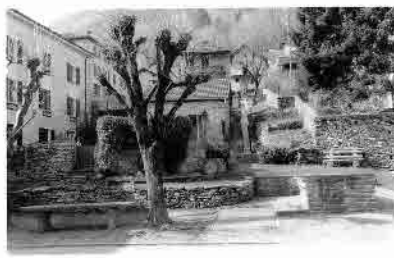
21

1.0.8	Slargo stradale a vuoto pubblico definito da edifici abitativi e utilitari di vario volume con scale esterne in pietra a vista e ballatoi in legno, allo stato originario; sec. XVIII	o	21,41-43

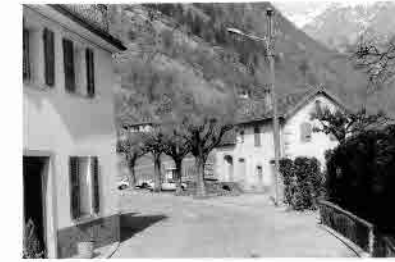
29

0.0.29	Edificio abitativo intonacato, ornato da lesene, tetto piramidale, 3 piani, preannuncio dell'allineamento lungo la strada principale; metà sec. XIX su preesistenza				o	29,33,35

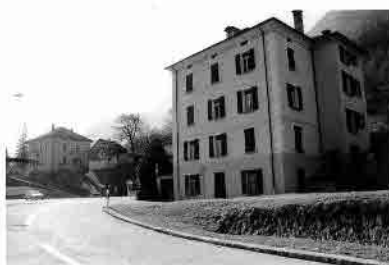
0.0.30	Edificio abitativo intonacato, coperto a quattro falde, modanatura sottogronda, stalla in pietra a vista; elevati rispetto al percorso d'accesso all'insediamento; inizio secolo				o	37

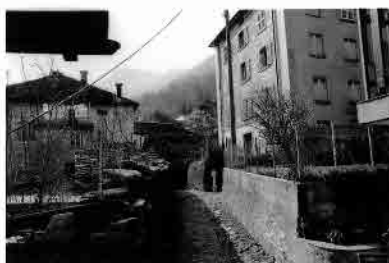
1.0.9	Edifici abitativi coperti a quattro falde, in parte trasformati per aggiunta di balconi e inserimento di garage	o	39
	1.0.10	Edificazione rurale abitativo utilitaria in via di trasformazione totale a destinazione abitativa	o

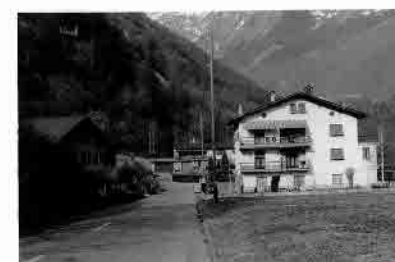
0.0.31	Abitazione anni '60 con magazzino e segheria				o	54
	0.0.32	Recente edificio abitativo inseritosi tra chiesa di S. Rocco e stazione a interrompere il dialogo a distanza tra le due emergenze				o
