GR 8.1 Stampa

- Borgonovo

Sviluppo dell'insediamento

**Perimetri edificati, gruppi edilizi, interni definiti,
interni orientati ed elementi singoli**

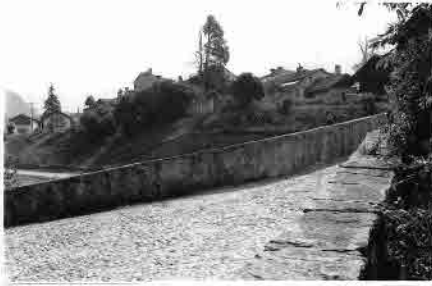
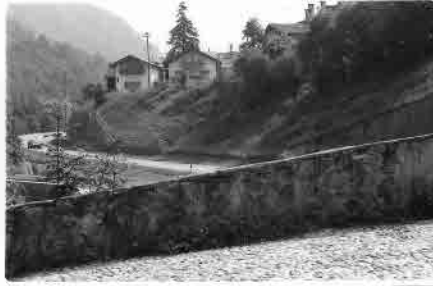
19

metalliche sembrano volere fare riferimento agli spigoli della copertura rivestita di rame del lavatoio. Strettamente accostato a questo, verso valle, quindi sul margine più esterno del nucleo, un altro edificio presenta uguali caratteristiche perturbanti (1.0.14) in particolare a una vista dal ponte e dalla strada di percorrimto della valle, ponendosi nel punto di maggiore esposizione dell'edificazione verso valle.

1.0.13	Edifici secondari in salita sul pendio a monte del percorso principale	o	36
	1.0.14	Radicale pretenziosa trasformazione di edifici utilitari, uno visibile dallo spazio stradale principale, l'altro esposto sul margine più esterno del nucleo verso valle	o	19,20,37,38,41

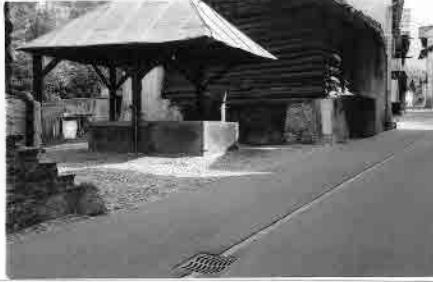
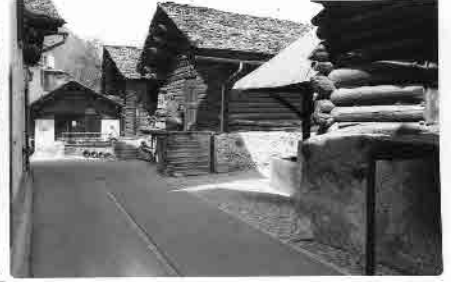
23

1.0.6	Fontana e lavatoio in piazzetta acciottolata tra due edifici utilitari; 1884				o		23,24
	1.0.7	Addensamento di edifici utilitari con base in pietra e tondoni a incastro angolare, in parte rialzati rispetto al percorso principale				o		9-14,18,22, 24

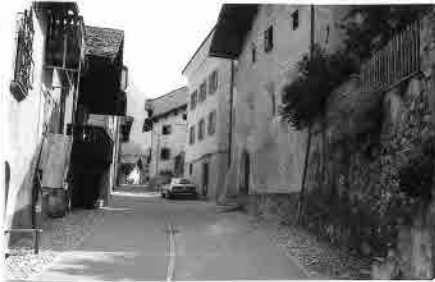
1.0.4	Casa fratelli Baldini, edificio abitativo articolato in due corpi, quello principale a quattro piani segnati da modanature in forte rilievo; arch. Balzer e Pedrazzini, 1840				o		34
E	1.0.5	Casa Gioan Baldini di Molin, edificio di prestigio del secolo XVII con preziose decorazioni policrome e a graffio			X	A		25,26,28

1.0.15	Stalla completamente trasformata con nuova scala e balcone, davanti a edificio di prestigio del secolo XVII	o	25
	1.0.16	Ufficio postale, trasformazione senza cura di edificio utilitario, interruzione stilistica del fronte stradale	o	29,33,52
E	0.0.17	Chiesa parrocchiale di S Giorgio, documentata nel 1327, ricostruita nel 1694 in stile barocco; restauri nel 1978; cappella di famiglia dei Giacometti	X A	1,3,16
E	0.0.18	Ponte a due ampi archi a dorso d'asino, calpestabile in acciottolato, uno recente sovrastante la strada nazionale, adattato all'arco antico	X A o	4,12,15,18-21

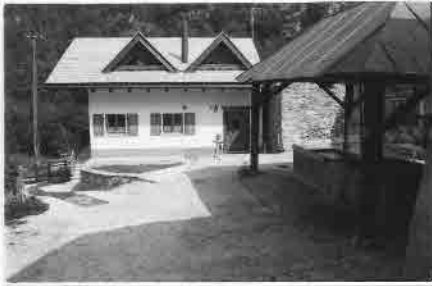
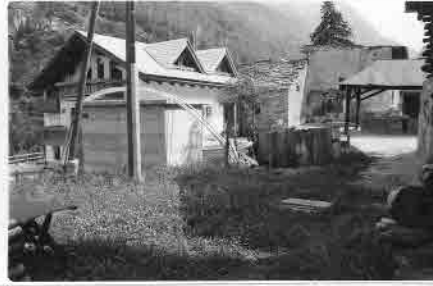
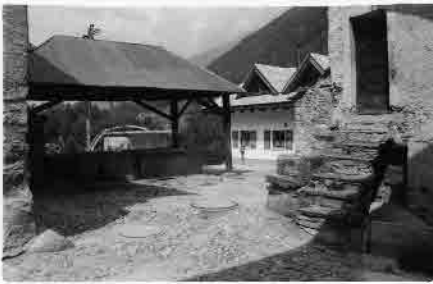
37

1.0.11	Casa Pochel, ora casa parrocchiale, coperta a quattro falde, con giardino cintato a monte; sec. XIX	o	2,5,7
	1.0.12	Lavatoio e fontana sotto una copertura rivestita in rame su pilastri di legno in una piazzetta acciottolata non visibile dal vicolo principale	o	37,38,41
