Ct. Distr. Comune

Castasegna

## Sviluppo dell'insediamento

### Perimetri edificati, gruppi edilizi, interni definiti, interni orientati ed elementi singoli

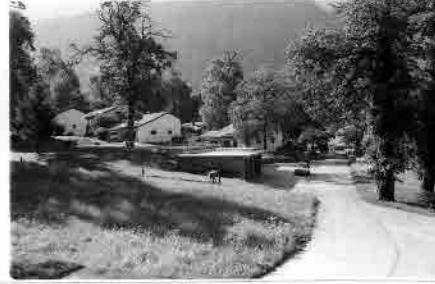
0.4.20	Ingresso alla sala turbine della centrale elettrica						o		-
0.4.21	Allineamento di autorimesse a copertura piana						o		8
0.0.22	Rimessa della Posta in pietra a vista, in stile patrio, poggiante su imponente corpo loggiato, richiamo a stalle di grandi dimensioni						o		1,2

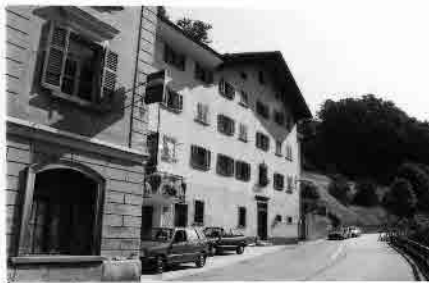
1.0.5	Imponente edificio della seconda metà del XVIII secolo coperto a due falde, con aggiunte laterali del secolo XIX coperte a padiglione					o	10
1.0.6	Stretto percorso principale asfaltato, fortemente mosso per andamento e disposizione degli edifici					o	11,13-16,18,26,27,31

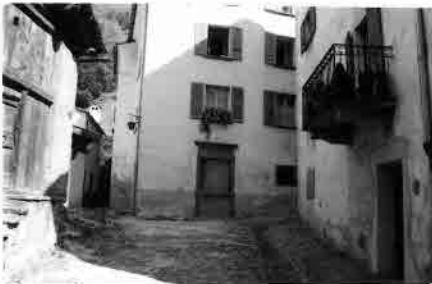
1.0.2	Casa Spargnapani, abitazione con tratti signorili, estraniata dal contesto dell'asse di attraversamento e contribuente a definire uno spazio intimo; 1779	o	28

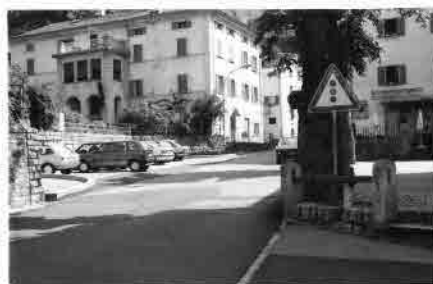
0.0.27	Preludio edilizio all'insediamento						o		52-54
0.0.28	Edificio abitativo plurifamiliare in posizione di edificio utilitario, dettagli da chalet, visivamente invadente l'allineamento lungostrada di edifici di prestigio; anni '80-'90						o		45

- Evitare la trasformazione alla maniera piccolo borghese degli edifici rurali di Boscaia e della parte rurale del nucleo principale.
- Nessun nuovo edificio dovrà essere inserito negli spazi liberi a monte e a valle dei nuclei lungostrada (I-De I/I-De III/I-Or II) al fine di mantenere chiaramente leggibili le relazioni tra le parti e l'evoluzione dell'insediamento (esempi negativi (0.0.28 e 0.0.29)).

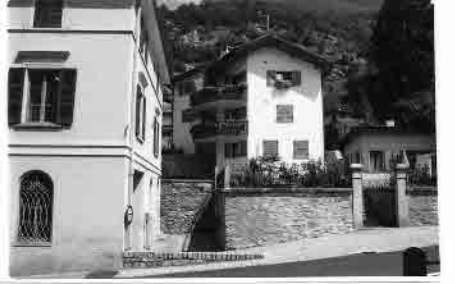
43

0.1.13	Edificio della dogana con caratteri del Neoclassico, due piani e mezzo; un corpo a definizione della strada, l'altro arretrato; 1860					o	44,45
