Merishausen

Gemeinde: Merishausen

●
Vergleichsraster:
Dorf

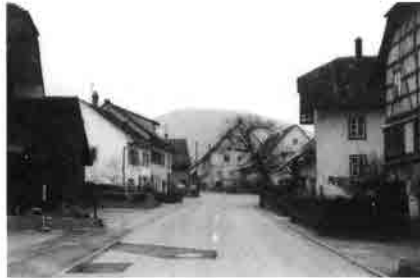
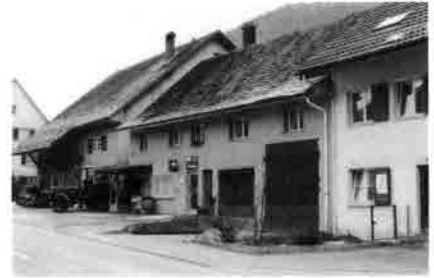
1,2 Die südliche Dorfeinfahrt ist durch mancherlei Umbauten der letzten Jahrzehnte gekennzeichnet. Als besonders gravierend fallen die in Garagen umfunktionierten Oekonomieteile auf (10,15)

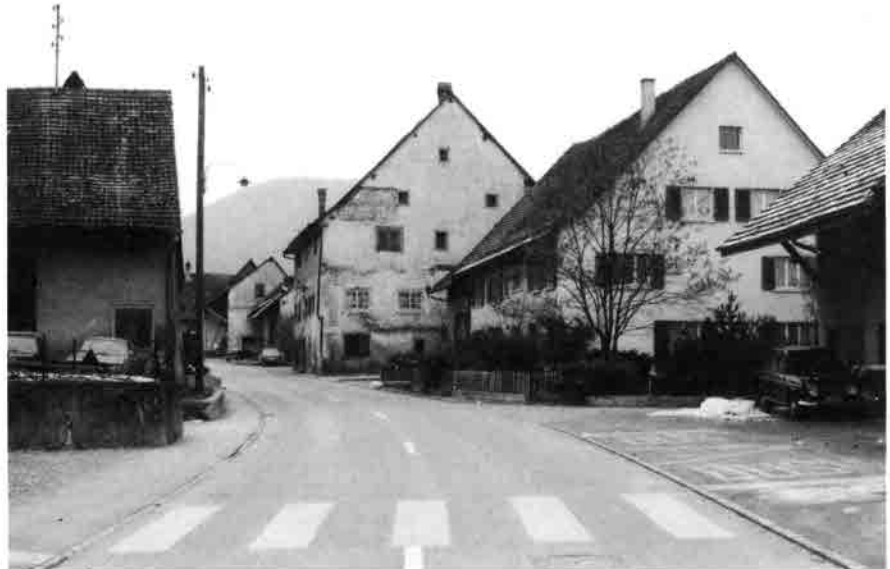
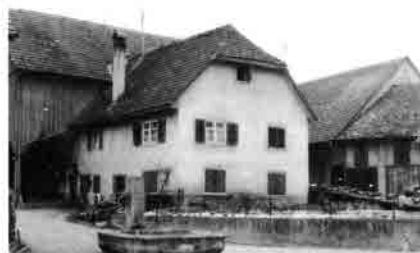
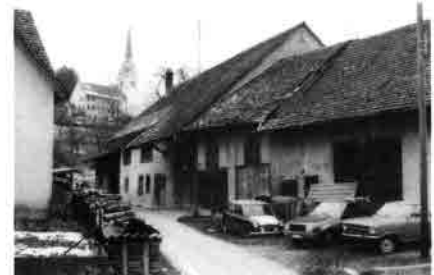
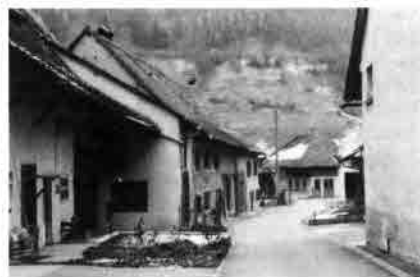
3-6 Im Bereich des Gasthofs "Rössli" beginnt eine intensive räumliche Abfolge. In den seitlichen Stichgässchen ist die Bausubstanz älter und intakter. Die Aufnahme des "Rössli" zeigt dessen Zustand vor der Freilegung des Riegelwerks (16-18,26)

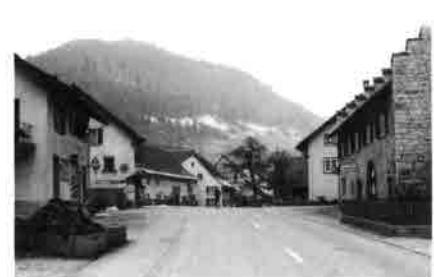
7 Einen wichtigen Akzent des Hauptstrassenraums bildet das Gemeindehaus von 1595 mit seinen imposanten Treppengiebeln (29)

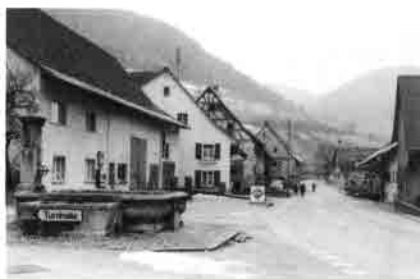
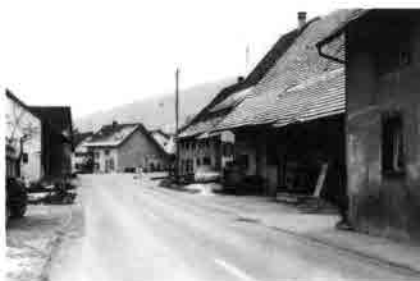
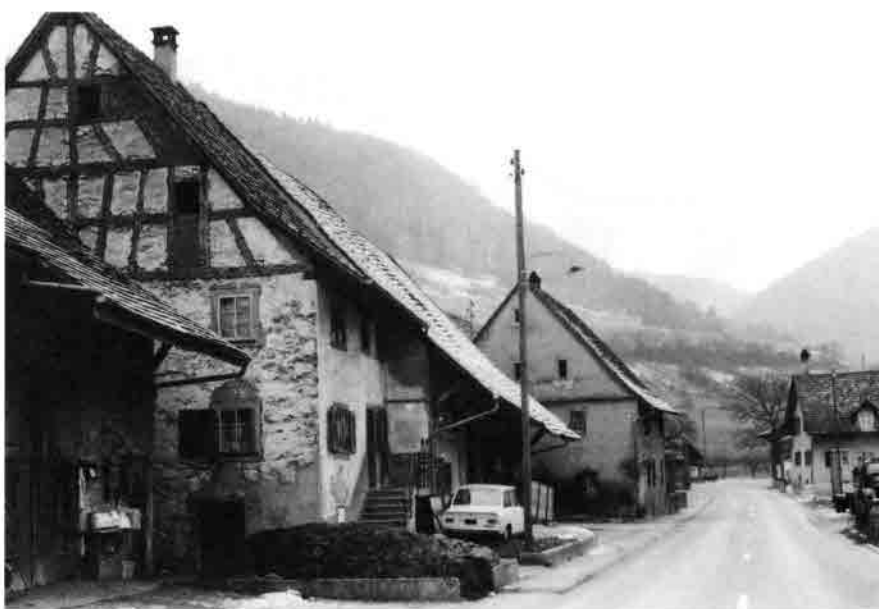
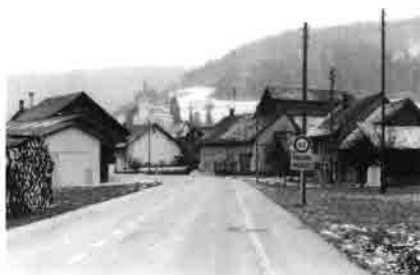
8-11 Der nördliche Abschnitt des Hauptgassenraums besticht durch die strenge Staffelung der Höfe. Dorfauswärts fallen dabei vor allem die Giebelfronten, dorfeinwärts die weit heruntergezogenen Satteldächer ins Gewicht (33,37,35,40)

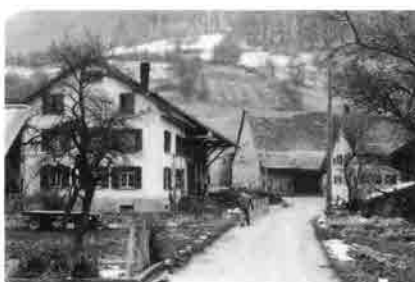
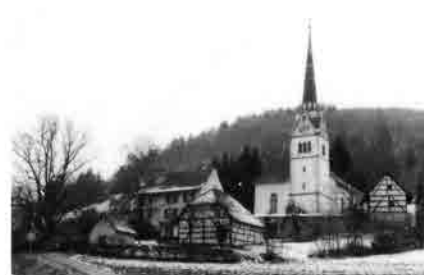
12,13 Die kleine Mühlegruppe liegt abseits des kompakten Dorfes, ebenso die malerische Kirchengruppe am Hang (42,66)

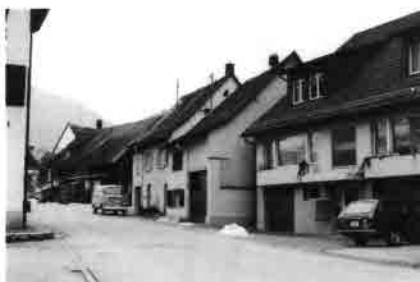
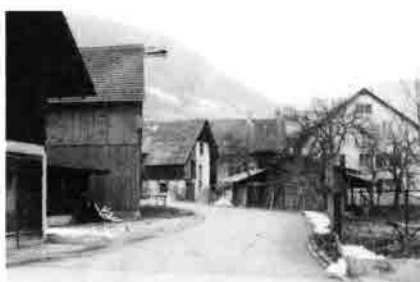
14,15 Die zahlreichen Um- und Neubauten an der Ledergasse stehen im Gegensatz zu den intakten Zwischenbereichen, die den Haufendorfteil prägen (45,51)

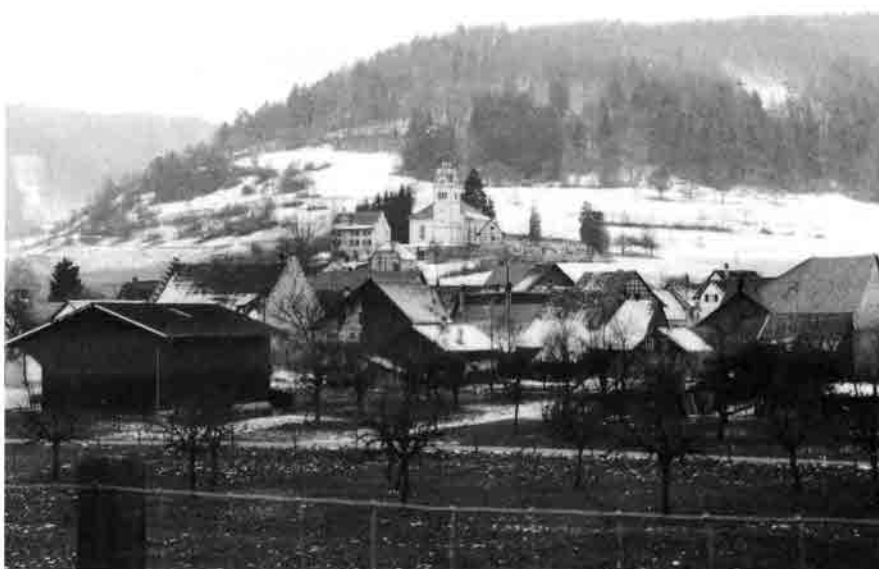
16 Die harmonische Einbettung des Dorfes in ein tief eingeschnittenes Randental zeigt sich in der Ansicht von Osten her ebenso deutlich wie der ursprüngliche Zustand der alten Siedlungsränder (71)
