## Wilchingen

Gemeinde: Wilchingen

Vergleichsraster:  
Dorf

Gemeinde: Wilchingen  
 Filmnummern: 2399  
 2400  
 2521

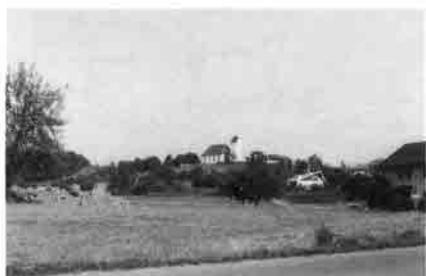
1

1-3 Von weither sichtbar ist die barocke Bergkirche oberhalb des Dorfes, das sich an den Fuss des rebenbewachsenen Südhangs schmiegt. Nur der Anblick vom Klettgau her wird durch den neuen Einfamilienhaushang etwas beeinträchtigt (70,71,56)

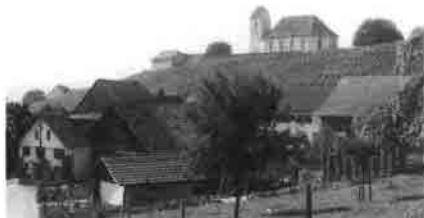
2

4-7 Die alten Siedlungsränder sind mehrheitlich sehr intakt. Eine Gefahr bilden allerdings die neuen Gewerbebauten, die mit ihren grossen Asphaltflächen den ursprünglichen Zusammenhang zwischen der Bebauung und dem umgebenden Landwirtschaftsgebiet stören (52,48,67,66)

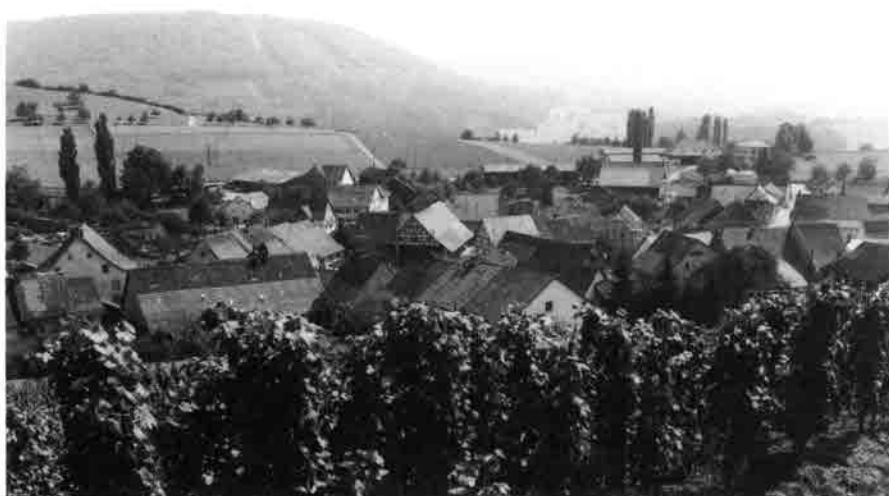
3

8,9 Der obere Dorfteil wirkt besonders lebendig, weil die unregelmässig angeordneten Höfe räumliche Verengungen und platzartige Erweiterungen bilden (36,30)

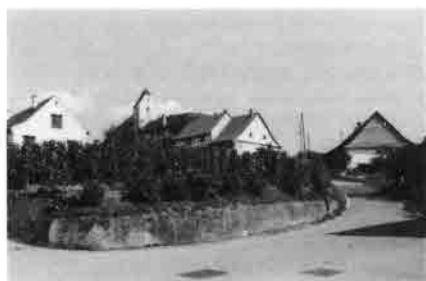
4

10,11 Ein kleinstädtisch anmutendes Bild vermittelt der mittlere Abschnitt des Hauptgassenraumes. Die kompakte Zeile leicht gestaffelter Weinbauernhäuser bildet das dominante Merkmal des inneren Ortsbildes (32,19)

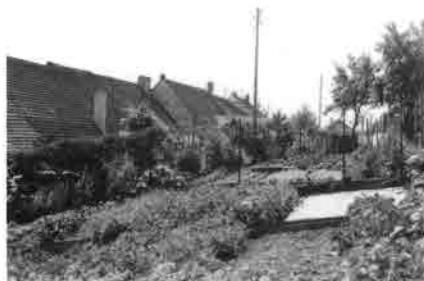
5

12,13 Baulücken und Neubauten signalisieren die gefährliche Tendenz, die Altbauten mit Neubauten von ähnlichem Volumen zu ersetzen: ein unwiederbringlicher Verlust an Ursprünglichkeit (20,22)

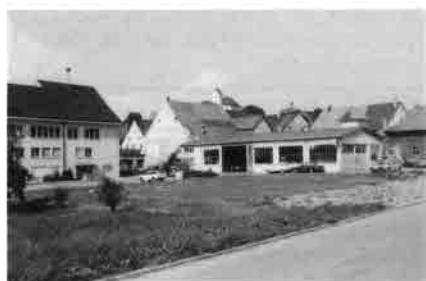
6

14 Zwischen Dorf und Kirche steht das alte Schulhaus von 1843 mit seinem grossen, baumbestandenen Vorplatz (47)

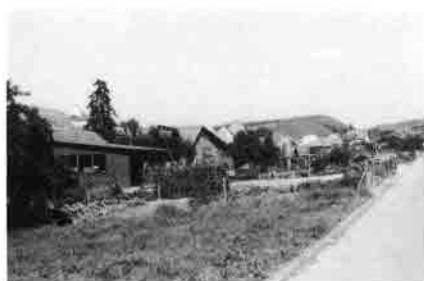
7

15,16 Die südliche Fortsetzung des zentralen Hauptgassenraums bewahrt dessen auffällige Breite und räumliche Qualitäten, auch wenn hier einige Vorbereiche mit Werkplätzen und Gärten asphaltierten Autoabstellplätzten haben weichen müssen (15,9)
