Niedererlinsbach

Gemeinde Erlinsbach, Bezirk Gösgen, Kanton Solothurn

ISOS
Ortsbilder®

ISOS
Bundesinventar der schützens-
werten Ortsbilder der Schweiz von
nationaler Bedeutung

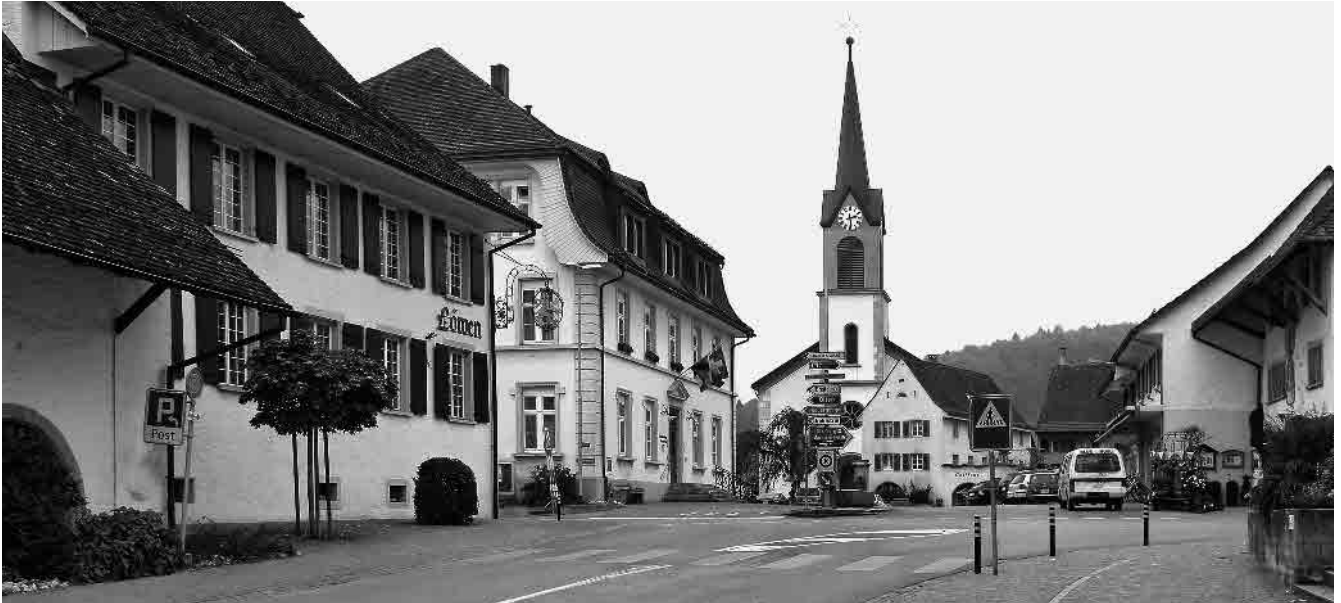
1 Gasthaus «Löwen», 1472/um 1800, Gemeindeverwaltung, E. 19. Jh.

1.1.2	Platzfront, zu Wohnhäusern mit Läden umgebaute Bauernhäuser, 19. Jh., z. T. unsensibel verändert						o		2
E	1.1.3	Ehem. Schulhaus, heute Gemeindeverwaltung, zweigeschossiger Bau mit Mansardgeschoss und Walmdach, E. 19. Jh., aufgestockt 2. V. 20. Jh., davor Brunnen				X	A	o		1, 4
E	1.1.4	Ehem. Schmiede, stattlicher, nachgotischer Walmdachbau, Ursprung im 15. Jh., heutige Erscheinung weitgehend um 1600				X	A			3

1.1.7	Gasthaus „Löwen“, spätgotischer Bau, 1472, mit Nebenbauten zu Zeile verlängert um 1800						o		1
	1.1.8	Pfarrhaus, mächtiger nachgotischer Krüppelwalmdachbau, vermutlich 17. Jh., in ummauertem Garten mit Brunnen und Wegkreuz						o		
B	1.2	Kurzer Strassenzug mit beidseitig gereihten ehem. Kleinbauernhäusern, Hochstud- und Jurasüdfuss-Bauten, 18./19. Jh.	A	/	X	/	A			5, 6

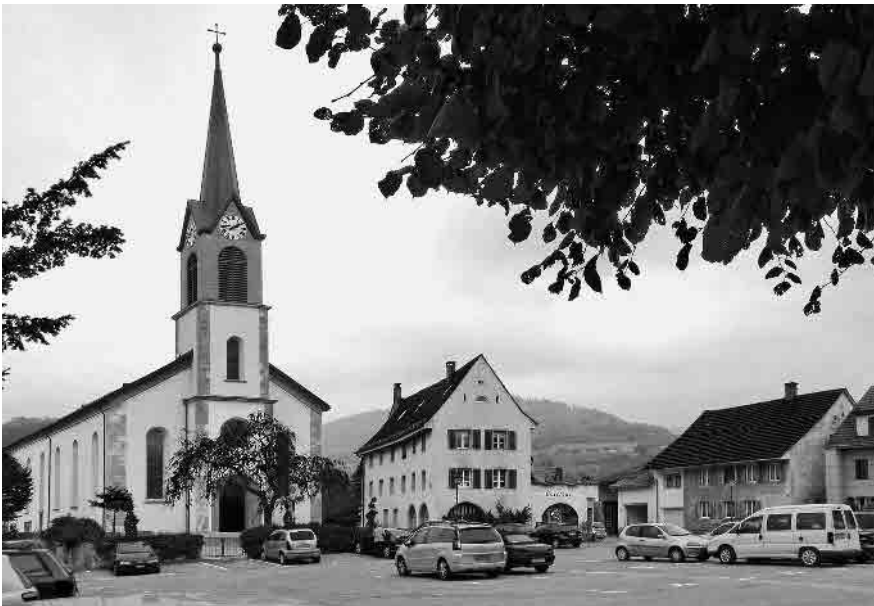
2 Kath. Pfarrkirche St. Nikolaus, 1869/1956

1.0.1	Brunnen						o		
	1.0.2	Grosser Ladenpavillon, darüber drei Wohnhäuser mit Satteldächern, etwas überdimensioniert, um 1980						o		
	1.0.3	Gewerbliche Anbauten, in kleinem Park, Unterbruch der Hauptstrassenbebauung						o		
B	1.1	Ortskern, zentrale Quergasse mit der Mehrzahl der öffentlichen Bauten, Ursprung vermutlich 17. Jh., im 3. V. 20. Jh. zum Teil stark verändert	AB	X	X	X	A			1-4
E	1.1.1	Kath. Pfarrkirche St. Nikolaus, neugotische Prägung, 1869, purifiziert 1956				X	A			1, 2, 5, 13

portal der neugotischen Kirche. Dieser schlichte Bau mit mittigem Frontturm steht nicht genau in der Achse, was die räumliche Bautenfolge von der Brücke her noch abwechslungsreicher gestaltet. Der Sakralbau ist verputzt und wird in seiner Höhe betont durch die Ecklisenen in Naturstein. Sein Vorraum mit Magerwiese und Laubbaum lockert die strenge Geometrie der Anlage auf. Er wird umgeben von einer niedrigen Umfassungsmauer.

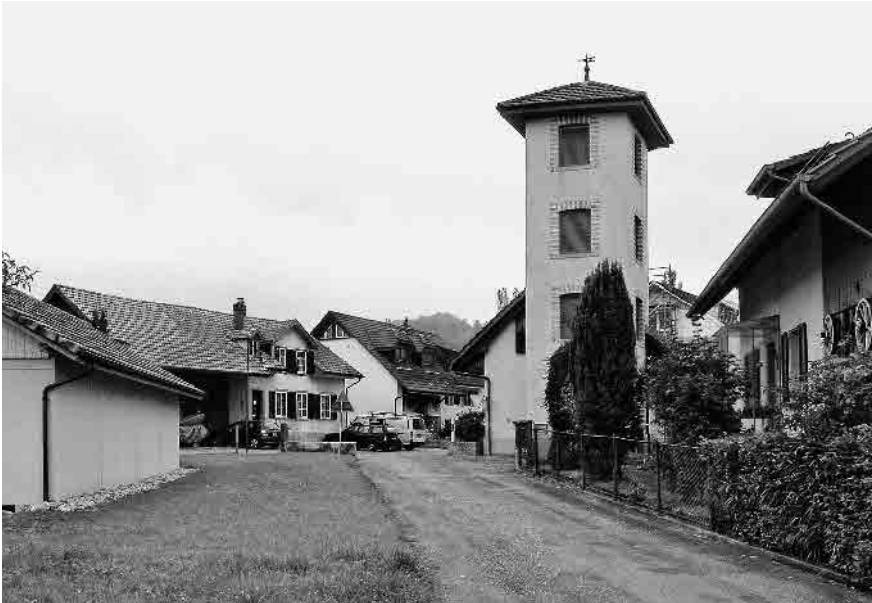
7 Feuerwehrmagazin, A. 20. Jh.

1.3.1	Kleines Feuerwehrmagazin mit Schlauchturm, Sichtbackstein, A. 20. Jh.						o		7
B	1.4	Oberdorf, dicht und regelmässig gereichte giebelständige Jurasüdfuss-Bauernhäuser, 19. Jh.	AB	X	/	X	A			9
B	0.1	Ensemble von Bauernhöfen, 19. Jh., zu reinen Wohnzwecken umgebaut	BC	/	/	/	C
