# Merlischachen

Gemeinde: Küssnacht am Rigi

## Merlischachen

SZ 4 Küssnacht am Rigi — Merlischachen

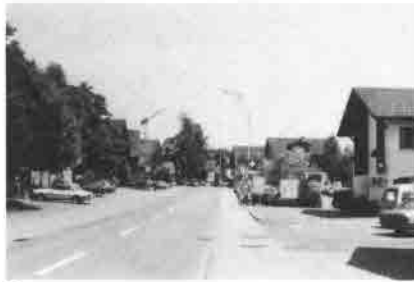
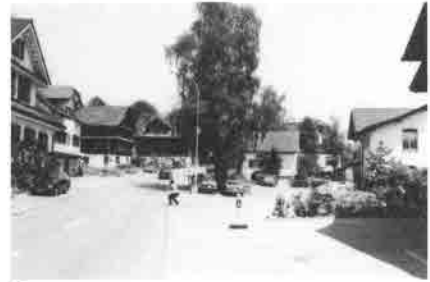
- 1-4 Wer würde beim ersten Betreten vermuten, dass Merlischachen als Ortsbild von nationaler Bedeutung eingestuft wurde? Eine breite Fahrbahn, zurückgebaute Gärten, geteerte Vorplätze, neue Betonmauern und zahlreiche Um- und Anbauten prägen die beiden Ortsanfänge (18,22,12,32)

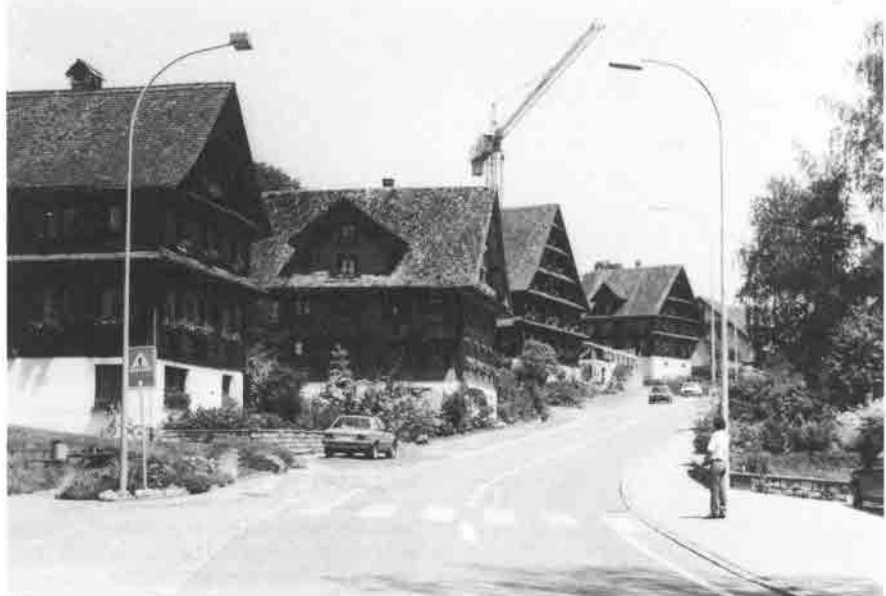
- 8 Neben den Bauernhäusern sind zwei weitere Bauten massgeblich an der Qualität der Bebauung beteiligt: das hell verputzte Gasthaus zur Linde aus dem Ende des 19. Jahrhunderts am südlichen Ortszugang und die katholische Kirche von 1926, die leicht erhöht über dem Strassenzug thront (19)
