Villigen

Gemeinde: Villigen

●
Vergleichsraster:
Dorf

2. Fassung

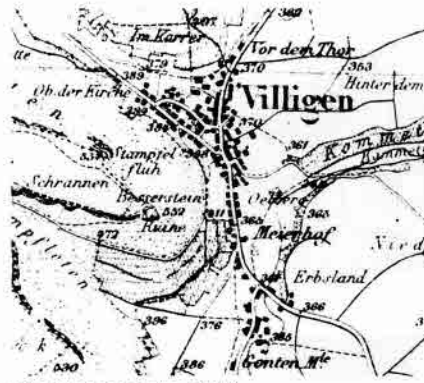
Siegfriedkarte 1878

Die Siegfriedkarte von 1878 zeigt die kompakte Dorfanlage (G 1) am topographisch sehr prägnant ausgebildeten Hangfuss der geradezu abbruchartig in die Aareebene abfallenden Ostflanke des Geissberges. Die Bebauung folgt im wesentlichen der sich im Ortszentrum nach Mandach und Böttstein aufgabelnden Durchgangsstrasse

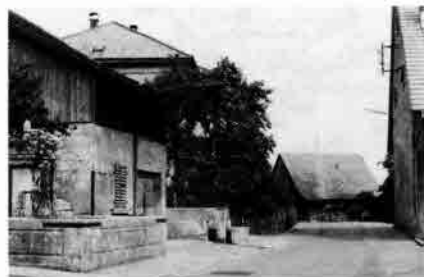
1

- 1-4 Im Süden stehen die Bauten locker entlang der Zugangsstrasse und geben immer wieder den Blick auf den weiten Rebhang frei (26,19,31,33)

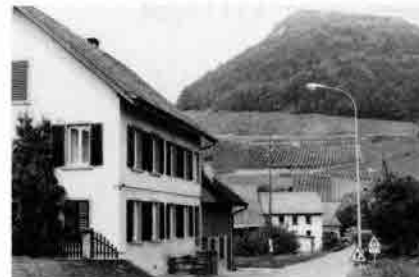
2

- 5,6 Vom Rebhügel aus zeigt sich der klare Aufbau des Hauptdorfes als Strassendorf und die mehr haufendorffartige Gliederung des südlichen Dorfteiltes mit dem geschlossenen wirkenden Mühlebezirk im Zentrum (70,74)

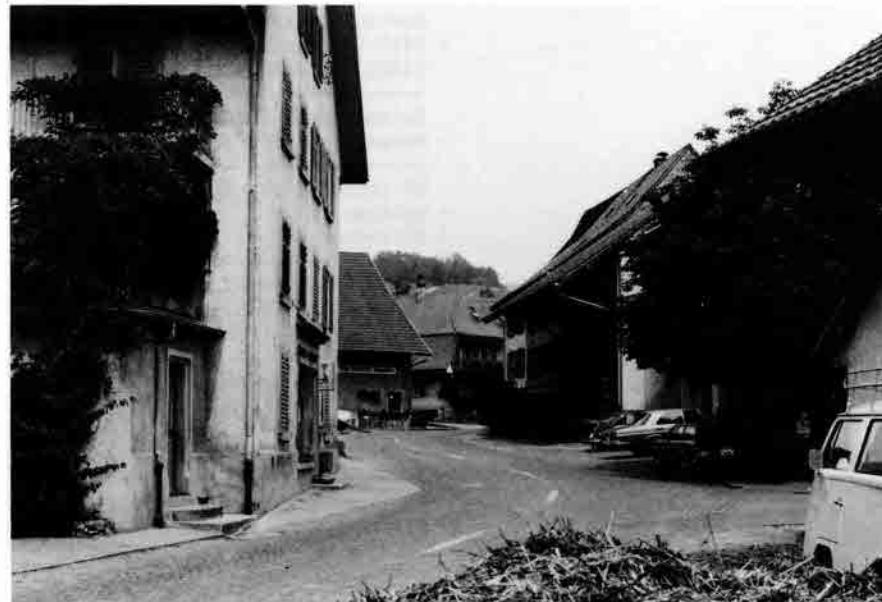
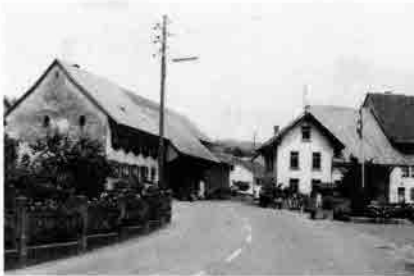
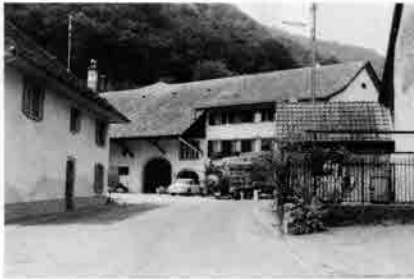
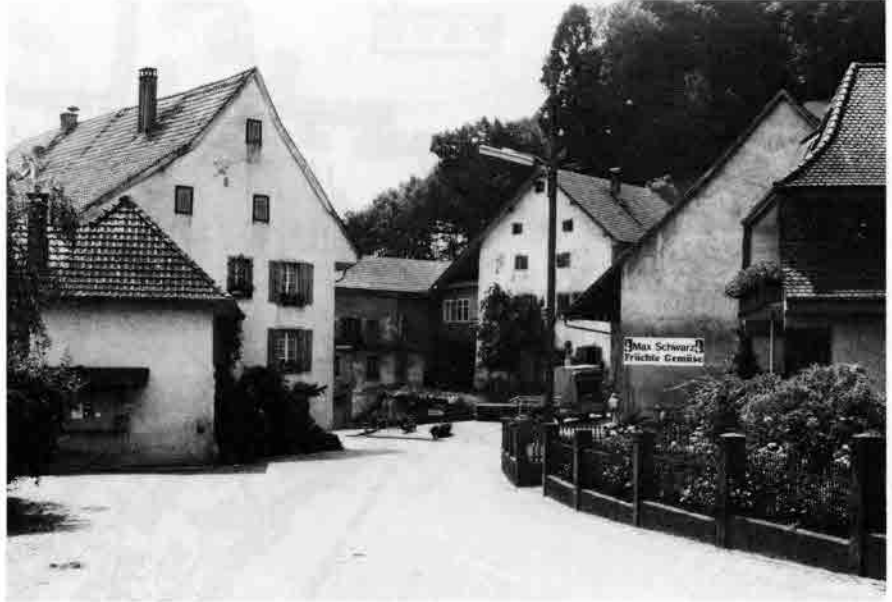
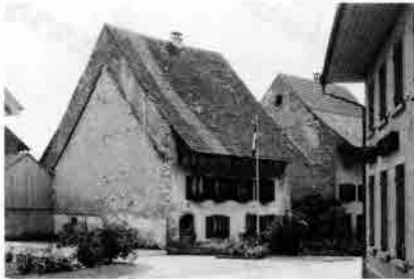
- 7-11 Qualitäten und Schwächen des Strassenablaufs sind nicht zu verbergen. Die eindrücklichen alten Höfe, die mehrheitlich aus dem 18. Jahrhundert stammen, haben z.T. ihre Vorplätze und Gärten bei einer Strassenverbreiterung verloren, aber auch der Verlust der bäuerlichen Nutzung ist an manchen Vorbereichen nicht zu übersehen. Die Mischung der landwirtschaftlichen Erwerbszweige von Acker- und Weinbau lassen sich im unmittelbaren Gegenüber feststellen. Die weit ausladenden Dächer sind typische Merkmale von Ackerbauernhäusern, während die kleinen Rundbogentore auf Weinkeller hinweisen (38,44,47,56,51)

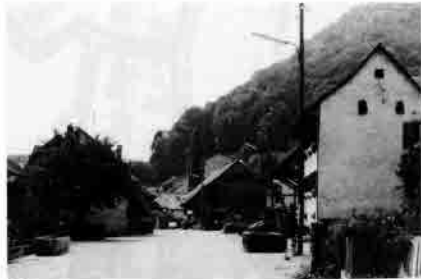
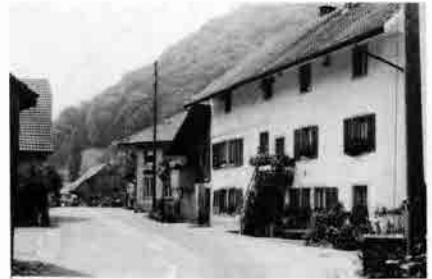
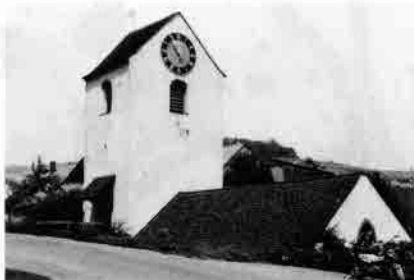
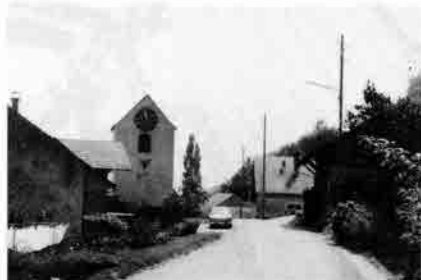
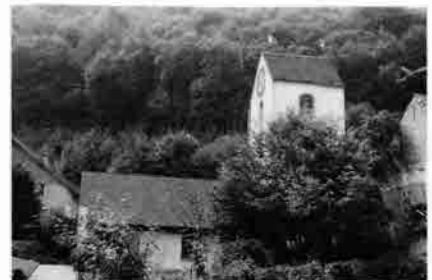
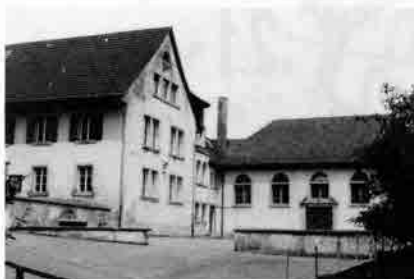
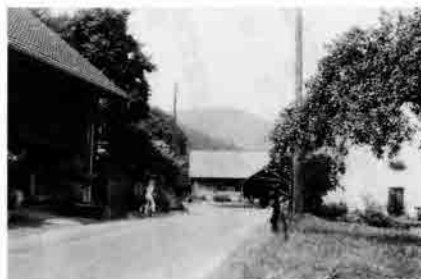
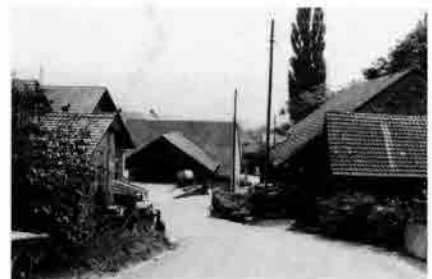
- 12-19 Am östlichen Ast stehen die grössten Höfe der Siedlung, am westlichen Ast sind es mehrheitlich Kleinbauernhäuser. Die Kirche und das Schulhaus fügen sich kaum merkbar in die bäuerliche Bebauung ein (52,49,59,62,89,68,63,58)
