Bommen

Gemeinde Kemmental, Bezirk Kreuzlingen, Kanton Thurgau

ISOS
Ortsbilder®

ISOS
Inventar der schützenswerten Ortsbilder
der Schweiz

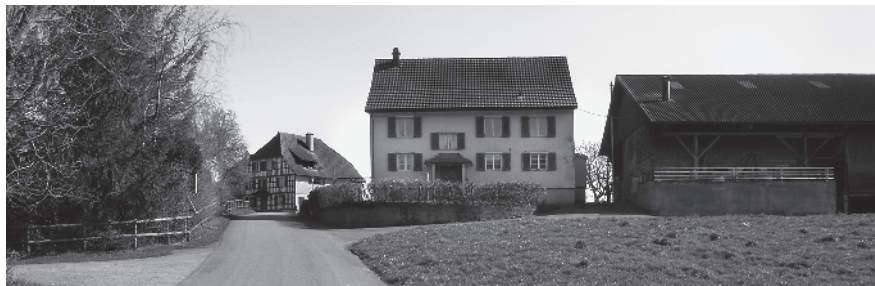
Art	Nummer	Benennung	Aufnahmekategorie	Räumliche Qualität	Arch. hist. Qualität	Bedeutung	Erhaltungsziel	Hinweis	Störend	Bild-Nr.
G	1	Kleines Ensemble von regelmässig entlang eines Teersträsschens gereihten Ein- und Mehrzweckbauten des 18./19. Jh.	AB	/	/	X	A			1,3-7

1.0.1	Grosse Stallscheune mit weit vorkragendem Satteldach, aus Sichtbackstein und Holz, 2. H. 20. Jh.						o		1,3,4
	1.0.2	Alte Scheune mit verzierten Toren, wegen unsensiblen Umbaus zu Wohnzwecken leicht störend						o		4,7

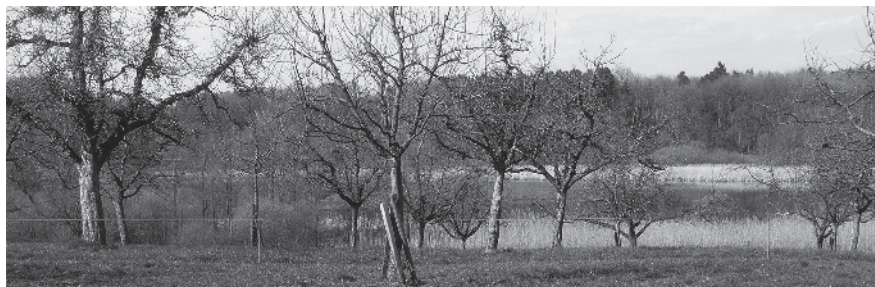
0.0.1	Oberer und Unterer Bommer Weiher, durch kleines Waldstück und Strässchen voneinander getrennt						o		2
	0.0.2	Über eine kurze Strecke offen fliesender Bach						o

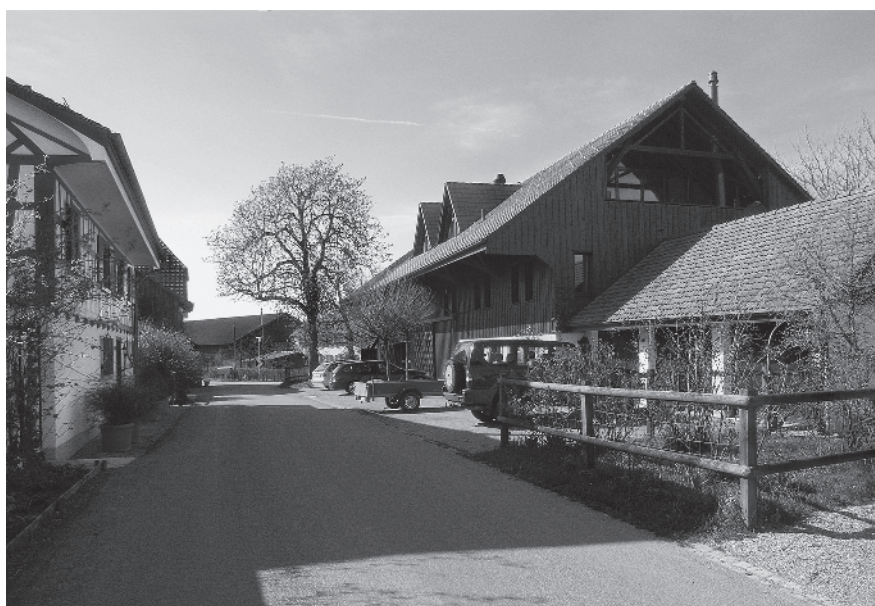
4

1.0.3	Mächtige Linde						o		4,7
	1.0.4	Zweigeschossiges, frontseitig verschindelttes Einfamilienhaus mit Balkon, 2. H. 20. Jh.						o		5,6
U-Ri	I	Leicht gewelltes Wies- und Ackerland, im Süden Obstbäume	a			X	a
