Dickihof

Gemeinde Schlatt, Bezirk Diessenhofen, Kanton Thurgau

ISOS
Inventar der schützenswerten Ortsbilder
der Schweiz

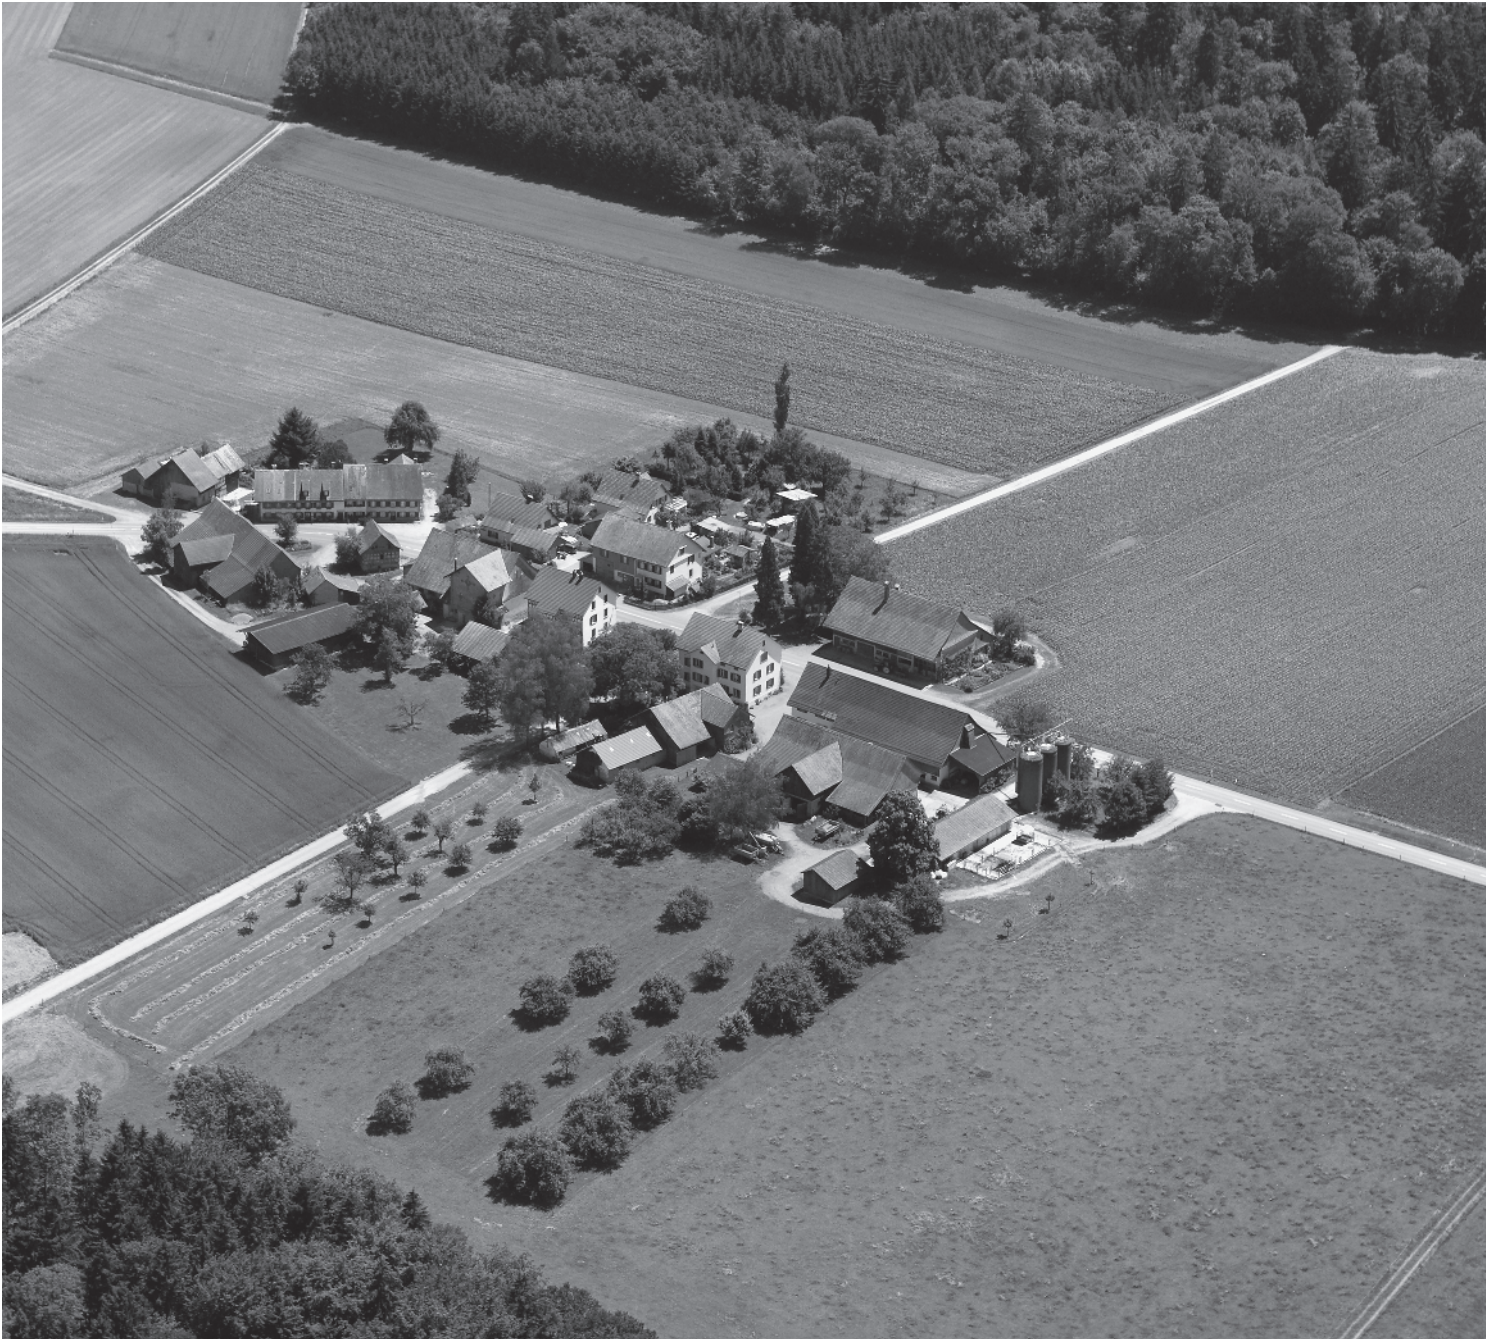
Flugbild Bruno Pellandini 2007 © Amt für Denkmalpflege des Kantons Thurgau

Kompakte Strassenbebauung eingebettet in grosse Waldlichtung in leicht gewelltem Wies- und Ackerland. Musterbeispiel eines Rundungsweilers. Traufständig entlang Durchgangsstrasse gereihete Bauern- und Wohnhäuser des 18. bis 20. Jhs., Nebenbauten im rückwärtigen Bereich.

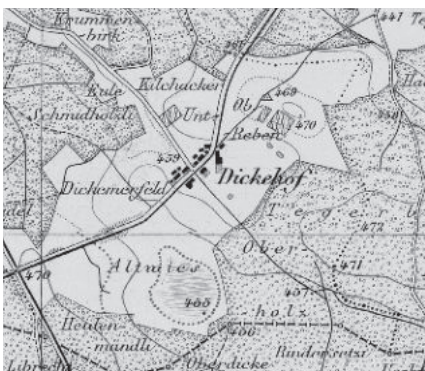
Siegfriedkarte 1882

Wie ein Blick auf die Erstausgabe der Siegfriedkarte von 1885 zeigt, hat sich der Weiler seit dem ausgehenden 19. Jahrhundert kaum verändert. Der einzige Zuwachs besteht in zwei Einfamilienhäusern aus dem letzten Viertel des 20. Jahrhunderts und wenigen Ökonomiebauten. Eine geringfügige Veränderung brachte auch der Ausbau der Hauptstrasse.

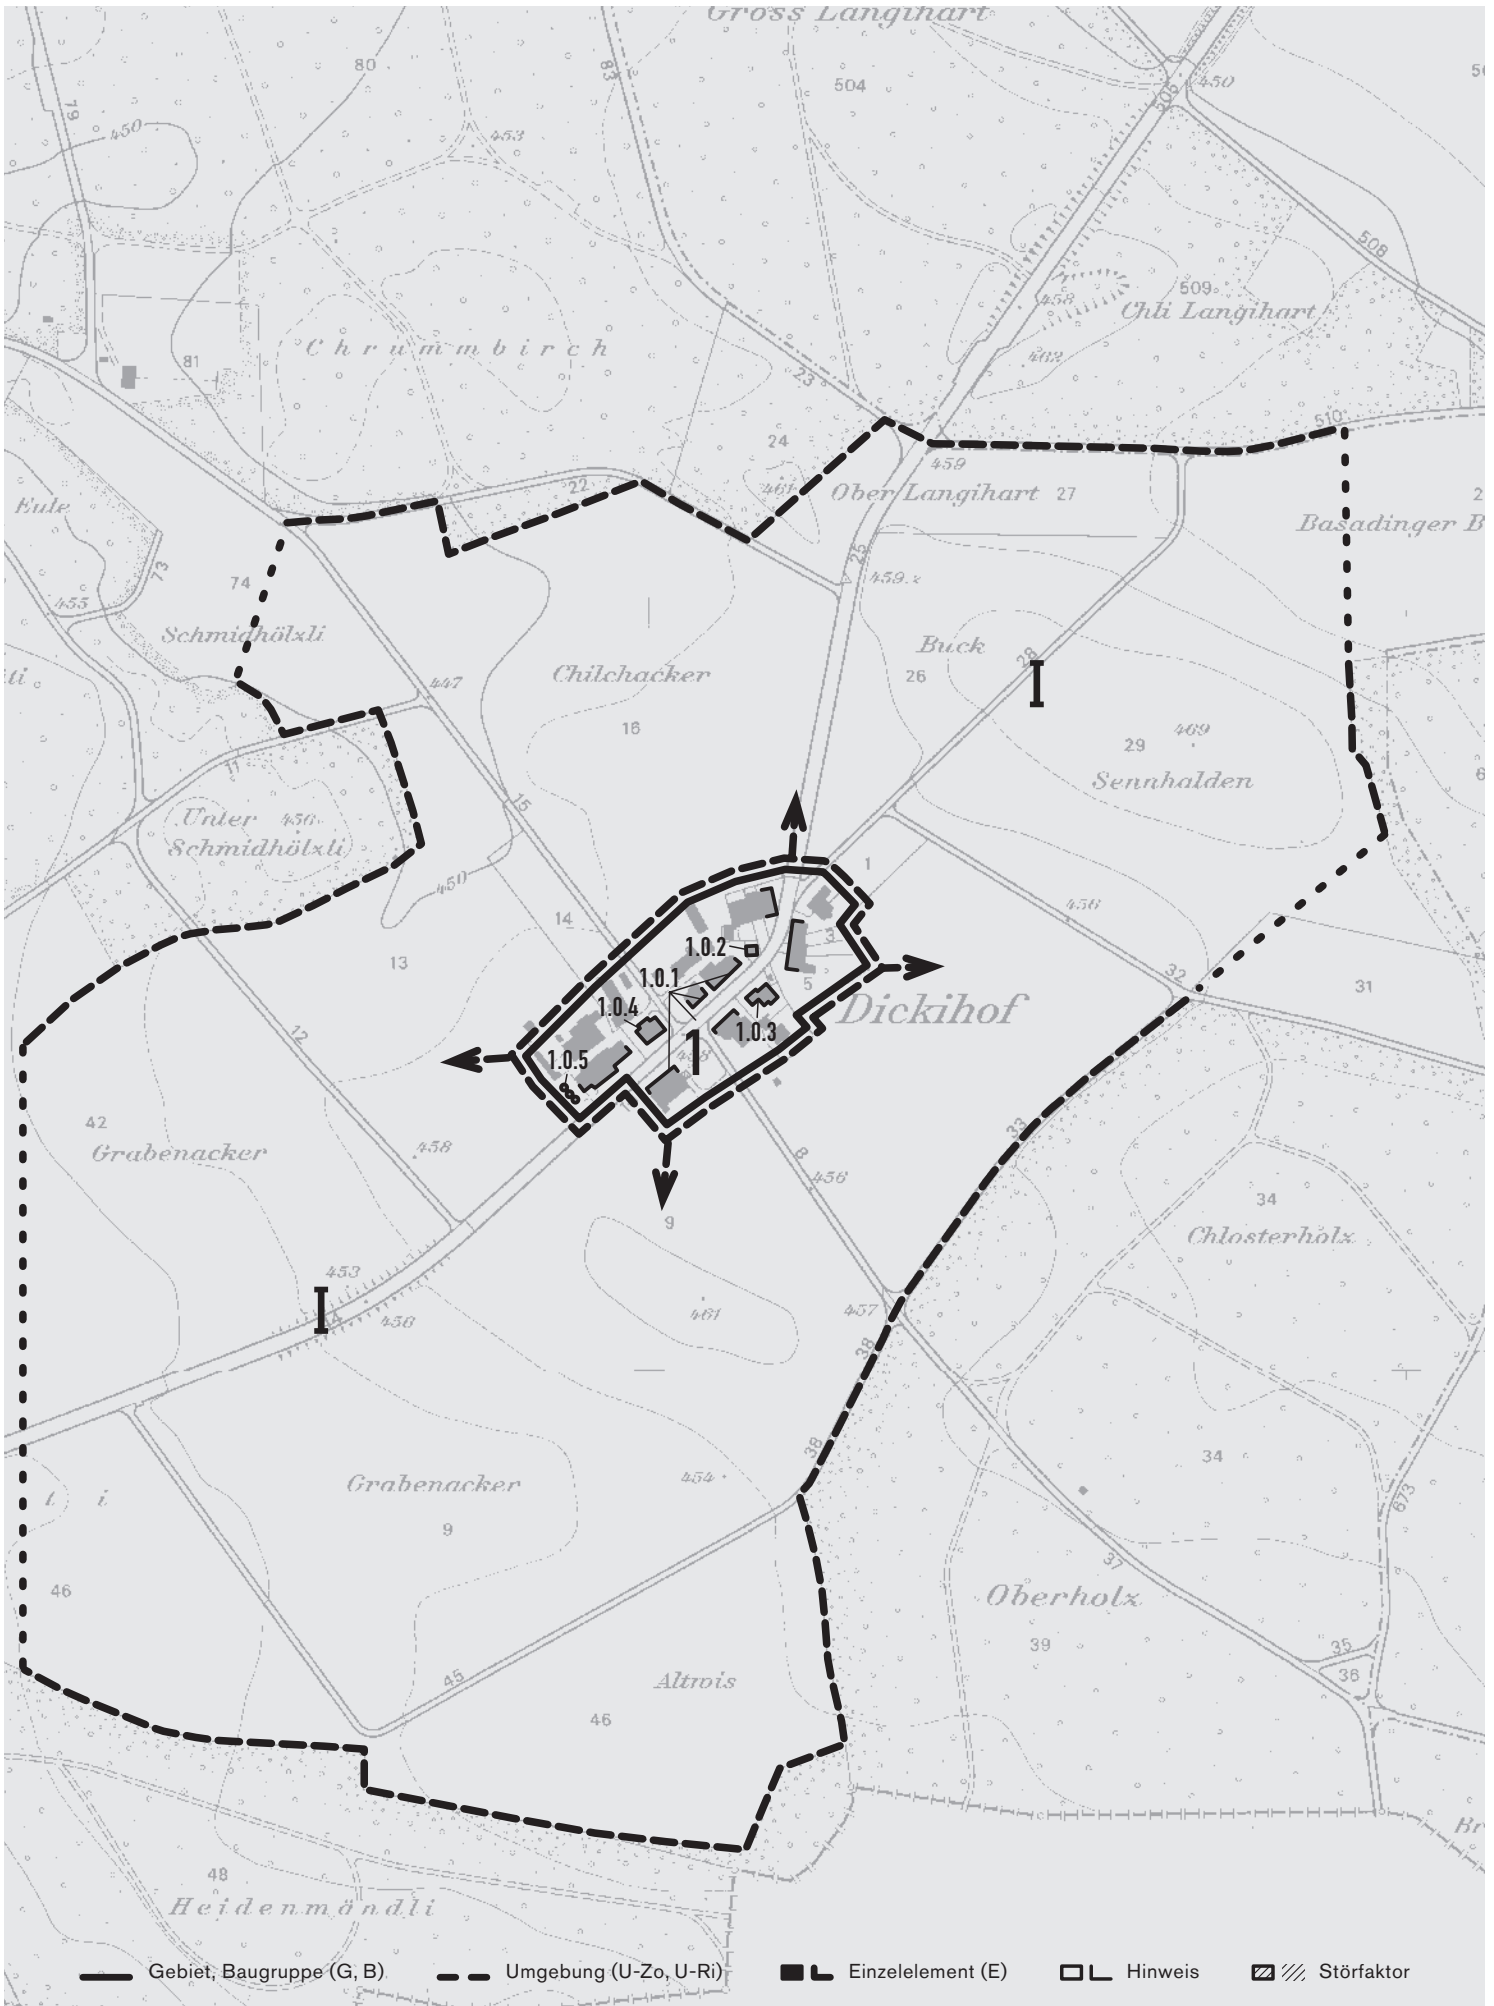
**G Gebiet, B Baugruppe, U-Zo Umgebungszone,
U-Ri Umgebungsrichtung, E Einzelelement**

Art	Nummer	Benennung	Aufnahmekategorie	Räumliche Qualität	Arch. hist. Qualität	Bedeutung	Erhaltungsziel	Hinweis	Störend	Bild-Nr.
G	1	Bäuerliche, regelmässige Strassenbebauung des 18.–20. Jh., strassenseitig Wohn- und Ökonomiebauten, rückwärtig Nebengebäude	A	×	/	×	A			1–11
E	1.0.1	Geradliniger Strassenraum mit traufständigen Bauern- und Wohnhäusern				×	A			3,6–8
	1.0.2	Kubischer Speicher, Fachwerk über gemauertem Sockel, wohl 18. Jh., wichtig für die Geschlossenheit des Strassenraums						o		2
	1.0.3	Einfamilienhaus und angebauter Unterstand von 1996, leicht störend						o		1
	1.0.4	Klassizistischer, zweigeschossiger Putzbau mit knappem Satteldach, dat. 1865						o		6,8
	1.0.5	Drei Silos am Ortszugang, hinter Bäumen versteckt, 4. V.20. Jh.						o		
U-Ri	I	Unverbautes, leicht gewelltes und von Wald umgebenes Kulturland, Felder und Äcker	a			×	a			1,4,5,10,11

Für den Speicher (1.0.2) sollten Sanierungsmassnahmen eingeleitet werden; sein Abbruch würde die räumliche Qualität des Ortes stark vermindern.
