Weiler

Engwang

Gemeinde Wigoltingen, Bezirk Weinfelden, Kanton Thurgau

ISOS
Inventar der schützenswerten Ortsbilder
der Schweiz

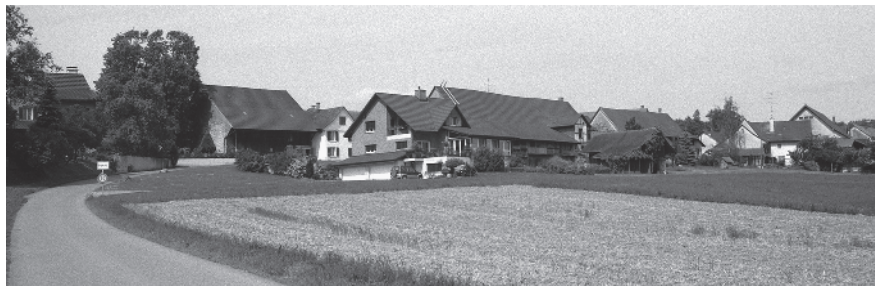
1

1.0.6	Turmartiges Transformatorenhaus mit Pyramidendach, erb. 1935						o		
B	0.1	Gebäudegruppe Hof, je einseitig entlang der Strasse giebel- und traufständige bäuerliche Bauten des 19.–M. 20. Jh.	AB	/		/	A			7
U-Ri	I	Weites, leicht gewelltes Wies- und Ackerland mit Obstbäumen	a			×	a			1,4,7,8

Engwang und seine Gehöfte liegen inmitten von sanft ansteigendem und mit Obstbäumen bestücktem Wies- und Ackerland (I). Das Kulturland wird nicht nur von zahlreichen Strassen und Strässchen durchzogen, sondern auch von zwei Bächen (0.0.5). Im Osten stossen kleine Waldflächen in Richtung Siedlung vor.

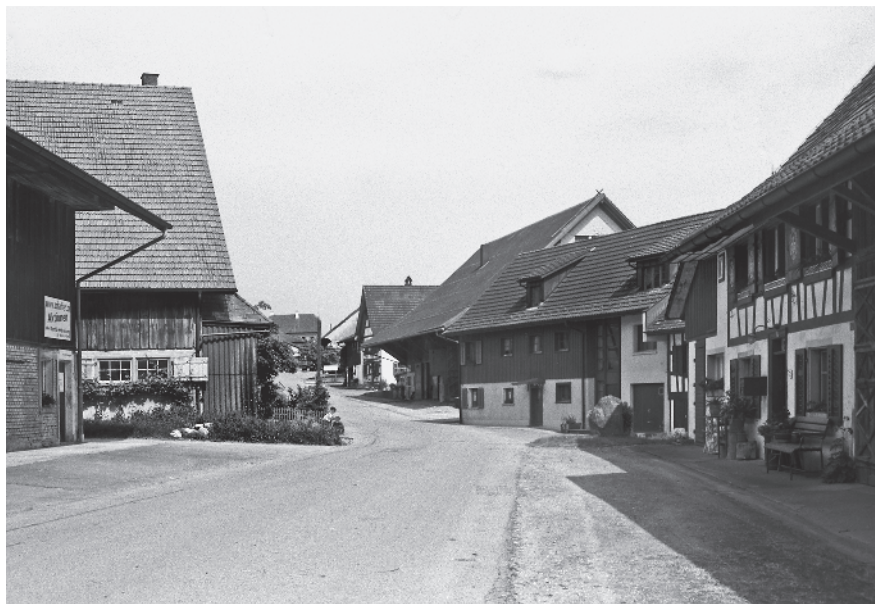
2

Art	Nummer	Benennung	Aufnahmekategorie	Räumliche Qualität	Arch. hist. Qualität	Bedeutung	Erhaltungsziel	Hinweis	Störend	Bild-Nr.
G	1	Kompakter, bäuerlicher Strassenweiler auf Geländerippe mit einigen Umbauten, Bauten des 18.–20. Jh.	AB	×	/	×	A			1–6
E	1.0.1	Ortsbildprägender Gassenraum mit vorwiegend traufständigen Bauernhöfen des 18./19. Jh., nördliche Reihe etwas erhöht				×	A			2,3,5,6

Innerhalb des intakten Ortskerns (1) stehen die ausnahmslos bäuerlichen Mehrzweckbauten dicht und vorwiegend traufseitig entlang der leicht nach Westen abfallenden Dorfstrasse. Sie bestehen mit Ausnahme eines Ökonomiebaus aus Wohnteil und Stallscheune mit zum Teil steilem Satteldach. Drei Gebäude sind zu reinen Wohnbauten umfunktioniert. Die Bauernhäuser sind durchwegs zweigeschossig, die Fassaden der Wohnteile verputzt, in Fachwerk oder verschindelt und die Stallscheunen grösstenteils verbrettert. Einige Scheunentore sind mit rautenförmigen Mustern verziert.

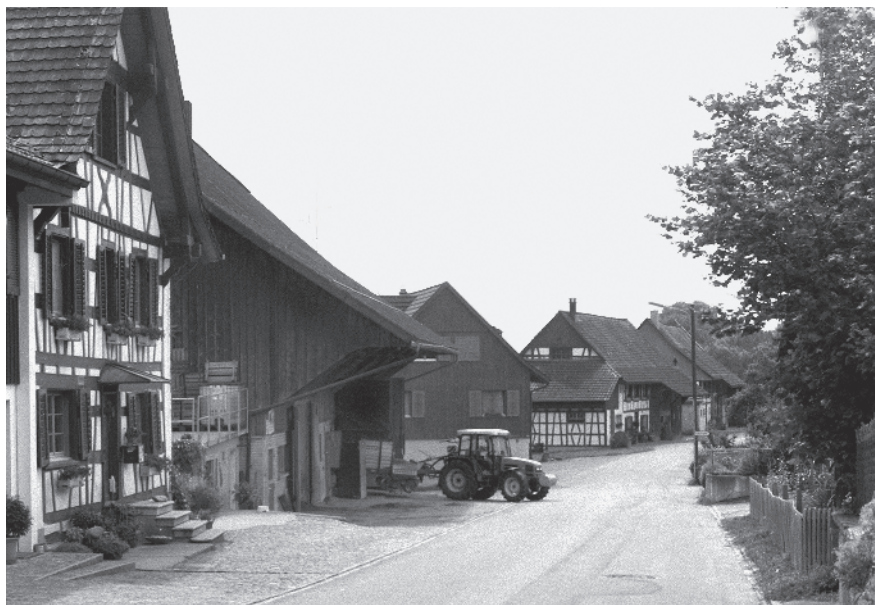
3

Auf Grund der uneinheitlichen Stellung der Mehrzweckbauten ergibt sich durch das Vor- und Zurückspringen der Fassadenfronten ein lebhafter Strassenraum. Zum abwechslungsreichen Bild trägt die leicht erhöhte Situierung der nördlichen Bauten in der östlichen Hälfte bei. Jedes Gebäude dieser Reihe steht zudem hinter einem eingezäunten, zum Teil von einem Mäuerchen umgebenen Vorgarten. Vor den Bauten der südlichen Zeile liegen kleine, meist geteerte Vorplätze, die oft mit der Strasse verschmelzen. Die Zufahrtswege zu den erhöht gelegenen Bauernhäusern sind aus Naturbelag und werden häufig von kleinen Grasflächen begleitet. In den rückwärtigen Bereichen stehen Nebengebäude: Schöpfe und Einstellhallen für landwirtschaftliche Maschinen, vereinzelt auch Autogaragen (bei 1.0.2 und 1.0.4).

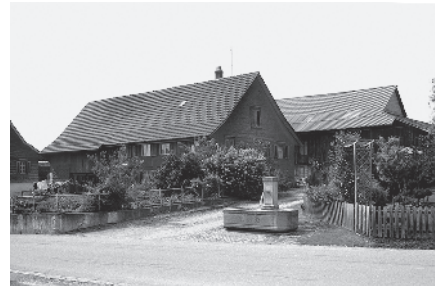
1.0.4	Umgebautes Bauernhaus des 19. Jh.; Flachdach-Doppelgarage im rückwärtigen Bereich, E. 20. Jh.						o		
	1.0.5	Zwei querrechteckige Steinbrunnen mit mittigem Brunnenstock, dat. 1982						o		5

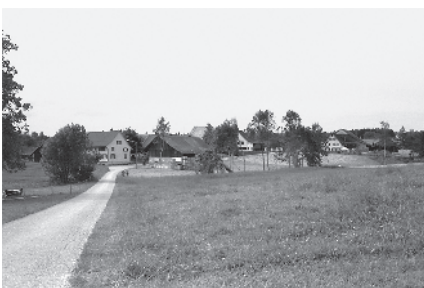
7

In der Gruppe Hof (0.1) reiht sich entlang der leicht ansteigenden geraden Strasse ein halbes Dutzend bäuerlicher Mehrzweckbauten. Sie stehen westlich des Weges in Giebelstellung, zwei traufständige Bauten auf der anderen Strassenseite markieren Anfang und Ende der Gruppe. Alle Gebäude sind zweigeschossig. Sie bestehen mit Ausnahme eines Fachwerkbaus aus Wohn- und Ökonomieteil und besitzen ein Satteldach, das über der Stallscheune herabgezogen ist. Die Wohnteile sind grösstenteils verputzt, die Ökonomieteile – zum Teil über Backsteinsockeln – verbrettert. Vor einigen Wohnteilen liegt ein eingezäunter Garten. Die Vorplätze sind naturbelassen. Im Gegensatz zu den unmittelbar an den Strassenrand gestellten Hauptbauten sind die Nebengebäude etwas zurückversetzt.

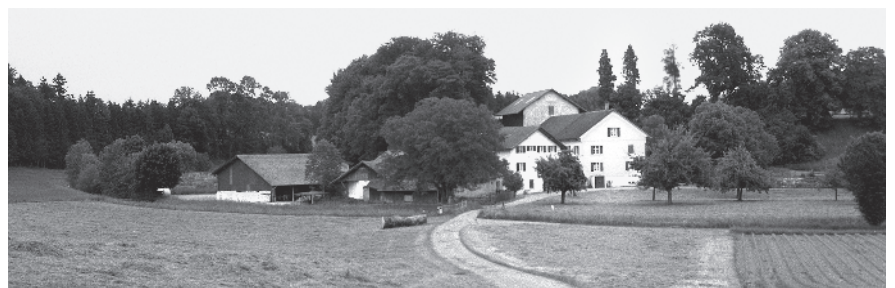
8 Grubenmühle

0.0.5	Offener Verlauf des Hofer- und Kemmenbach, z. T. von Gebüsch gesäumt						o		
	0.0.6	Grubmühle in Geländesenke am Kemmenbach, bestehend aus Bauernhaus, Wohnhaus und drei Ökonomiegebäuden, 19./20. Jh.						o		8

Auf der entgegengesetzten Seite der Hauptbebauung liegt die ehemalige Mühle mit Nebenbauten (0.0.6) am Fuss eines schmalen Geländewalls in einer kleinen Senke. Aussen herum fliesst der Kemmenbach (0.0.5). Hügel und Bach bilden um den Mühlebezirk eine natürliche Begrenzung. Den gekrümmten Weg säumen unter anderem zwei an den Wall gestellte Bauten. Gemeinsam mit zwei mehrteiligen neueren Garagen (0.0.7) fassen das zweigeschossige Wohnhaus sowie der etwas höhere Mehrzweckbau mit Wohnteil und angeschlossener Stallscheune einen erhöhten, gekieseten Hofplatz.
