# Wegenstetten

Gemeinde: Wegenstetten

Gemeinde: Wegenstetten  
Filmnummern: 779  
780

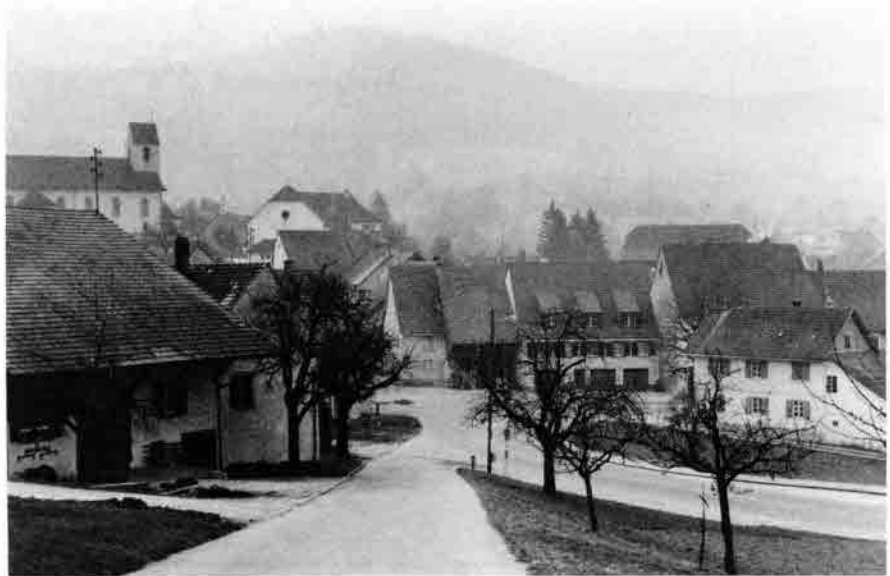
1 An dieser Kreuzung fängt der eigentliche Ortskern an (4)

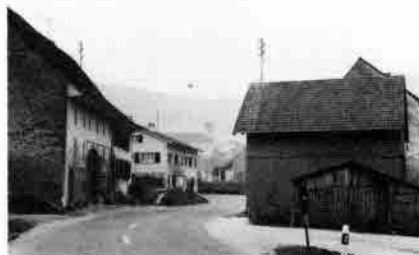
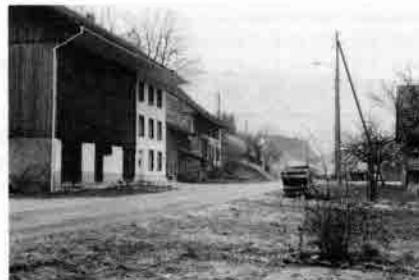
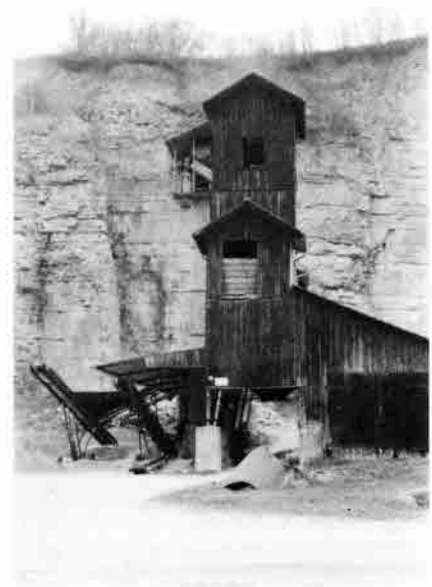
2-4 Nördlich davon stehen die Höfe lockerer, der Strassenraum wird auch durch ansteigendes Wies- und flaches Ackerland begrenzt. Zum bestimmenden Element am Dorfabschluss werden ein Arbeiterhaus und ein Steinbruch mit alter Förderungsanlage (8,10,12)

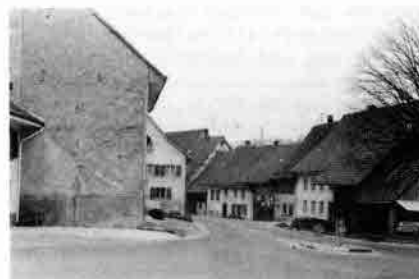
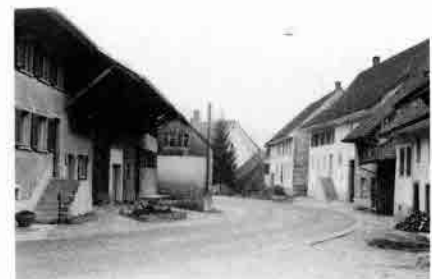
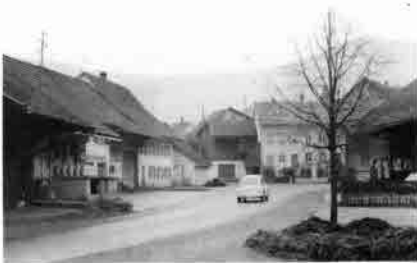
5-7 Selten dicht und so regelmässig traufseitig zur Strasse stehen im zentralen Strassenbogen die Höfe, dass selbst die z.T. ausgeräumten oder stark veränderten Vorplätze der Bauten der Qualität des Strassenraums keinen Abbruch tun (31,33,37)

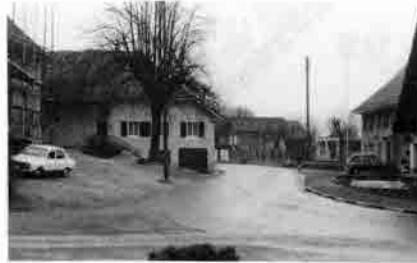
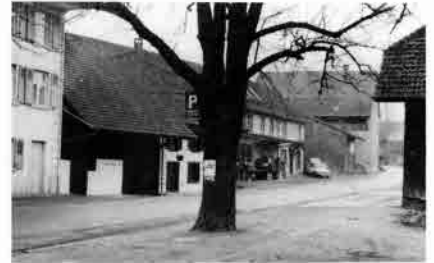
8,9 Weiter südlich wird der Strassenraum wieder etwas lockerer begrenzt (38,40)

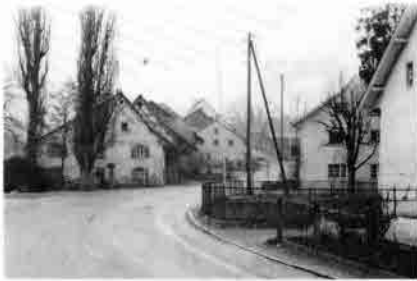
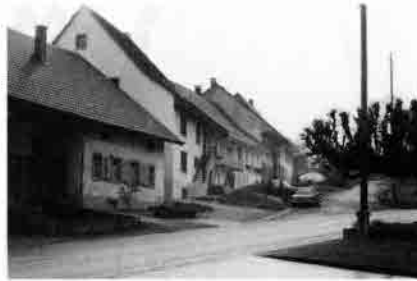
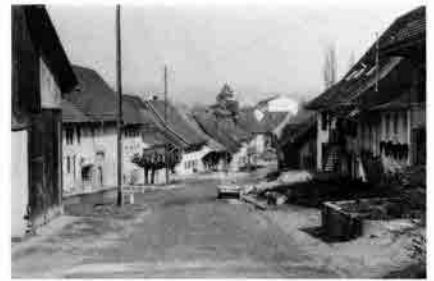
10-12 Am Südostende des Dorfes steigert der Strassenraum sich erneut in seiner Staffelung zu grossen räumlichen Qualitäten, die besonders dorfwärts gesehen einen guten Ortsanfang ausmachen (42,44,46)

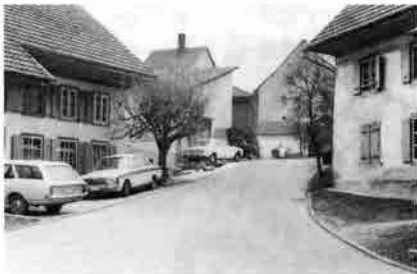
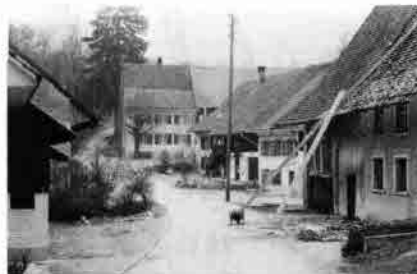
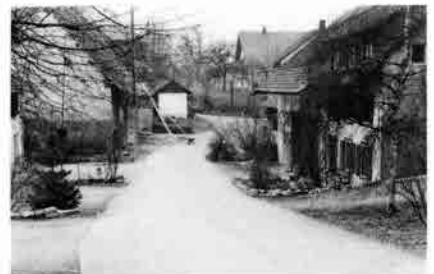
13-15 Im "Winkel" herrscht eine freie Anordnung der Bauten vor; nur im hintersten Teil sind die Höfe zeilenmässig angeordnet (25,20,21)

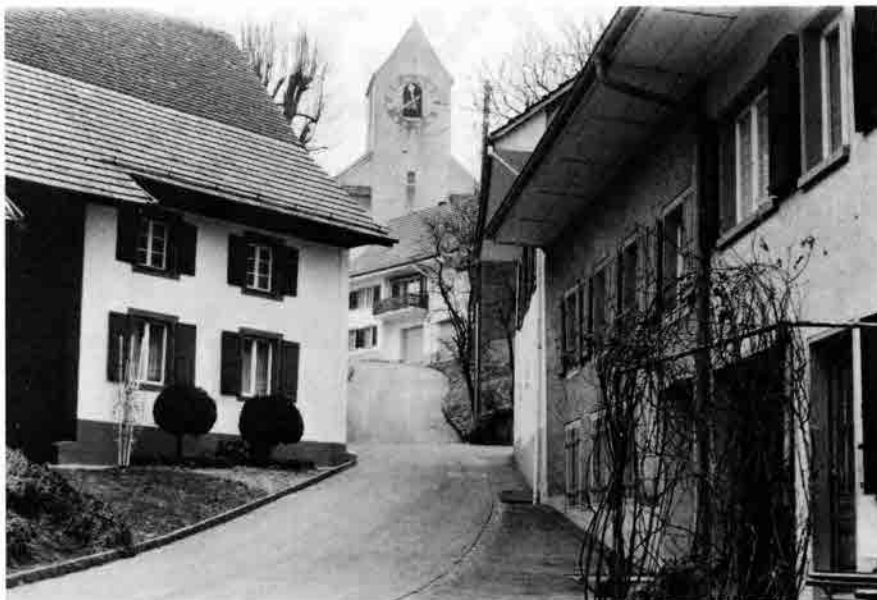
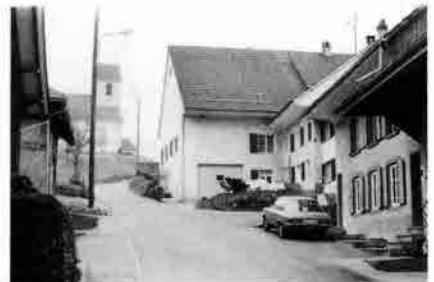
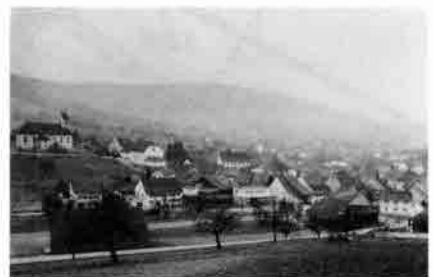
16-18 Wenn auch nicht alle Aufgänge zum Kirchhügel gleich makellos sind, so ist die Weitwirkung des sakralen Monuments mit dem spätmittelalterlichen Turm für das Ortsbild doch von grösster Bedeutung (17,30,6)
