Lustdorf

Gemeinde Thundorf, Bezirk Frauenfeld, Kanton Thurgau

ISOS
Ortsbilder

ISOS
Inventar der schützenswerten Ortsbilder
der Schweiz

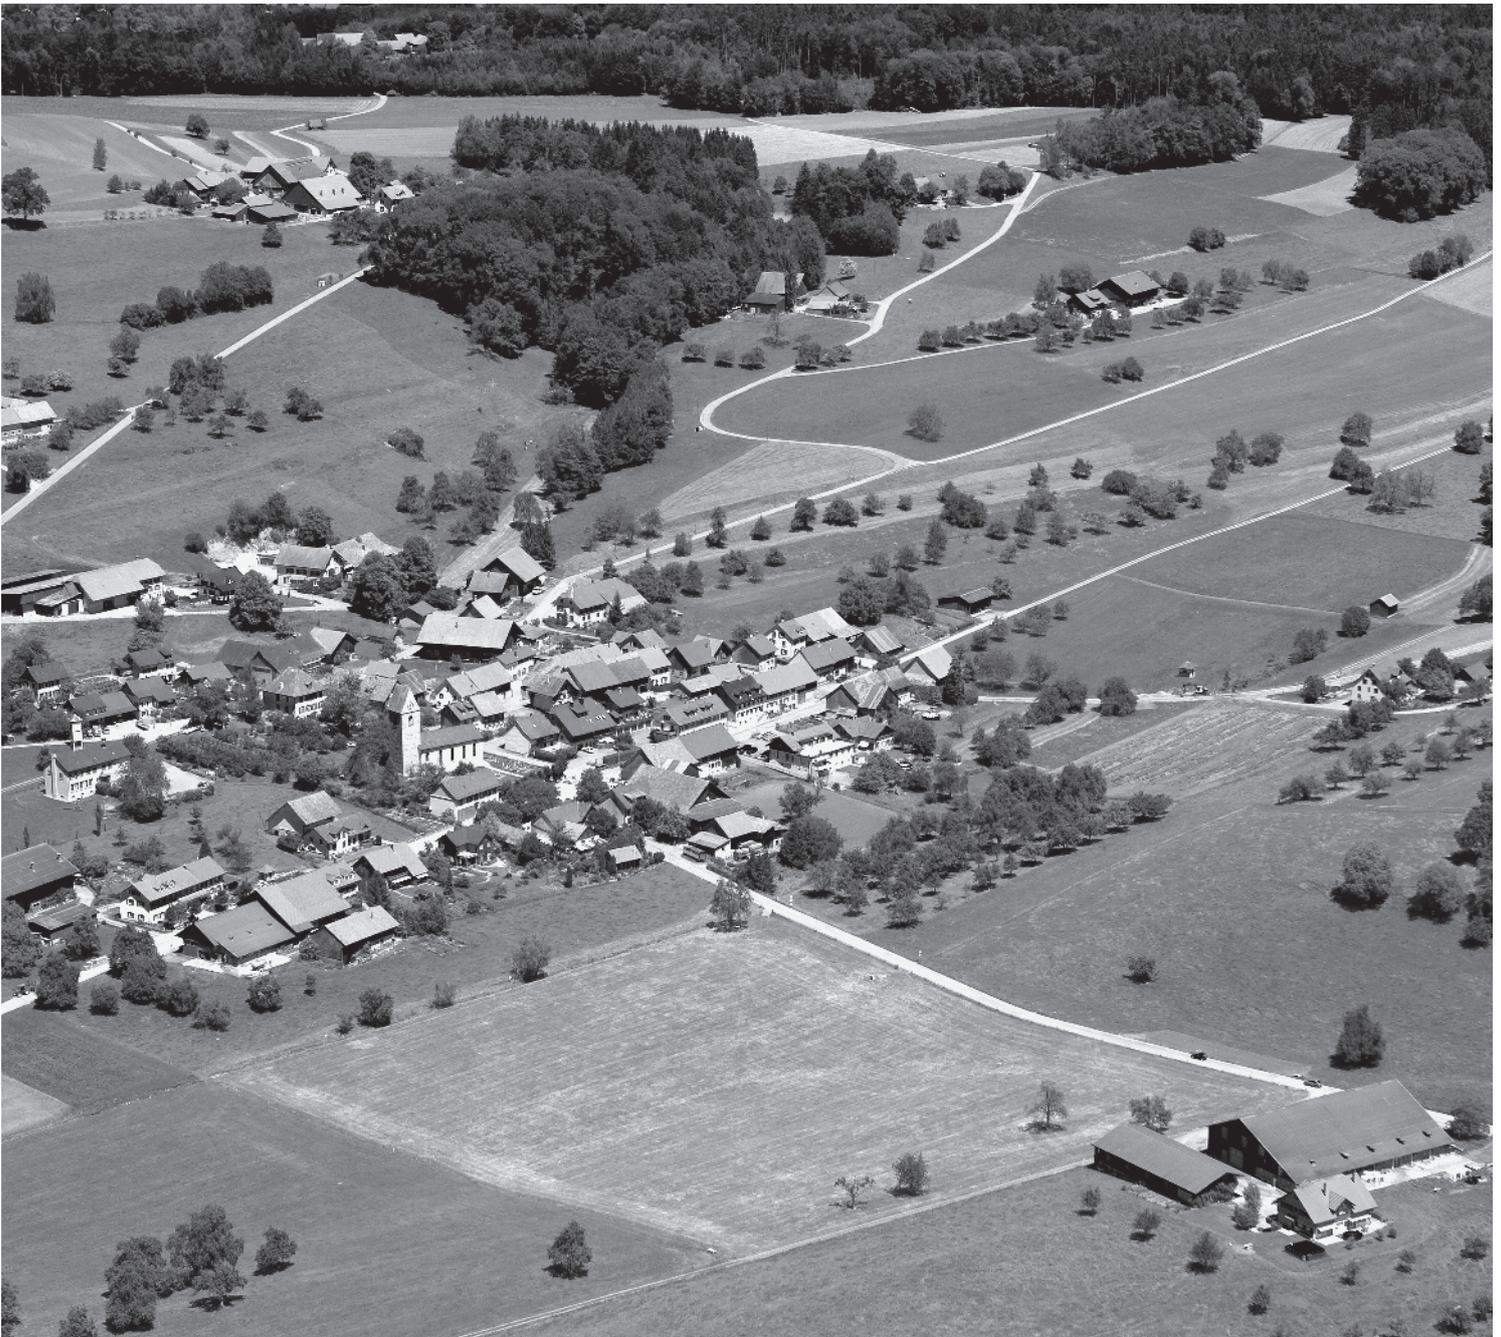
Flugbild Bruno Pellandini 2007 © Amt für Denkmalpflege des Kantons Thurgau

Kleines Acker- und Grasbauern-
dorf, eingebettet in sanfte, schwach
geneigte und unverbaute Tal-
senke. Annähernd orthogonales
Gassenraster mit dicht gereihten
bäuerlichen Mehrzweckbauten;
platzartige Ausweitungen der Haupt-
strasse. Kirche mit Bauteilen aus
dem 15. Jh.

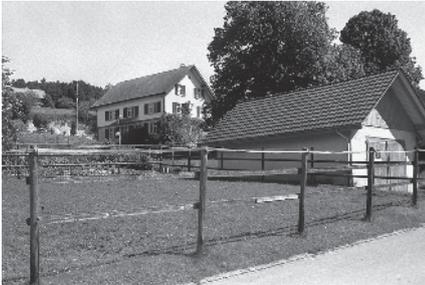
10 Käserei

0.0.1	Von der Siedlung abgesetzte Bauernhöfe, 19. Jh.						o		
	0.0.2	Mächtige zweigeschossige Käserei mit Satteldach, rückwärtig Nebenbauten, A. 20. Jh.						o		10

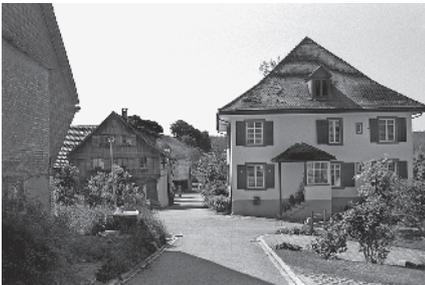
12 Pfarrhaus, E.19. Jh.

1.0.2	Kleine Reihe aus Ahornbäumen vor der Friedhofummauerung						o		3–4
E	1.0.3	Pfarrhaus in grossem Garten, zweigeschossig mit Walmdach, E.19. Jh.				×	A	o		11–13, 15
