# Oberneunforn

Gemeinde Neunforn, Bezirk Frauenfeld, Kanton Thurgau

**ISOS**  
Ortsbilder

Bauern- und Weinbauerndorf in Geländemulde von höchst interessantem Bebauungsmuster dank zwei innerer Freiräume, von welchen der eine durch die Kirche aus dem 17. Jh. betont wird. Dicht von mehrheitlich intakten Bauernhäusern gesäumte Gassen, darunter viele Fachwerkbauten.

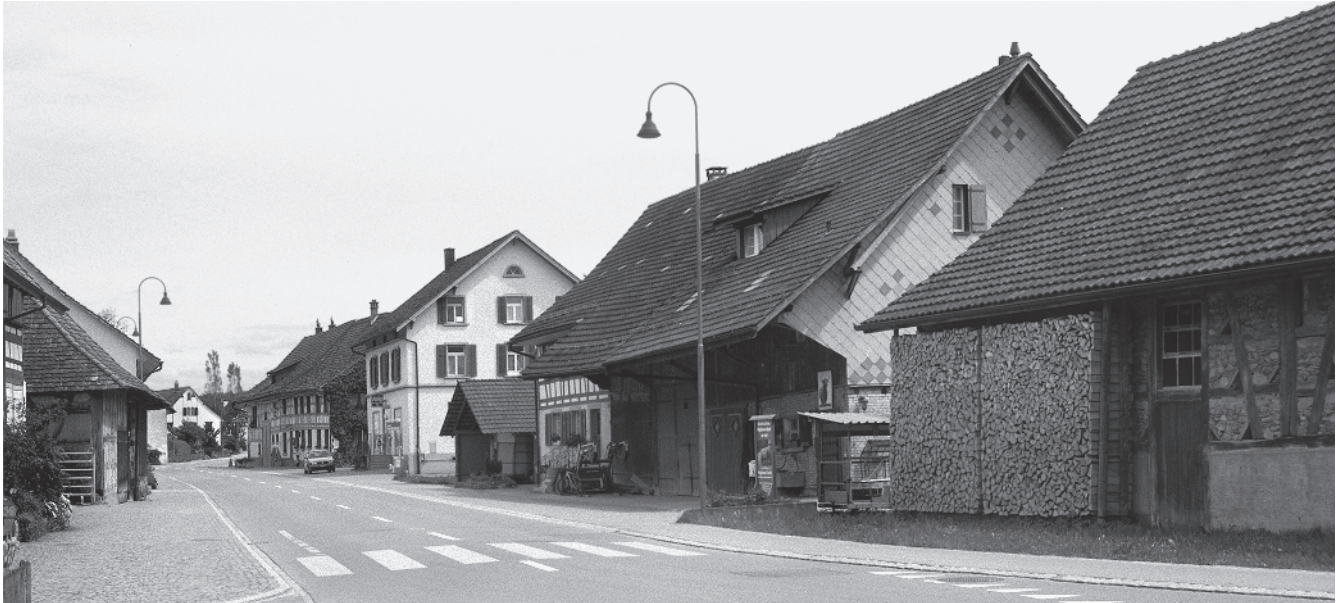
1 Hauptstrasse

| Art | Nummer | Benennung | Aufnahmekategorie | Räumliche Qualität | Arch. hist. Qualität | Bedeutung | Erhaltungsziel | Hinweis | Störend | Bild-Nr. |
|---|---|---|---|---|---|---|---|---|---|---|
| E | 1.0.1 | Gasthaus «Hirschen», gedungen wirkender zweigeschossiger Fachwerkbau mit geknicktem Satteldach, Teilneubau 1816 | | | | × | A | | | 1 |
| | 1.0.14 | Wohnhaus mit Dorfladen, einfacher Putzbau mit Satteldach und Gurtgesims von 1899/1900 | | | | | | o | | 1 |

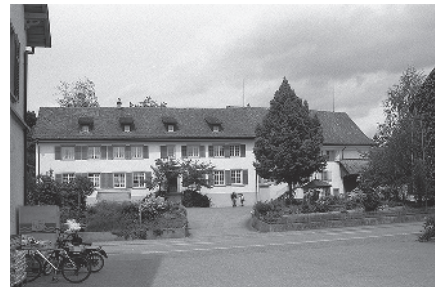
3 Altes Schloss, 16. Jh.

| Art | Nummer | Benennung | Aufnahmekategorie | Räumliche Qualität | Arch. hist. Qualität | Bedeutung | Erhaltungsziel | Hinweis | Störend | Bild-Nr. |
|---|---|---|---|---|---|---|---|---|---|---|
| | 1.0.15 | Altes Schloss mit grossem Vorplatz, spätgotisches Steinhaus, 16. Jh., stark erneuert | | | | | | o | | 3 |

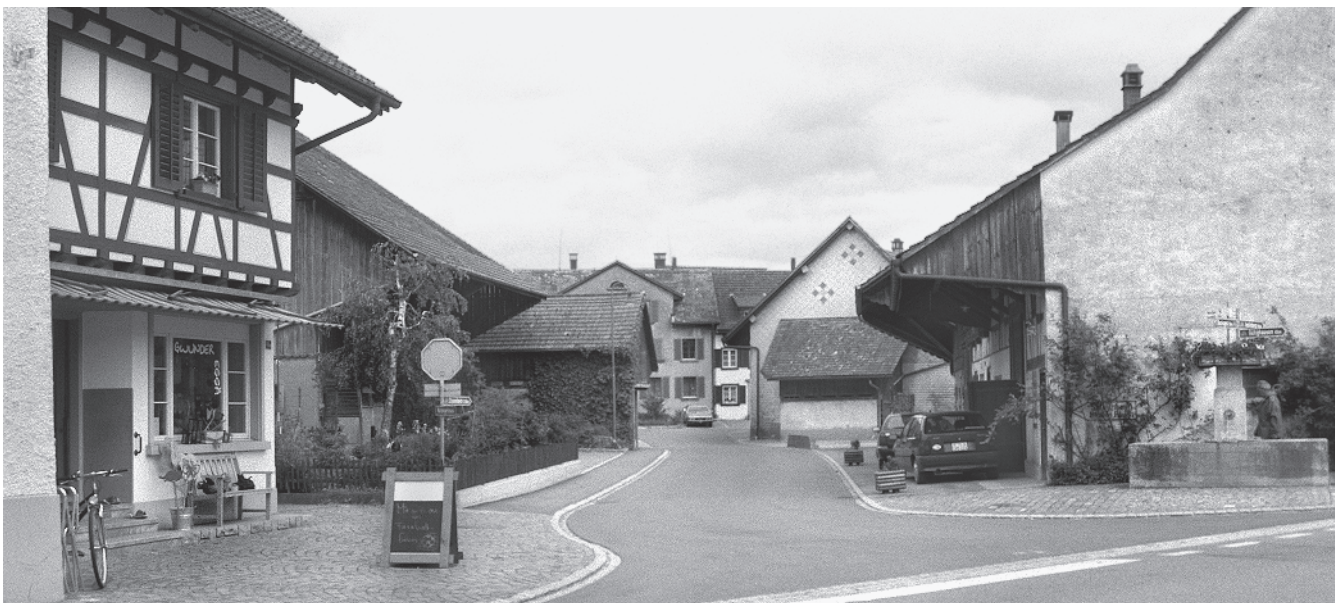
4 Waltalingerstrasse

| Art | Nummer | Benennung | Aufnahmekategorie | Räumliche Qualität | Arch. hist. Qualität | Bedeutung | Erhaltungsziel | Hinweis | Störend | Bild-Nr. |
|---|---|---|---|---|---|---|---|---|---|---|
| | 1.0.4 | Brunnen u. a. von 1821 und 1971 | | | | | | o | | 4 |

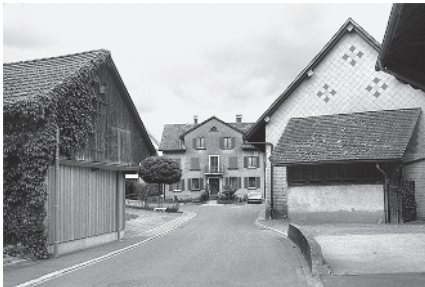
5

| Art | Nummer | Benennung | Aufnahmekategorie | Räumliche Qualität | Arch. hist. Qualität | Bedeutung | Erhaltungsziel | Hinweis | Störend | Bild-Nr. |
|---|---|---|---|---|---|---|---|---|---|---|
| | 1.0.6 | Symmetrisches Wohnhaus mit Quergiebel und Balkon über zentralem Eingang, 19. Jh. | | | | | | o | | 5,7 |

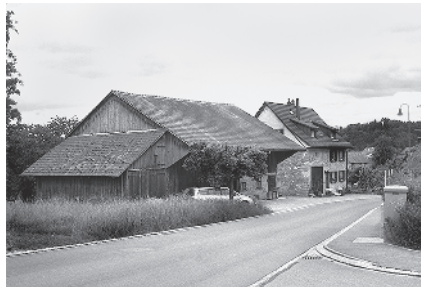
| Art | Nummer | Benennung | Aufnahmekategorie | Räumliche Qualität | Arch. hist. Qualität | Bedeutung | Erhaltungsziel | Hinweis | Störend | Bild-Nr. |
|---|---|---|---|---|---|---|---|---|---|---|
| B | 0.2 | Kurze Reihe von Ein- und Mehrzweckgebäuden u. a. aus Backstein, Bruchstein, Fachwerk und mit Holz verschalt, einseitig entlang der nördlichen Ausfallstrasse | A | / | / | / | A | | | 6 |

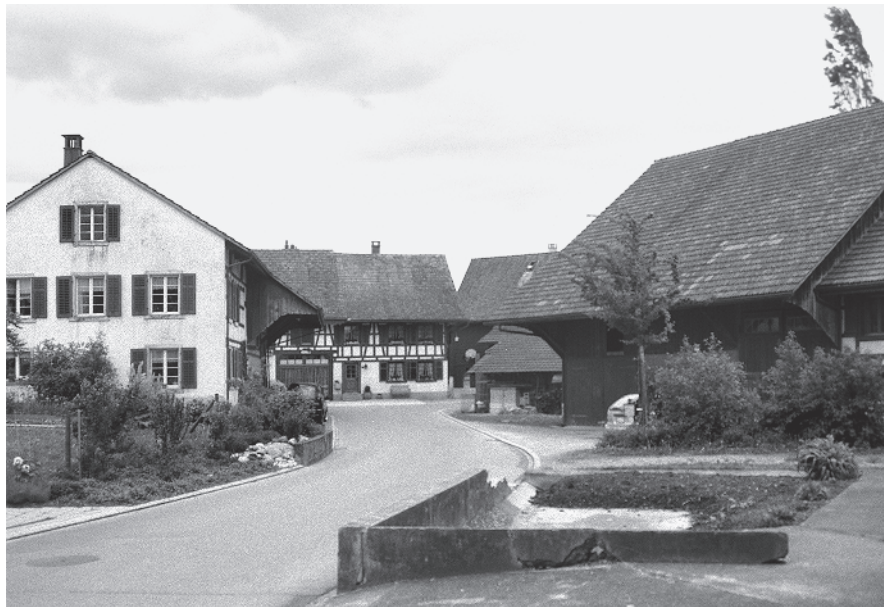
8 Stehlgasse

| Art | Nummer | Benennung | Aufnahmekategorie | Räumliche Qualität | Arch. hist. Qualität | Bedeutung | Erhaltungsziel | Hinweis | Störend | Bild-Nr. |
|---|---|---|---|---|---|---|---|---|---|---|
| | 1.0.5 | Gebogener Gassenraum mit traufständigen Bauernhäusern des 19. Jh. | | | | | | o | | 8-9 |

zwei aneinanderstossenden Gassen bestehende, ebenfalls dicht bebaute nördliche Strassenzug des östlichen Rings gebogen (1.0.5); er hat seinen bäuerlichen Charakter behalten. Dort, wo die beiden Gassen ineinander übergehen, steht in markanter Lage ein zweigeschossiges Gebäude mit symmetrischer Fassadengestaltung, zentralem Eingang und Satteldach mit Quergiebel (1.0.6).

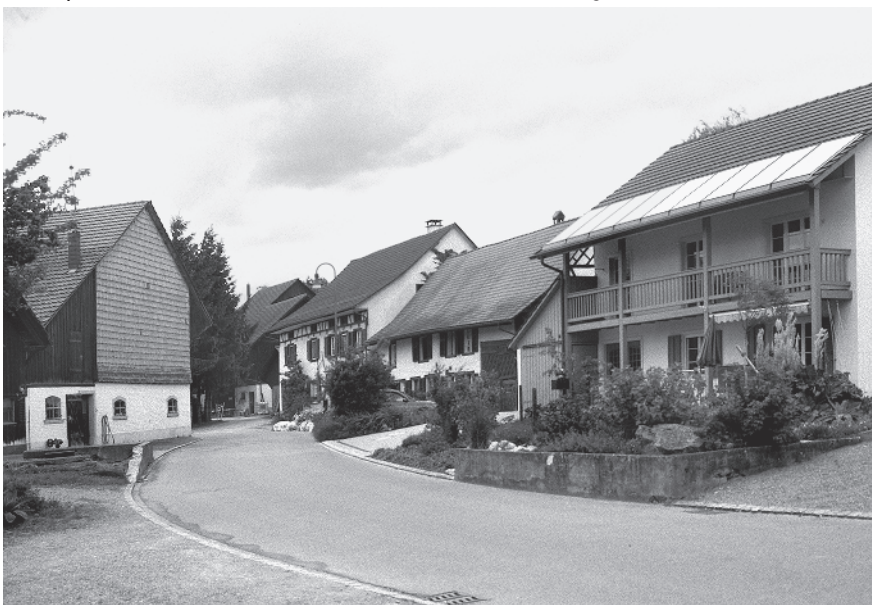
| Art | Nummer | Benennung | Aufnahmekategorie | Räumliche Qualität | Arch. hist. Qualität | Bedeutung | Erhaltungsziel | Hinweis | Störend | Bild-Nr. |
|---|---|---|---|---|---|---|---|---|---|---|
| | 1.0.7 | Ein- und Mehrfamilienhäuser mit Balkonanbauten, um 2000, z. T. leicht störend | | | | | | o | | 9 |

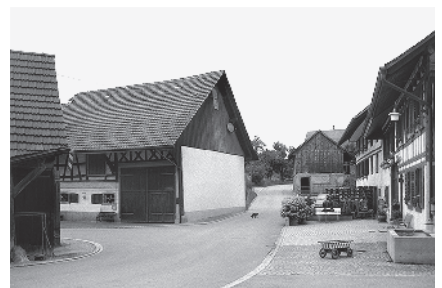
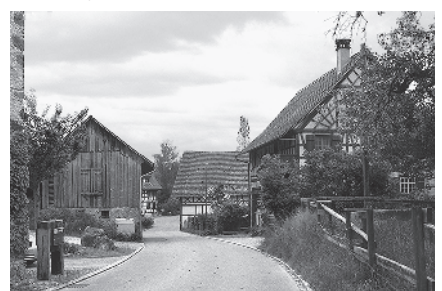
| Art | Nummer | Benennung | Aufnahmekategorie | Räumliche Qualität | Arch. hist. Qualität | Bedeutung | Erhaltungsziel | Hinweis | Störend | Bild-Nr. |
|---|---|---|---|---|---|---|---|---|---|---|
| | 1.0.10 | Auf kleinen Dorfplatz ausgerichtete bäuerliche Gassenfront, Häuser des 19. Jh. | | | | | | o | | 14-15 |
| U-Zo | II | Innerer Freiraum an Weggabelung mit Wiesland und Garten | a | | | × | a | | | 14 |

Zwischen den beiden Freiräumen konzentriert sich die Mehrheit der monofunktionalen Bauten im Ort: Gegenüber einer Reihe von bäuerlichen Fachwerkhäusern (1.0.10) stehen das kürzlich umgebaute Gemeindehaus samt Poststelle (1.0.11), zwei imposante Speicher mit Pyramiden- bzw. Mansardgiebeldach (1.0.2) und ein Milchannahmehäuschen (1.0.3); sie begrenzen einen kleinen Platz, den zwei Strassen kreuzen.

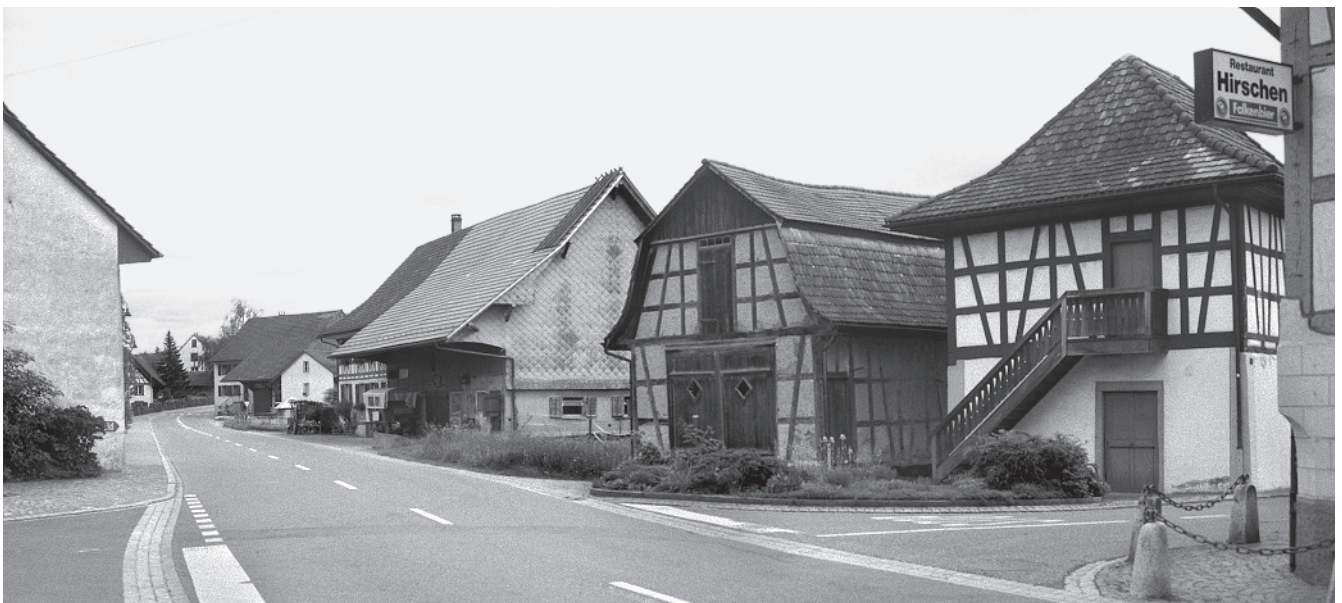
13 Hauptstrasse

| Art | Nummer | Benennung | Aufnahmekategorie | Räumliche Qualität | Arch. hist. Qualität | Bedeutung | Erhaltungsziel | Hinweis | Störend | Bild-Nr. |
|---|---|---|---|---|---|---|---|---|---|---|
| E | 1.0.2 | Zwei zweigeschossige Speicher, einer mit Steinsockel, Hocheingang und Pyramidendach, der andere mit Mansardgiebeldach, erb. 1861 | | | | × | A | | | 13 |

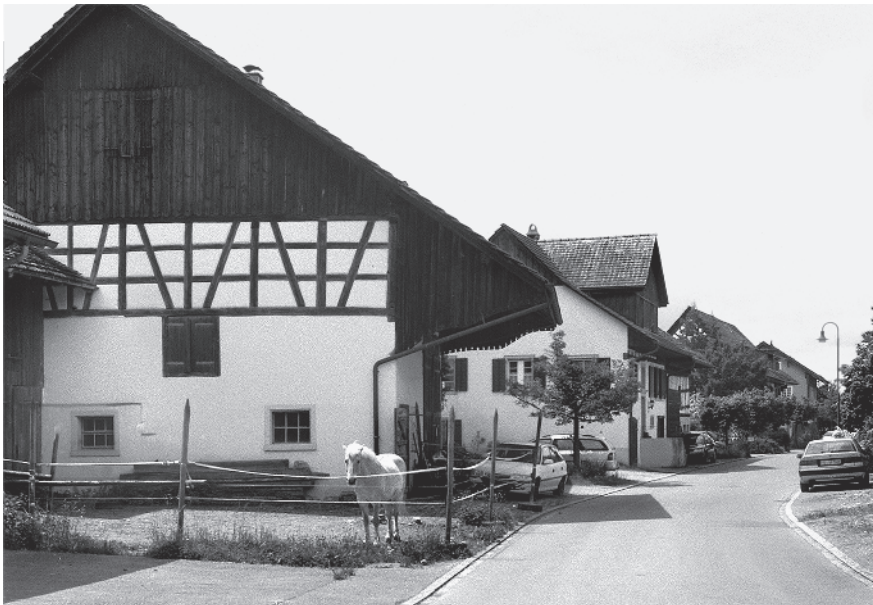
16 Herrengasse

| Art | Nummer | Benennung | Aufnahmekategorie | Räumliche Qualität | Arch. hist. Qualität | Bedeutung | Erhaltungsziel | Hinweis | Störend | Bild-Nr. |
|---|---|---|---|---|---|---|---|---|---|---|
| | 1.0.13 | Geschlossener Strassenraum mit aneinander gebauten Fachwerkhäusern, Vorplätzen und Gärten | | | | | | o | | 16 |

Eine Verdichtung der Bebauung, wie die auf den Platz ausgerichtete Häuserzeile (1.0.10) sie zeigt, kommt entlang der beiden Ringstrassen mehrfach vor: Die südliche Gasse des westlichen Rings (1.0.13) wird beiderseits von aneinandergereihten traufständigen Fachwerkbauten gesäumt. Es sind teilweise umgebaute Bauernhäuser mit Wohnteil, Scheune und Stall. Sie stehen entweder recht- oder schiefwinklig zur Wegachse, was ein lebendiges Gassenbild ergibt. An einige Gebäude schliessen mit Bäumen bepflanzte kleine Gärten oder Vorplätze an. Die Fachwerkbauten und die dazu gehörigen bretterverschalteten Ökonomiegebäude stammen aus dem 18. und 19. Jahrhundert. Regionaltypische Merkmale dieser Bauten sind die geknickten und über dem Stallteil weit vorkragenden Satteldächer.

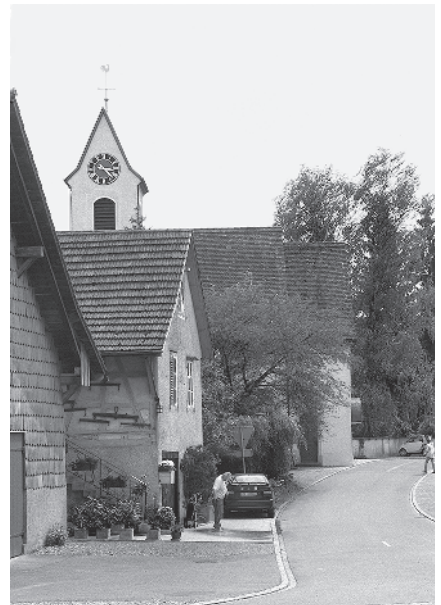
17 Ref. Kirche, 1695

| Art | Nummer | Benennung | Aufnahmekategorie | Räumliche Qualität | Arch. hist. Qualität | Bedeutung | Erhaltungsziel | Hinweis | Störend | Bild-Nr. |
|---|---|---|---|---|---|---|---|---|---|---|
| U-Zo | I | Innerer Freiraum mit Kirchenbezirk, Wiesland und Kieswegen | a | | | × | a | | | 17 |
| E | 0.0.1 | Ref. Kirche in ummauertem Friedhof, erb. 1695, erweitert 1850, einfacher Barockbau mit steilem Satteldach und Käsbissenturm von 1556 | | | | × | A | o | | 17 |

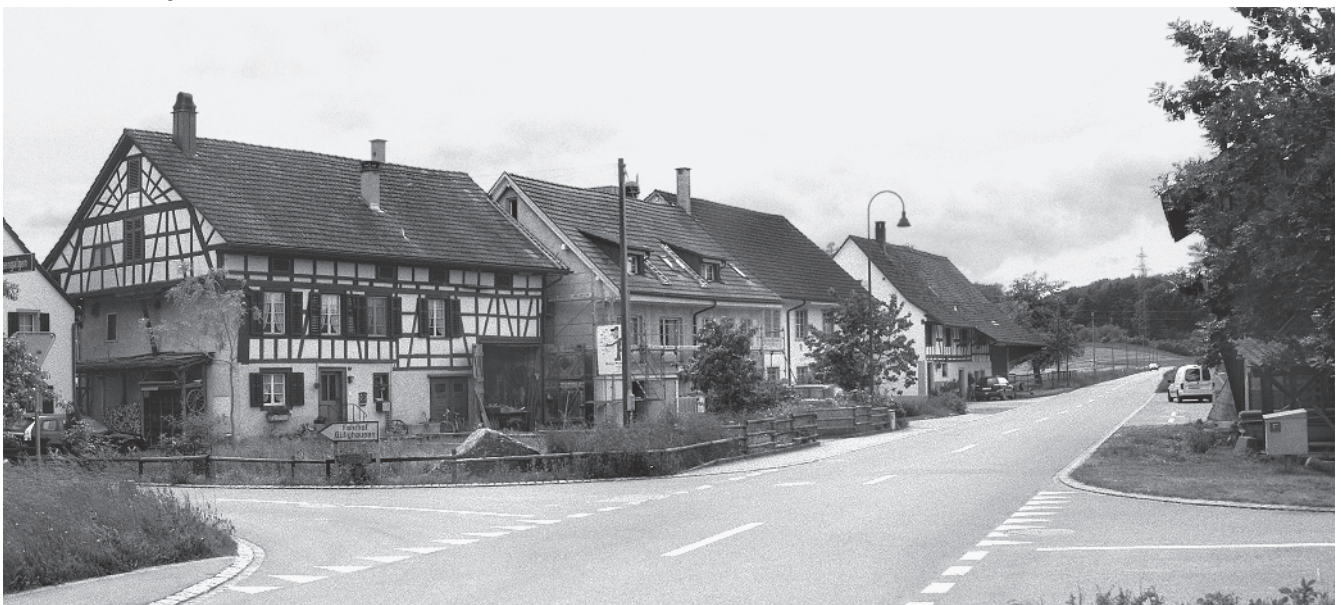
18 Ossingerstrasse

| Art | Nummer | Benennung | Aufnahmekategorie | Räumliche Qualität | Arch. hist. Qualität | Bedeutung | Erhaltungsziel | Hinweis | Störend | Bild-Nr. |
|---|---|---|---|---|---|---|---|---|---|---|
| B | 0.1 | Enge Reihung aus bäuerlichen, teilweise geriegelten Mehrzweckbauten des 19. Jh., Kerne wohl älter | A | / | / | × | A | | | 18 |
