# Wölflinswil

Gemeinde: Wölflinswil

●  
Vergleichsraster:  
Dorf

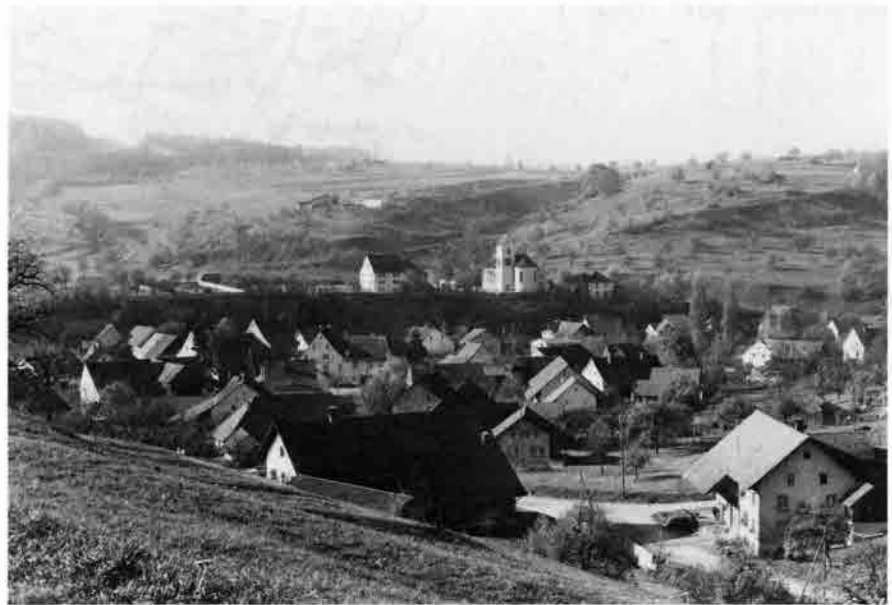
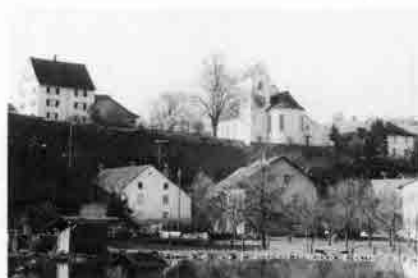
1

1-3 Verzaubert wie auf einer alten Vedute wirkt das Bauerndorf aus der Sicht von Osten. Unter dem imposanten Kirchkomplex mit Rundchor, Käsbissenturm und Pfarrhaus liegen, locker an den Hang geschoben, intakte bäuerliche Giebelbauten (3,9,14)

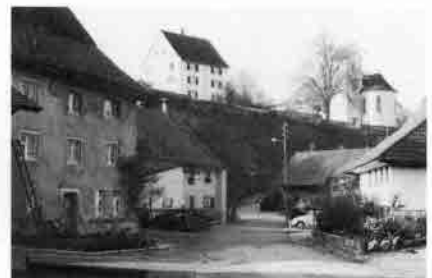
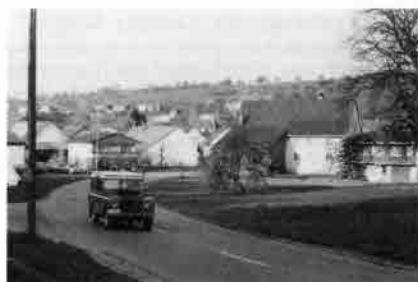
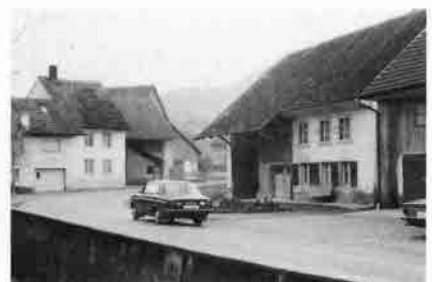
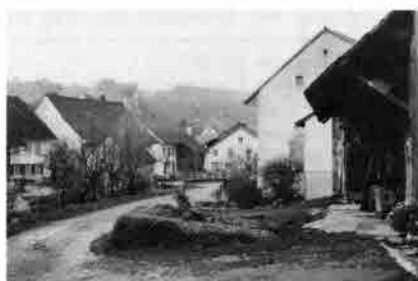
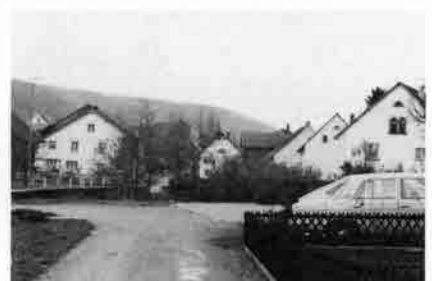
4-7 Der von Norden nach Süden verlaufende Hauptgassenraum beginnt im Süden recht unspektakulär mit einem durch zahlreiche Neubauten verdichteten Vorgelände und einigen alten Höfen (53,32,35,36)

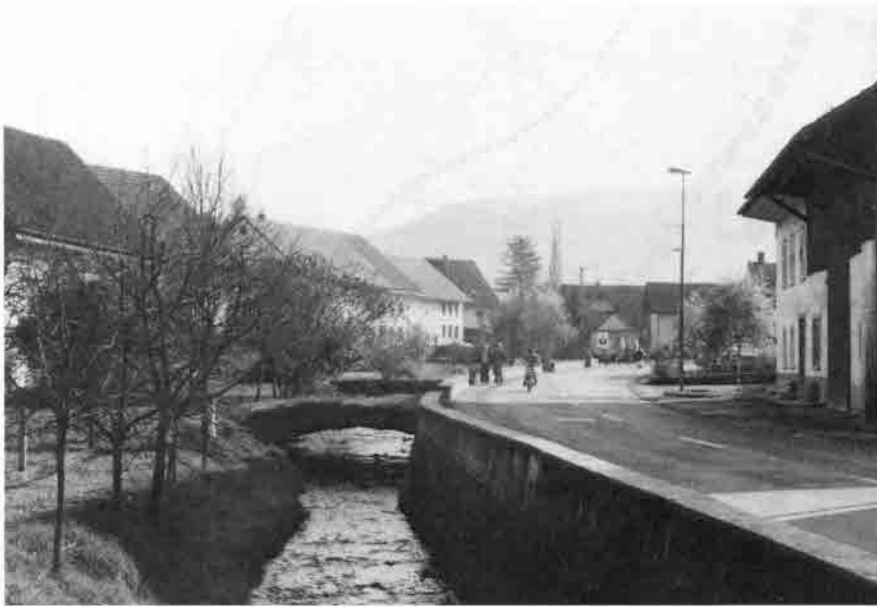
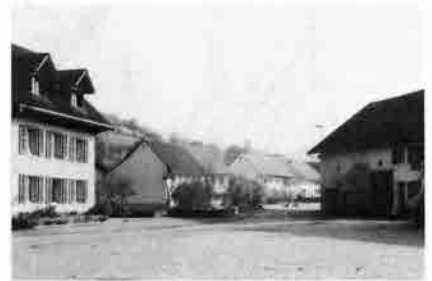
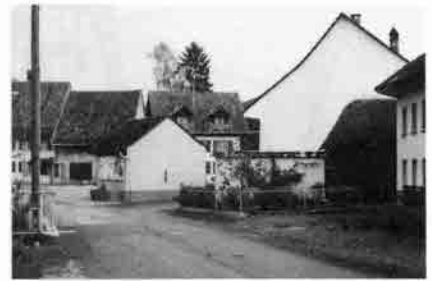
8-10 Im Kern verdichtet sich die Bebauung, und nebst dem Bach mit seinen alten Brücklein wird der prächtige Dorfplatz zum zentralen Element des Dorfs. Hier stehen mächtige Höfe mit grossen, ziegelgedeckten Dachflächen, die meist Oekonomie- und Wohnteil unter einem durchlaufenden First vereinen (13,5,31)

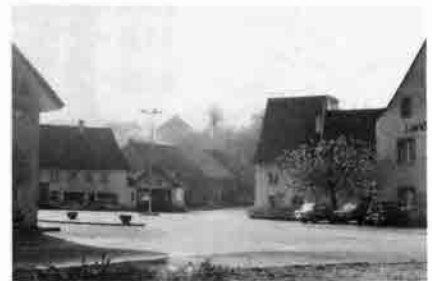
11,12 Der grosse, teilweise gepflästerte Platz im Zentrum ist ein einmaliges Beispiel unter den dörflichen Siedlungsanlagen im Kanton Aargau (12,6)

ausgeprägt steilen Satteldächern den Platz beherrschen. Der Platz selbst erfuhr 1959 eine Neugestaltung; damals wurde auch der sechseckige Brunnen in der Platzmitte aufgestellt.

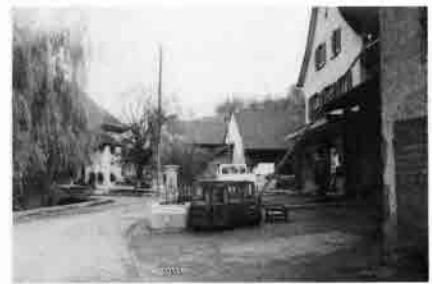
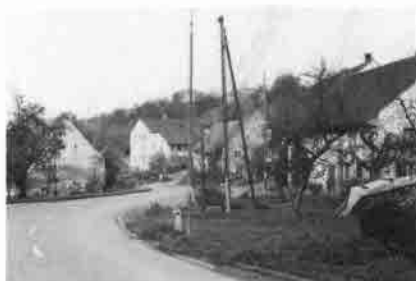
13,14 Vom Zentrum aus gegen Osten und Norden stehen die Bauten auf beiden Seiten der Strasse etwas lockerer, gehören aber zum regionsüblichen Typus der Ackerbauernhöfe (40,43)

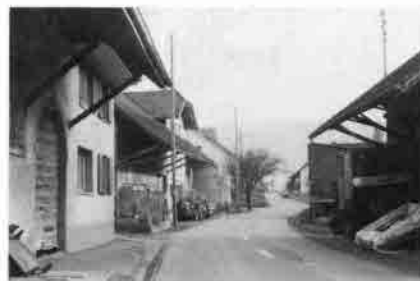
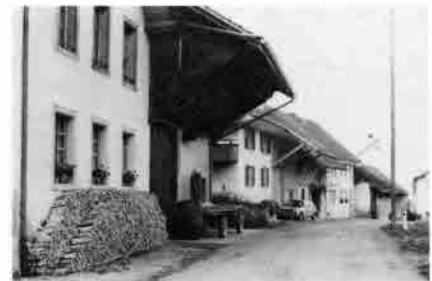
15,16 Etwas ärmlicher dann und kleiner im Volumen sind die jüngeren Höfe, die sich im Norden noch einmal zu zwei kompakteren Grüppchen verdichten (50,17)
