Watt bei Roggwil

Gemeinde Roggwil, Bezirk Arbon, Kanton Thurgau

ISOS
Inventar der schützenswerten Ortsbilder
der Schweiz

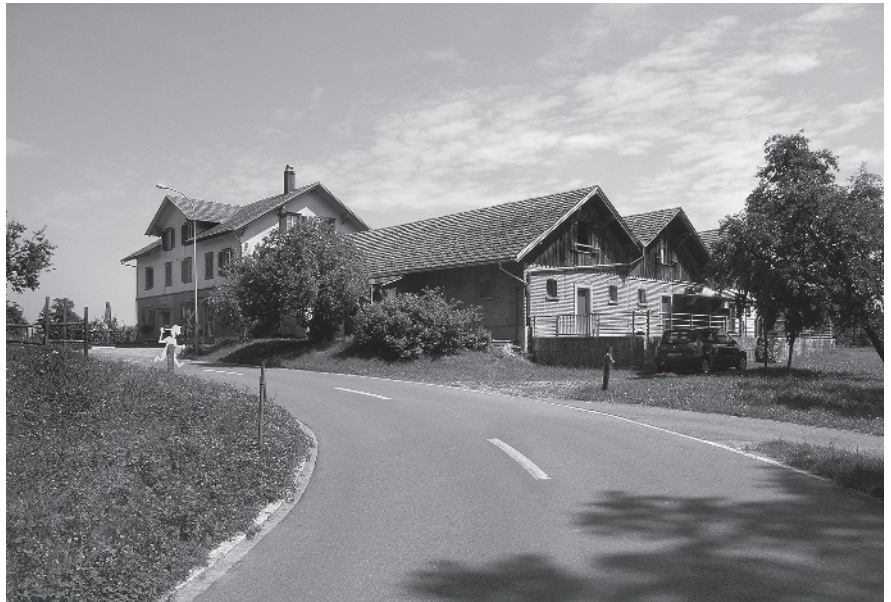
1 Käserei, 1898, und Schweineställe

Art	Nummer	Benennung	Aufnahmekategorie	Räumliche Qualität	Arch. hist. Qualität	Bedeutung	Erhaltungsziel	Hinweis	Störend	Bild-Nr.
G	1	Kompakte Kleinstsiedlung auf Geländeterrasse, bäuerliche Strassenbebauung aus Wohnhäusern und Ökonomiegebäuden, 19.–1. D. 20. Jh.	A	×	/	×	A			1–7, 9
E	1.0.1	Käserei, Sichtbacksteinbau mit Satteldach, Quergiebel und verschindeltem Obergeschoss, erb. 1898				×	A			1

1.0.2	Schweine Stall, Paralleldachbau aus Ziegelmauerwerk, um 1900						o		1
	1.0.3	Rechteckiger Steinbrunnen						o		
U-Zo	I	Gewelltes Wiesland mit Obstbäumen	a			×	a			8–9

Beim Strassenbogen im Osten steht neben dem Schweinestall (1.0.2) als letztes Gebäude im Ort die Käserei (1.0.1). Der traufständige Bau zeigt das für die Baugattung typische Mauerwerk aus Sichtbackstein im Erdgeschoss.

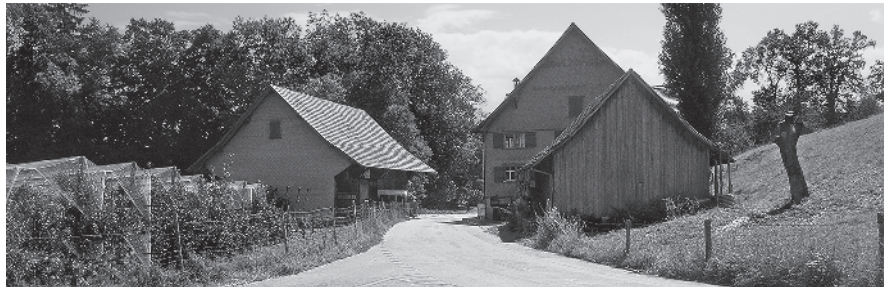
8 Gehöft im Südwesten

0.0.1	Ehem. Gehöft, Hauptbau aus dem 18./19. Jh., Nebenbauten 1. D. 20. Jh.						o		8
	0.0.2	Eingezäunte Obstbaumgärten						o		9
	0.0.3	Wohnhaus und Remise, angeblich von 1925, Kern vermutlich älter						o

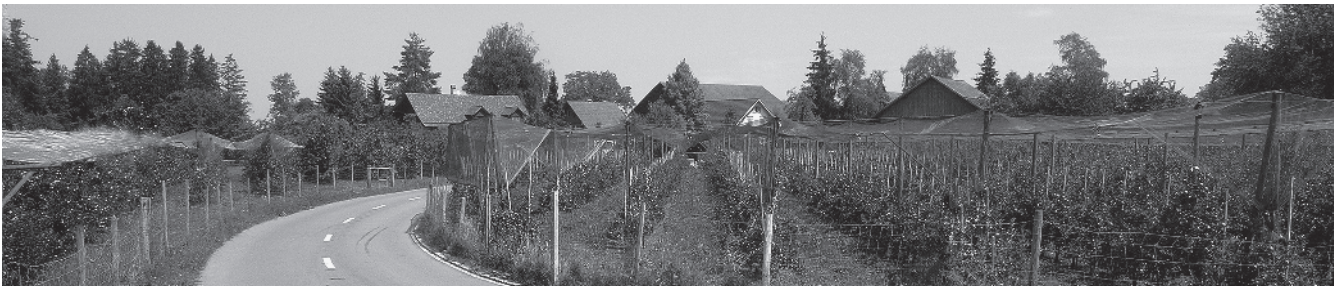
9 Südwestl. Ortseingang
