## Villaggio

## Altanca

Comune di Quinto, distretto di Leventina, Cantone Ticino

ISOS  
Inventario degli insediamenti svizzeri da  
proteggere

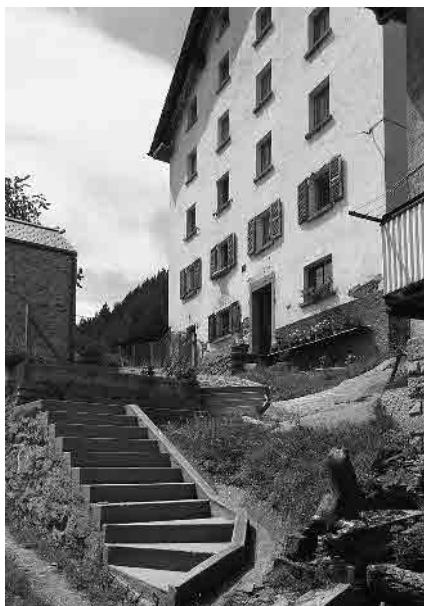
2 Dimora in muratura, 1868

| Tipo | Numero | Definizione | Categoria di rilievo | Qualità spaziali | Qualità storico arch. | Significato | Obiett. di salvaguardia | Elemento segnalato | Elemento perturbante | Foto |
|---|---|---|---|---|---|---|---|---|---|---|
| E | 1.0.1 | Edificio abitativo in muratura a cinque piani e mezzo e quattro assi, coperto a due falde in pioda; datato 1868 | | | | × | A | | | 2, 11 |

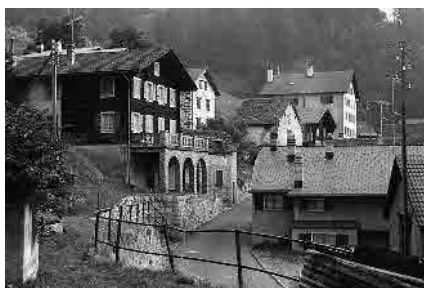
| Tipo | Numero | Definizione | Categoria di rilievo | Qualità spaziali | Qualità storico arch. | Significato | Obiett. di salvaguardia | Elemento segnalato | Elemento perturbante | Foto |
|---|---|---|---|---|---|---|---|---|---|---|
| | 1.0.2 | Allineamento di edifici tradizionali, abitativi e utilitari su muro di sostegno stradale, riattati | | | | | | o | | 5 |

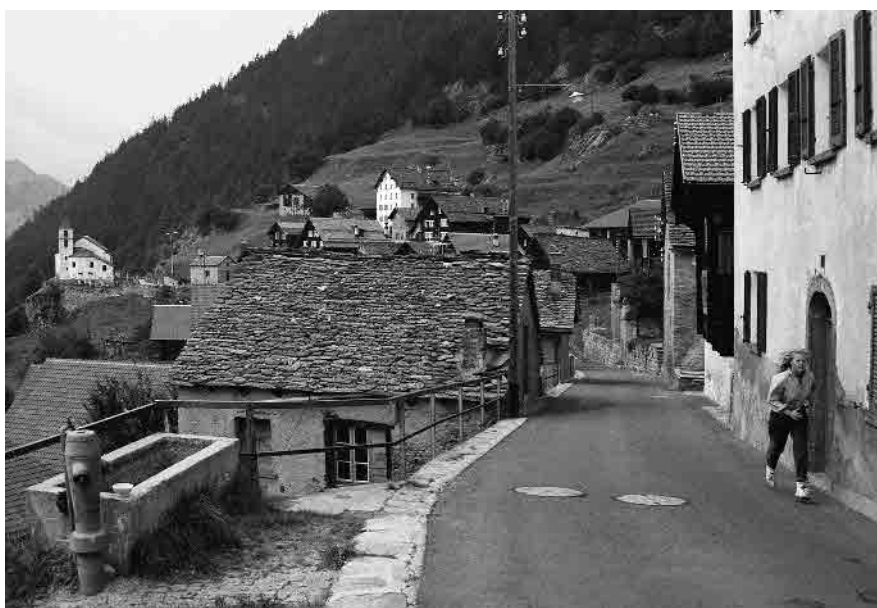
7 Vista da est

| Tipo | Numero | Definizione | Categoria di rilievo | Qualità spaziali | Qualità storico arch. | Significato | Obiett. di salvaguardia | Elemento segnalato | Elemento perturbante | Foto |
|---|---|---|---|---|---|---|---|---|---|---|
| E | 0.0.18 | Chiesa dei SS. Cornelio e Cipriano, 1603 e cimitero; in formidabile posizione di effetto visivo a distanza | | | | × | A | | | 7, 13 |
