**Aranno**

Comune di Aranno, distretto di Lugano, Cantone Ticino

ISOS  
Inventario degli insediamenti svizzeri da  
proteggere

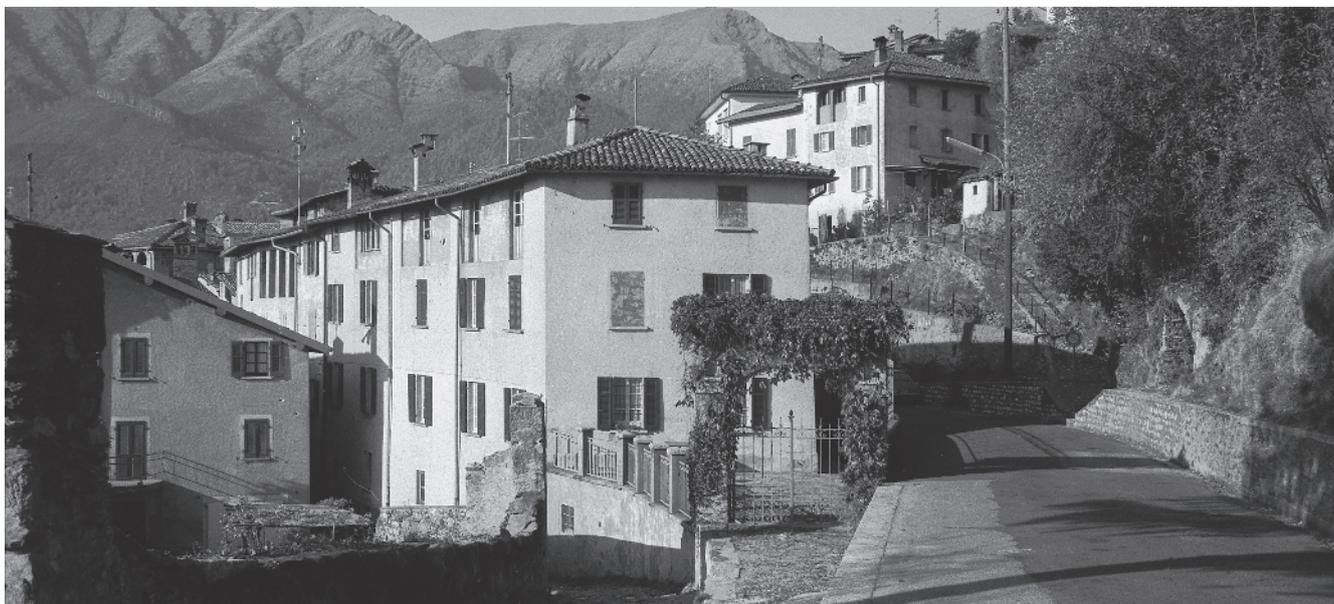
1 Accesso al villaggio da est. La cantonale divide due insiemi edilizi

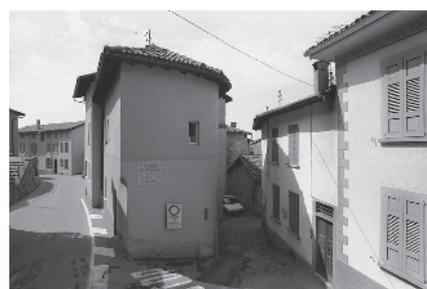
7 Tra i due insiemi

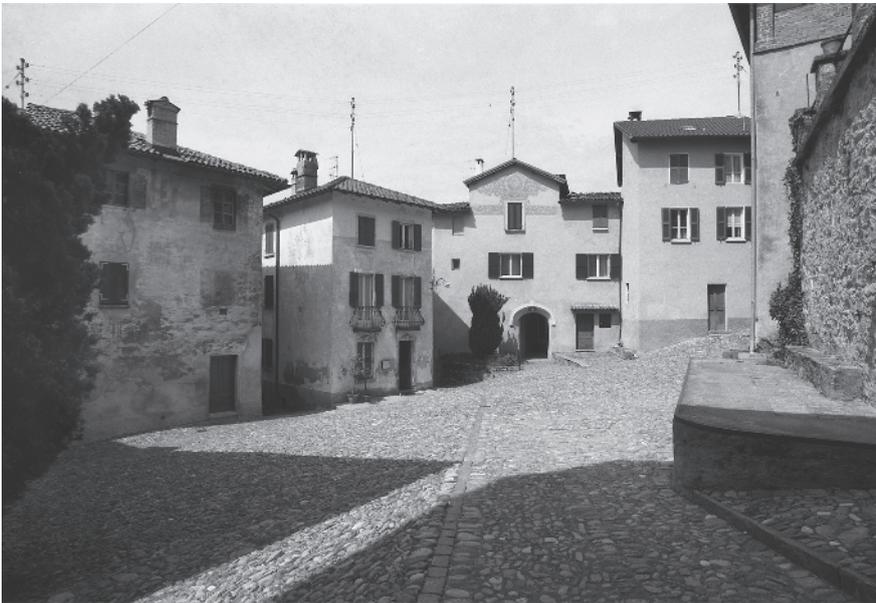
11 Il vuoto principale dell'insediamento

1.0.3	Piazza principale acciottolata, in pendenza, con fontana, definita da edifici di grande volume; confluenza di sei percorsi						o		11, 12
	1.0.4	Vuoti acciottolati definiti in parte da edifici di prestigio, alcuni con decorazioni a stucco settecentesche						o

Salvaguardare l'integrità dei vuoti interni, non solo delle piazze pubbliche ma anche dei modesti fazzoletti di terra privati in dipendenza dagli edifici.

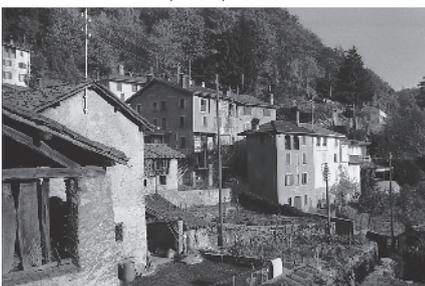
13 Margine sud del nucleo principale

Il margine meridionale del nucleo, dato da una fascia in pendenza di orti, è ancora riconoscibile come stretta dipendenza del nucleo in ragione del fatto che occupa la parte più bassa della stessa terrazza dove sorge l'edificazione, così che le superfici coltivate si compenetrano con gli edifici più a valle. Questa parte mostra di essere particolarmente sensibile al cambiamento sia per la tendenza al riempimento sia per trasformazioni di piccoli manufatti rurali

Evitare ulteriori inserimenti nella fascia ad orti del margine meridionale del nucleo principale.

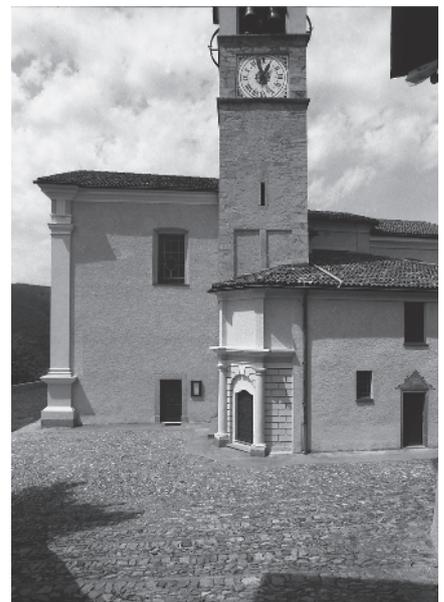
15 Parrocchiale di S. Vittore

E	1.0.1	Chiesa di S. Vittore, di origine tardo medievale, con ampio sagrato erbato cintato, con cippo funerario; forte richiamo da valle e da lontano				×	A			14, 15
E	1.0.2	Cimitero con cappelle su terrazza a valle della chiesa				×	A

Fortemente caratterizzante è la collocazione della chiesa sull'estremità orientale e nel punto più a valle dell'insediamento storico, ad affermare, in tal modo, il suo prestigio di emergenza staccata dal resto e, soprattutto, in eccezionale posizione a vista da altri insediamenti. La chiesa è uno dei rari edifici la cui pianta poggia in piano, sulla terrazza subito a monte del cimitero (1.0.2).
