Villaggio

Arzo

Comune di Arzo, distretto di Mendrisio, Cantone Ticino

ISOS
Inventario degli insediamenti svizzeri da
proteggere

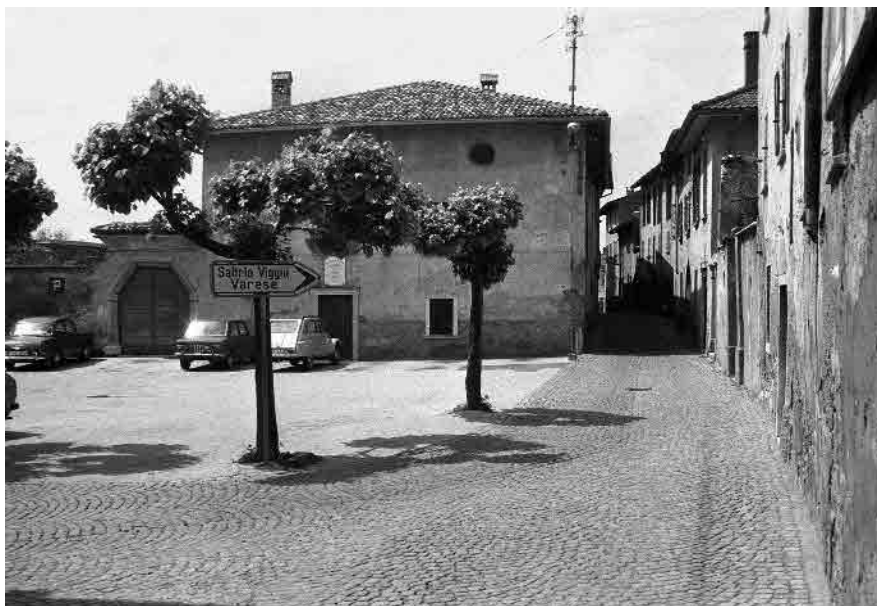
1 La piazza principale, lato ovest

| Tipo | Numero | Definizione | Categoria di rilievo | Qualità spaziali | Qualità storico arch. | Significato | Obiett. di salvaguardia | Elemento segnalato | Elemento perturbante | Foto |
|---|---|--|---|---|---|---|---|---|---|---|
| | 1.0.2 | Piazza centrale, acciottolata, definita da facciate di prestigio, in parte alberata | | | | | | o | | 1-6 |

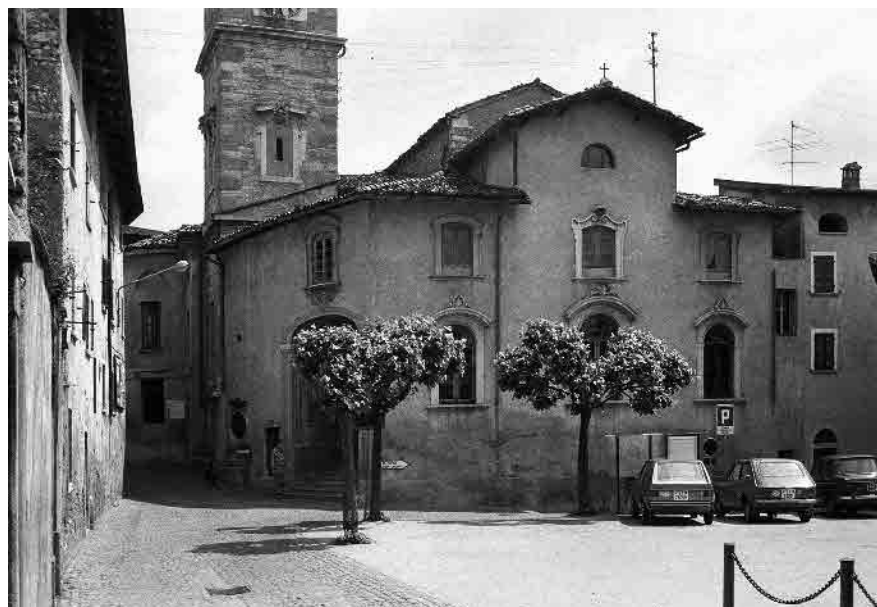
4 Piazza, lato orientale con la parrocchiale

| Tipo | Numero | Definizione | Categoria di rilievo | Qualità spaziali | Qualità storico arch. | Significato | Obiett. di salvaguardia | Elemento segnalato | Elemento perturbante | Foto |
|---|---|--|---|---|---|---|---|---|---|---|
| E | 1.0.1 | Parrocchiale dei SS. Nazario e Celso con ingresso ad atrio rialzato; inizio sec. XVII su preesistenza | | | × | | A | | | 3,4 |

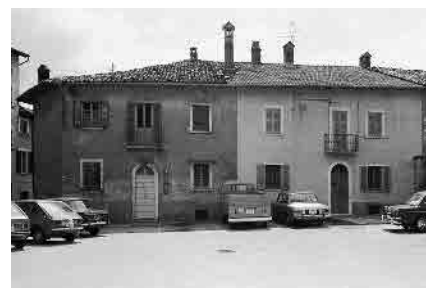
6 Piazza principale, il lato sud

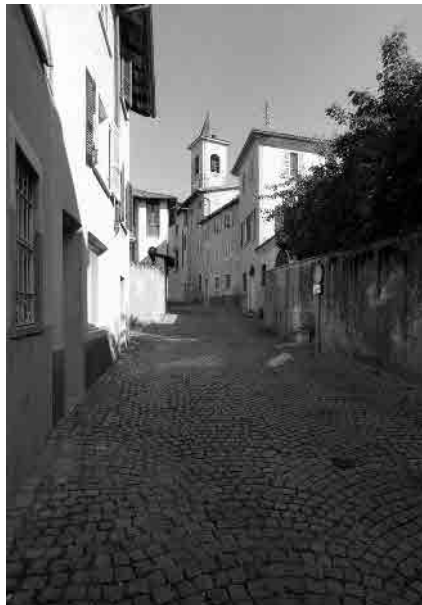
9 Percorso interno principale

| Tipo | Numero | Definizione | Categoria di rilievo | Qualità spaziali | Qualità storico arch. | Significato | Obiett. di salvaguardia | Elemento segnalato | Elemento perturbante | Foto |
|---|---|--|---|---|---|---|---|---|---|---|
| | 1.0.3 | Vicoli principali, acciottolati, definiti in maniera compatta da schiere di edifici a corte dei secc. XVII-XIX | | | | | | o | | 1,3,7,9 |

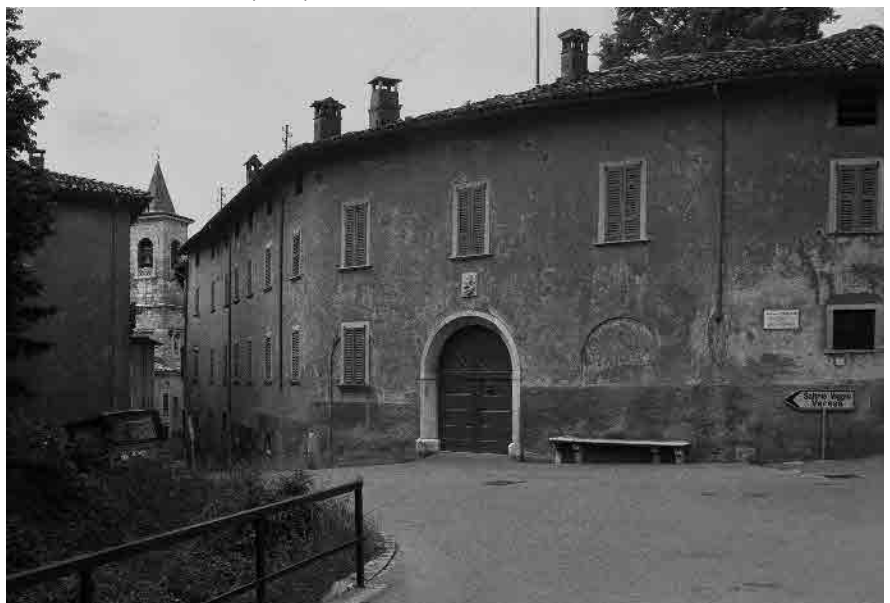
12 Edificio un tempo setificio; sec. XVII

| Tipo | Numero | Definizione | Categoria di rilievo | Qualità spaziali | Qualità storico arch. | Significato | Obiett. di salvaguardia | Elemento segnalato | Elemento perturbante | Foto |
|---|---|--|---|---|---|---|---|---|---|---|
| | 1.0.6 | Imponente fronte arcuata di dimora a corte, un tempo setificio; sec. XVIII | | | | | | o | | 12 |

Molto stretto il legame tra nucleo principale e secondario a nord (0.2) grazie a un elegante raccordo fornito da un edificio abitativo di notevole prestigio, un tempo anche laboratorio per la seta (1.0.6); la sua lunga fronte definisce per ampio tratto la parte terminale di un vicolo del nucleo principale e, disegnando un arco, contribuisce alla definizione dello spazio centrale del piccolo insieme secondario, stabilendo, peraltro, una forte relazione con il corso d'acqua (0.2.7). L'asfaltatura dello spazio e l'inadeguata opera di incanalamento hanno irrigidito il corso del riale mutando il fine e sensibile rapporto che questo stabiliva con gli edifici vicini. Simili considerazioni valgono anche per il piccolo insieme meridionale (0.1). Qui il grande contributo al valore spaziale e storico architettonico dato dalla chiesa (0.1.9) e da altri edifici che partecipano a una delimitazione coerente del vuoto centrale, trova alcuni riscontri in negativo sia nell'elevazione del piano stradale che ha abbassato l'emergenza dell'edificio sacro, che nella presenza dell'asfalto su tutto lo spazio, che irrigidisce il rapporto con gli edifici antichi. Anche la ristrutturazione senza cura di un vecchio edificio e la realizzazione di uno nuovo, l'edificio della posta (0.1.12), hanno sminuito il valore dell'insieme; in particolare l'edificio postale oltre che per le caratteristiche architettoniche si mostra insensibile nel rapporto con la topografia. Resta il grande significato spaziale nell'economia complessiva dell'insediamento dei due insieme, pendant rispetto al nucleo principale, e che si prestano a una lettura sia di premessa a questo che come appendici di esso e ad esso strettamente e finemente legati dal corso d'acqua.

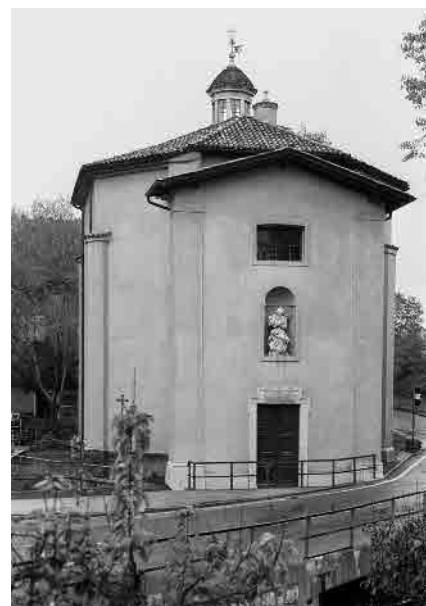
15 S. Maria del Ponte; circa 1670

| Tipo | Numero | Definizione | Categoria di rilievo | Qualità spaziali | Qualità storico arch. | Significato | Obiett. di salvaguardia | Elemento segnalato | Elemento perturbante | Foto |
|---|---|--|---|---|---|---|---|---|---|---|
| E | 0.1.9 | Chiesa di S. Maria del Ponte marcante l'accesso al nucleo e all'insediamento; ca. 1670 su preesistenza | | | × | | A | | | 15 |

Dell'epoca precedente il distacco dalla parrocchia di Riva S. Vitale, avvenuto nel 1534 – secondo altre fonti nel 1634 – si trova citata soltanto la chiesa dei Quattro Coronati, nella stessa posizione dove oggi, sulla riva del Gaggiolo, sorge la Chiesa di S. Maria del Ponte (0.1.9), consacrata nel 1671. All'inizio del secolo XVII venne eretta la parrocchiale dei SS. Nazario e Celso (1.0.1) in posizione centrale rispetto al nucleo principale, anch'essa in luogo di un'altra chiesa, citata alla metà del secolo XV.

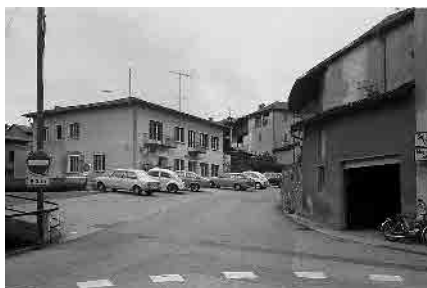
| Tipo | Numero | Definizione | Categoria di rilievo | Qualità spaziali | Qualità storico arch. | Significato | Obiett. di salvaguardia | Elemento segnalato | Elemento perturbante | Foto |
|---|---|--|---|---|---|---|---|---|---|---|
| | 0.1.12 | Volumi irrispettosi, per forma, dettagli e impianto, della topografia e del contesto edificato | | | | | | | o | 16 |

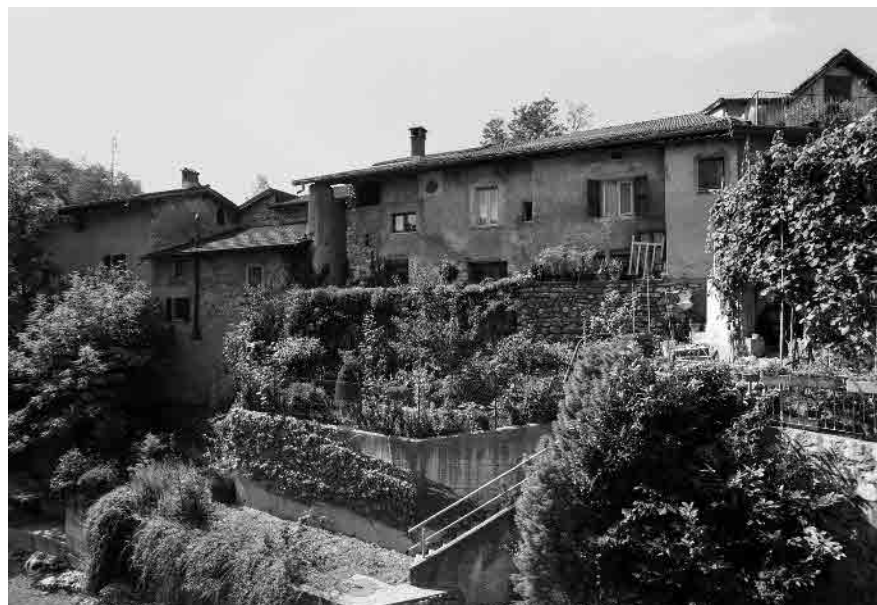
18 Vecchio complesso rurale su un corso d'acqua

| Tipo | Numero | Definizione | Categoria di rilievo | Qualità spaziali | Qualità storico arch. | Significato | Obiett. di salvaguardia | Elemento segnalato | Elemento perturbante | Foto |
|---|---|--|---|---|---|---|---|---|---|---|
| | 0.1.10 | Complesso rurale con particelle a orto, rialzato sul corso d'acqua, un tempo mulino | | | | | | o | | 18 |

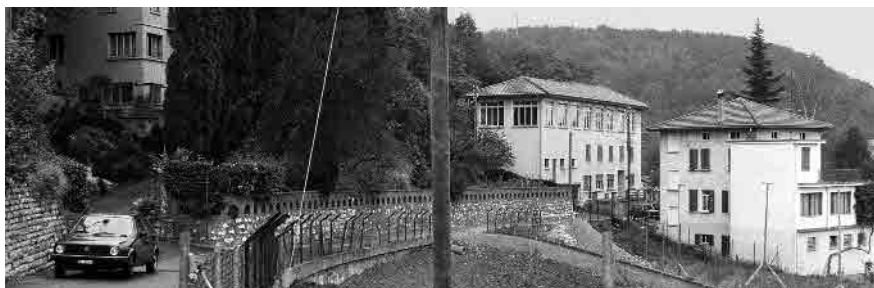
20 Edifici sedi di lavorazioni artigianali

| Tipo | Numero | Definizione | Categoria di rilievo | Qualità spaziali | Qualità storico arch. | Significato | Obiett. di salvaguardia | Elemento segnalato | Elemento perturbante | Foto |
|---|---|--|---|---|---|---|---|---|---|---|
| | 0.0.24 | Edifici abitativi e ad attività artigianali; 1ª metà del sec. XX | | | | | | o | 20,21 | |

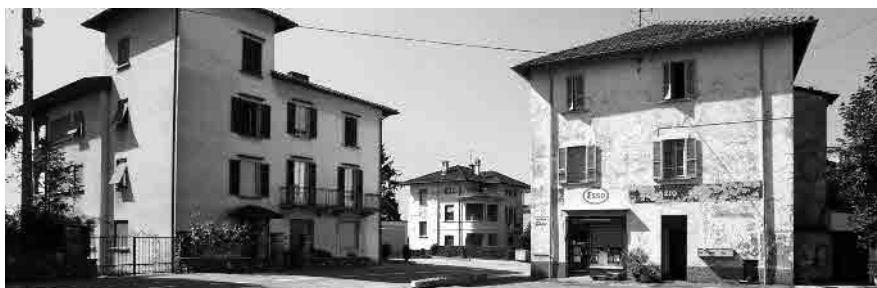
25 Edificazione in relazione con il confine

| Tipo | Numero | Definizione | Categoria di rilievo | Qualità spaziali | Qualità storico arch. | Significato | Obiett. di salvaguardia | Elemento segnalato | Elemento perturbante | Foto |
|---|---|--|---|---|---|---|---|---|---|---|
| | 0.3.13 | Dimora in stile eclettico con loggia e bow window; inizio sec. XX | | | | | | o | | 25 |

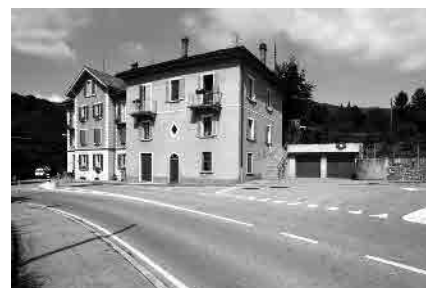
26 Sul confine con l'Italia

| Tipo | Numero | Definizione | Categoria di rilievo | Qualità spaziali | Qualità storico arch. | Significato | Obiett. di salvaguardia | Elemento segnalato | Elemento perturbante | Foto |
|---|---|--|---|---|---|---|---|---|---|---|
| | 0.3.14 | Edificazione in relazione con la Dogana, a cavallo del sec. XIX | | | | | | o | | 26 |

| Tipo | Numero | Definizione | Categoria di rilievo | Qualità spaziali | Qualità storico arch. | Significato | Obiett. di salvaguardia | Elemento segnalato | Elemento perturbante | Foto |
|---|---|--|---|---|---|---|---|---|---|---|
| | 0.0.31 | Raccordo per il confine per l'Italia; anni '70 sec. XX | | | | | | o | 26 | |
