#### Villaggio

## Auressio

Comune di Isorno, distretto di Locarno, Cantone Ticino

ISOS  
Inventario degli insediamenti svizzeri da proteggere

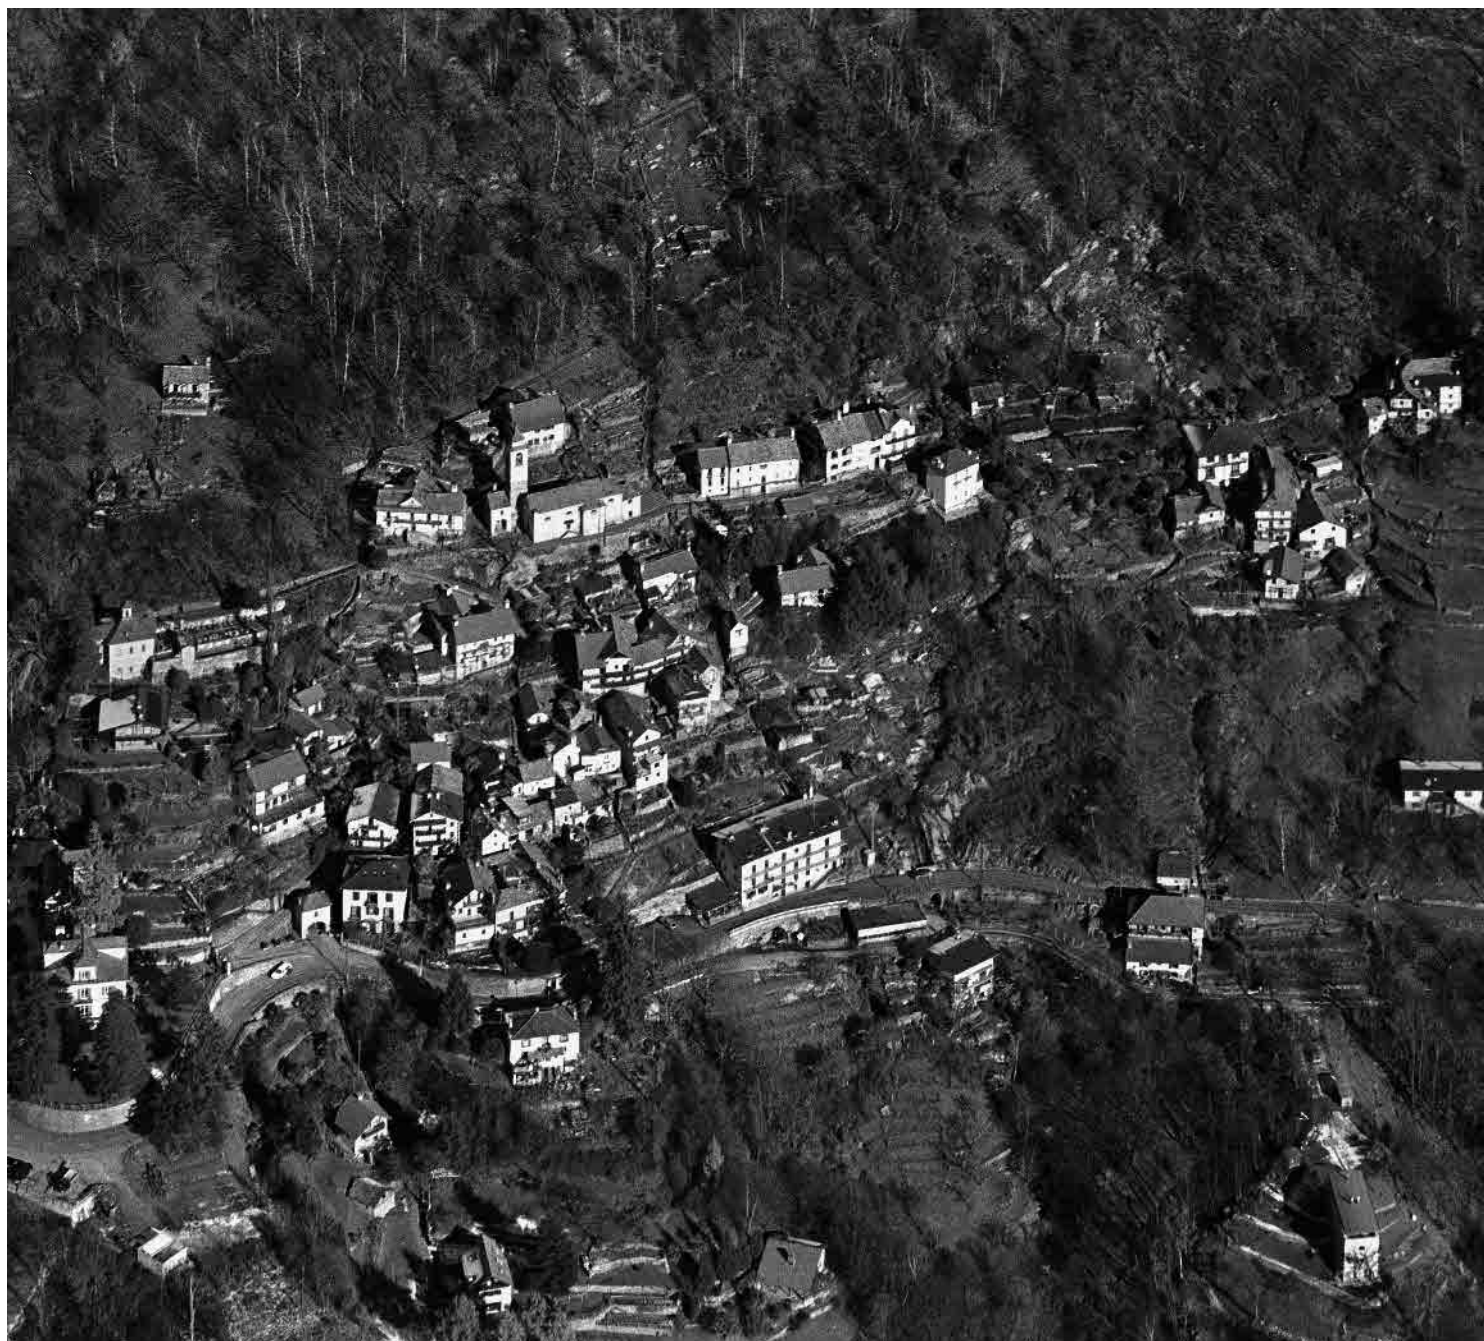
Foto aerea Bruno Pellandini 1999, © Ufficio per l'ISOS, Zurigo

Particolare in Auressio la forte presenza della natura entro i nuclei edilizi, in particolare il corso libero dei riali; notevole anche il numero di edifici di pubblica utilità dono degli emigranti, quali il lavatoio, gli edifici del Comune, della Posta e la realizzazione della preziosa Villa Edera entro un parco.

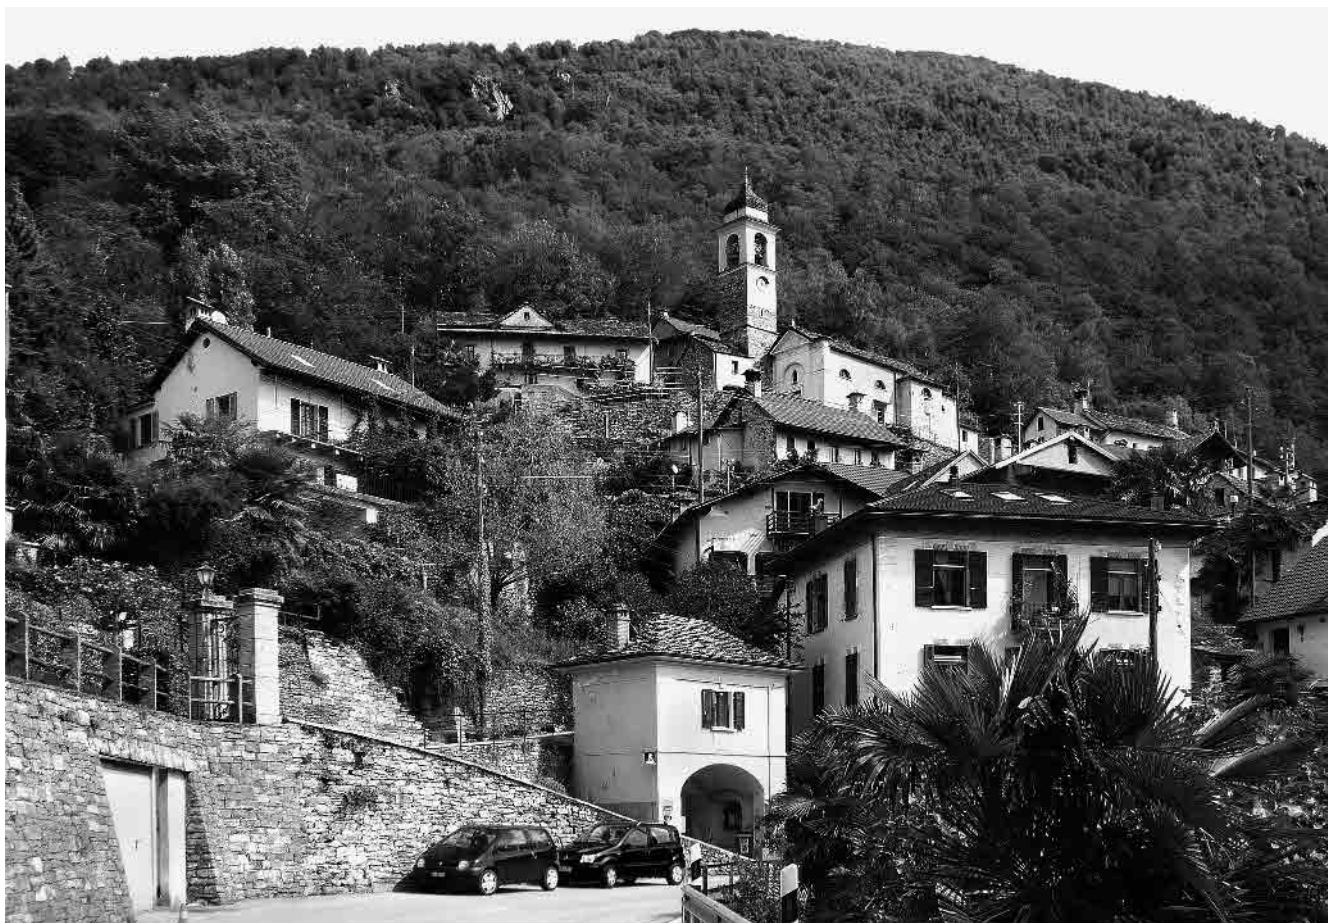
1 Vista dalla cantonale; in alto la parrocchiale di S. Antonio Abate; secc. XVI–XVIII

| Tipo | Numero | Definizione | Categoria di rilievo | Qualità spaziali | Qualità storico arch. | Significato | Obiett. di salvaguardia | Elemento segnalato | Elemento perturbante | Foto |
|---|---|---|---|---|---|---|---|---|---|---|
| E | 0.1.6 | Chiesa parrocchiale di S. Antonio Abate, al culmine dell'insediamento; sec. XVI, trasformata nel XVIII | | | | × | <b>A</b> | | | 1 |

Dal punto di vista ecclesiastico Auressio appartenne alla parrocchia di S. Fedele di Pedemonte e quindi costituì parrocchia con Loco. La chiesa di S. Antonio Abate (0.1.6), venne consacrata nel 1526 e restaurata e trasformata nel XVIII secolo, probabilmente in concomitanza con la sua erezione a parrocchia nel 1792, allorché si staccò da Loco.

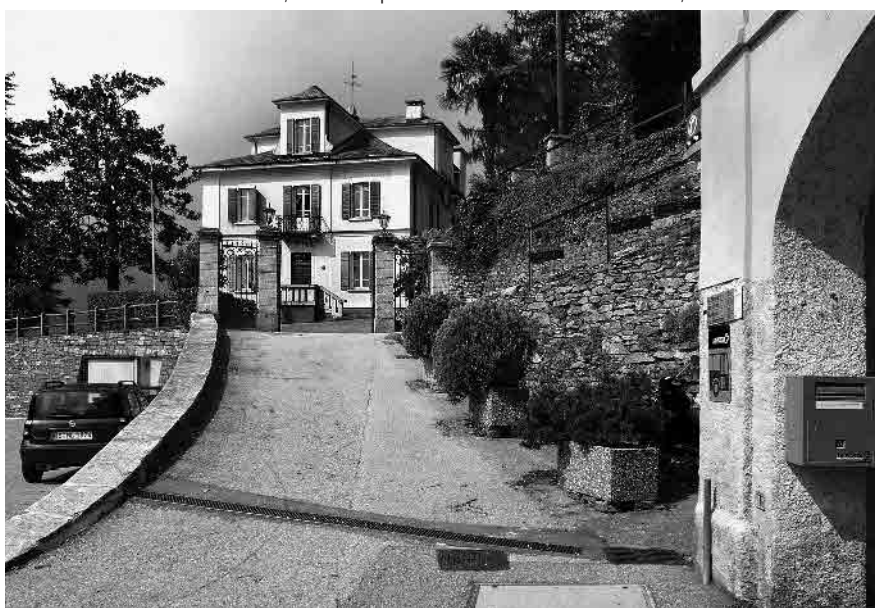
2 Villa Edera, oggi ostello, 1887

| Tipo | Numero | Definizione | Categoria di rilievo | Qualità spaziali | Qualità storico arch. | Significato | Obiett. di salvaguardia | Elemento segnalato | Elemento perturbante | Foto |
|---|---|---|---|---|---|---|---|---|---|---|
| E | 0.0.8 | Villa Edera, dimora tardo neoclassica a 4 fronti indifferenziati, entro parco cintato con alberi imponenti e dipendenza; 1887 (ing. L. Forni), oggi ostello | | | | × | <b>A</b> | o | | 2 |

L'estremità occidentale dell'insediamento oltre che nella vista sulla Villa Edera (0.0.8) annuncia l'insediamento anche con il sentiero con edicola (0.0.11), in continuità con il percorso che serve l'insieme con la chiesa. Sul lato della villa opposto, l'ampia rampa che dà accesso al giardino attraverso un cancello prende avvio in corrispondenza dell'incontrarsi con il percorso che sale nel nucleo principale. Ed è da tale collocazione che la villa con la sua posizione elevata e la sua forte individualità appare nella sua valenza di contropolo al resto dell'insediamento, tanto più per la sua forte connotazione borghese cittadina contrapposta alla sostanza rurale del nucleo storico.

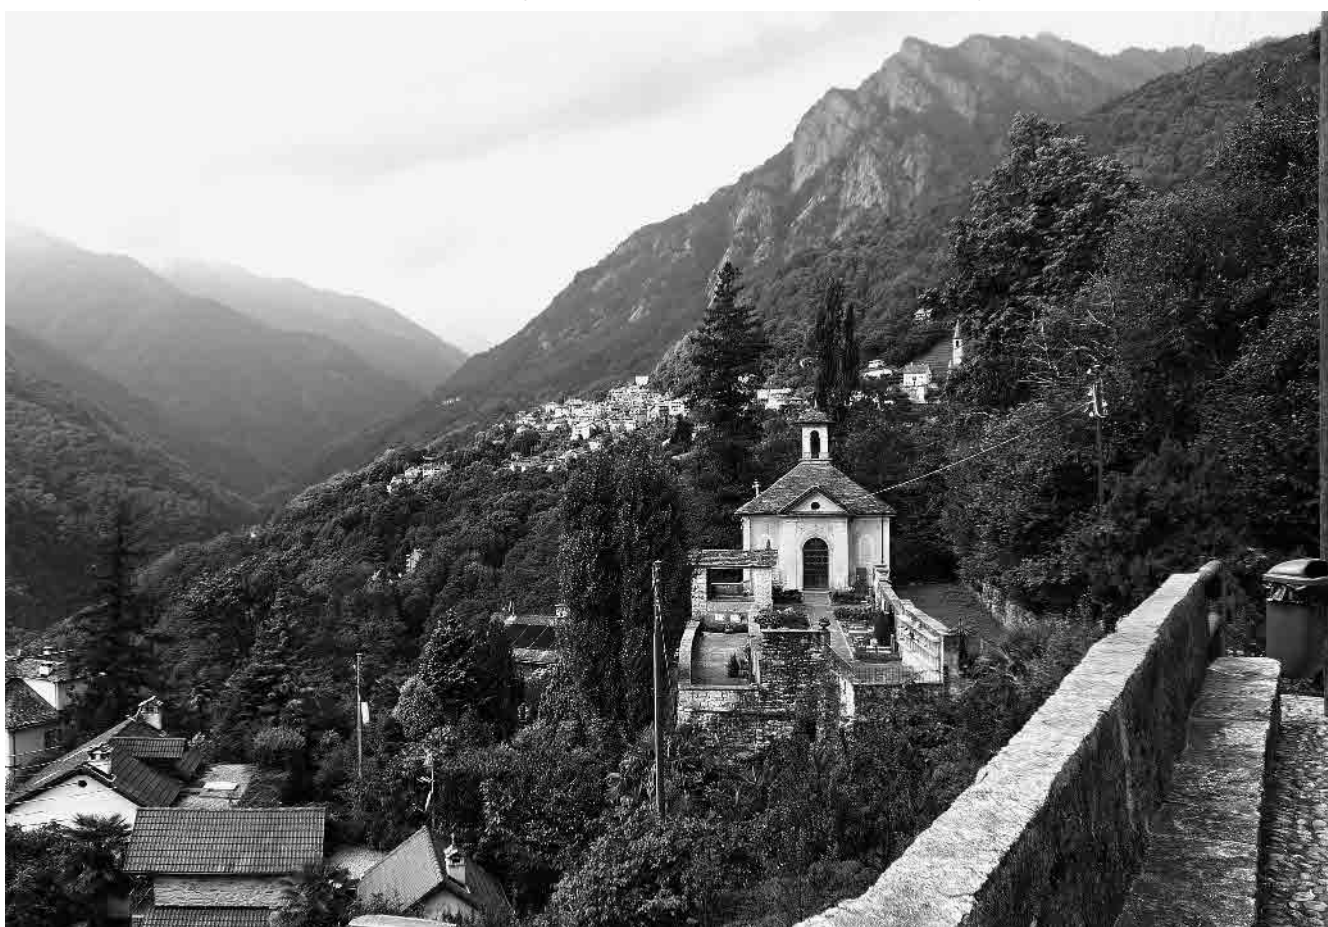
7 Dal sagrato della parrocchiale: il cimitero e la cappella del 1897; sullo sfondo Loco

| Tipo | Numero | Definizione | Categoria di rilievo | Qualità spaziali | Qualità storico arch. | Significato | Obiett. di salvaguardia | Elemento segnalato | Elemento perturbante | Foto |
|---|---|---|---|---|---|---|---|---|---|---|
| E | 0.1.4 | Cimitero con cappella di notevoli dimensioni, con copertura a piramide, forte accento nella silhouette; 1897 | | | | × | <b>A</b> | | | 7 |

La relazione tra i due edifici sacri si svolge attraverso lo spazio coperto dal sentiero che qui diventa quasi un ampio vuoto; uno spazio di confronto che il muretto che definisce a valle il sagrato della parrocchiale e le mura del cimitero contribuiscono a disegnare insieme alla fronte del Grotto della chiesa e della base su cui questo poggia. Dal sagrato, sullo sfondo, verso ovest, si coglie una ampia vista su Loco.

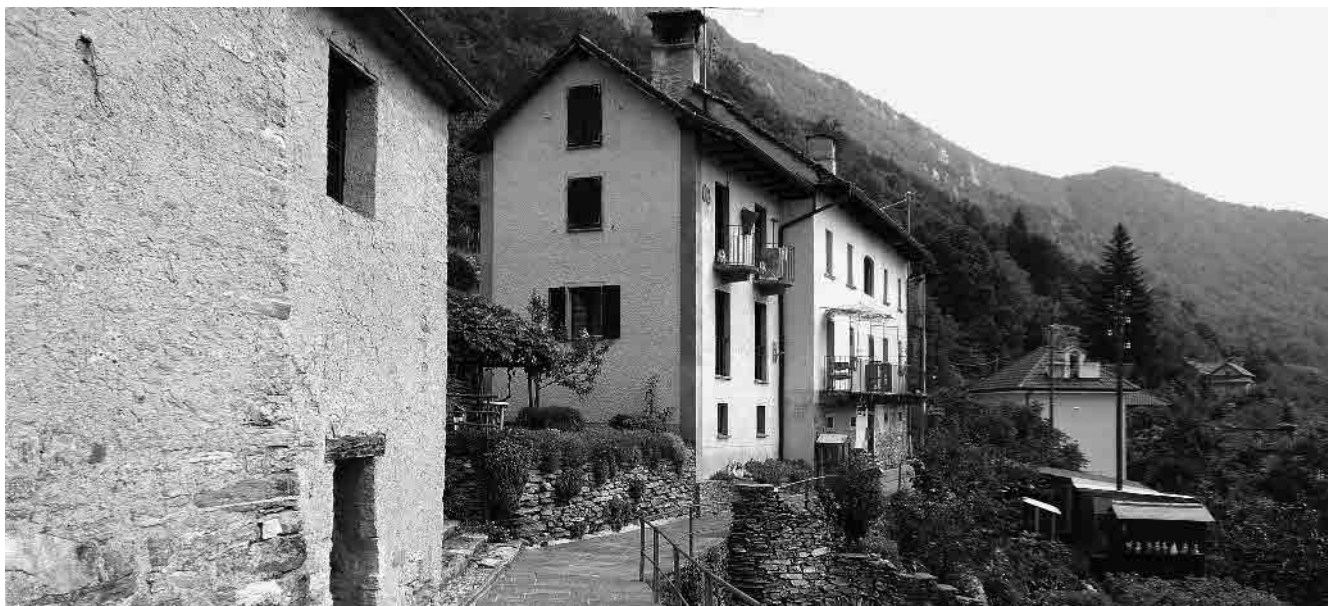
8 Lungo la strada superiore, più in basso la Casa comunale

| Tipo | Numero | Definizione | Categoria di rilievo | Qualità spaziali | Qualità storico arch. | Significato | Obiett. di salvaguardia | Elemento segnalato | Elemento perturbante | Foto |
|---|---|---|---|---|---|---|---|---|---|---|
| | 0.1.7 | Casa comunale, un tempo anche aula scolastica, con torretta a vela con campana; 1887, riattata con ampliamento delle aperture e rifacimento della copertura in tegole | | | | | | o | | 8, 15 |

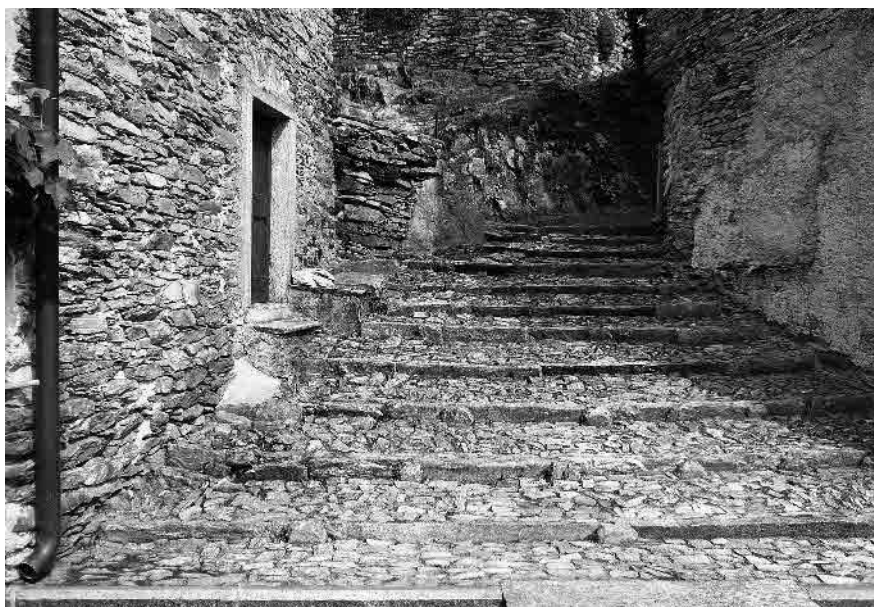
10 Nella parte più alta del nucleo, l'avvio di un sentiero per i monti

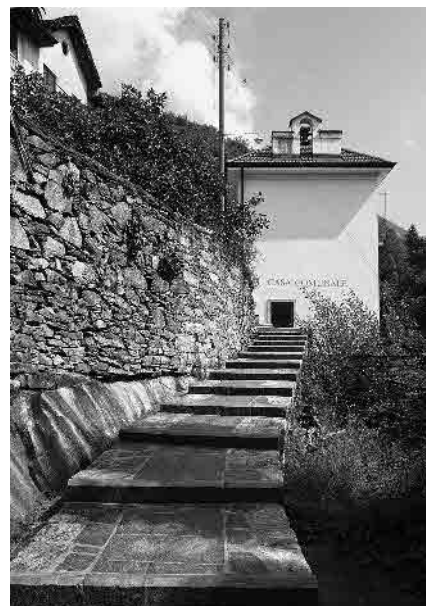
15 Casa comunale

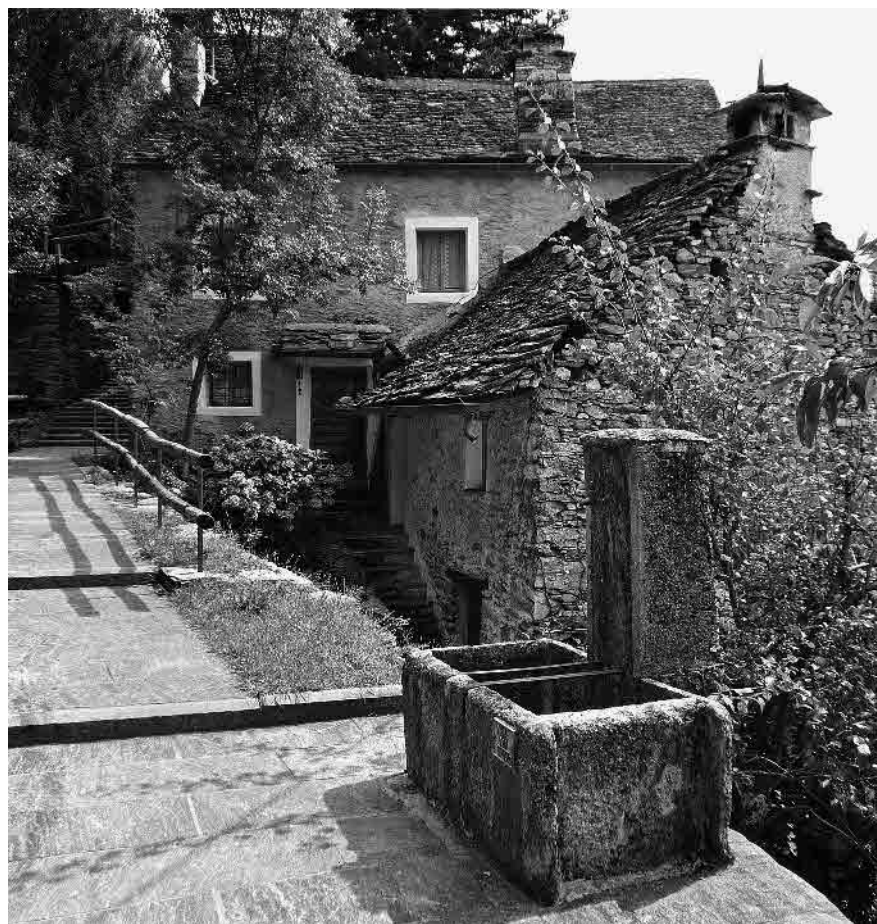
18 Il nucleo secondario di Baldegn

| Tipo | Numero | Definizione | Categoria di rilievo | Qualità spaziali | Qualità storico arch. | Significato | Obiett. di salvaguardia | Elemento segnalato | Elemento perturbante | Foto |
|---|---|---|---|---|---|---|---|---|---|---|
| G | 0.2 | Baldeggn, insieme rurale di edifici abitativi e utilitari in pendio | AB | ✓ | ✓ | × | <b>A</b> | | | 17, 18 |

Anche il piccolo insieme di Baldegn (0.2) è limitato e attraversato da riali, uno scavalcato da un ponticello, collegato all'insieme con la chiesa dallo stesso sentiero; questo, selciato, è definito a monte da un muro dell'altezza delle spalle sul lato a monte e delle ginocchia. Solo un edificio del piccolo insieme, l'edificio più voluminoso, il primo sul margine occidentale, sporge a livello del sentiero, con una copertura in pioda a piramide. Per il resto i pochi edifici si pongono in forte pendio a valle di quello e perlopiù con il lato di frontone verso valle. Frequente il giustapporsi sul lato a monte della parte utilitaria a quella abitativa. Ma c'è anche qualche piccolo edificio utilitario isolato.
