Aurigeno

Comune di Maggia, distretto di Vallemaggia, Cantone Ticino

ISOS
Ortsbilder®

ISOS
Inventario degli insediamenti svizzeri da proteggere

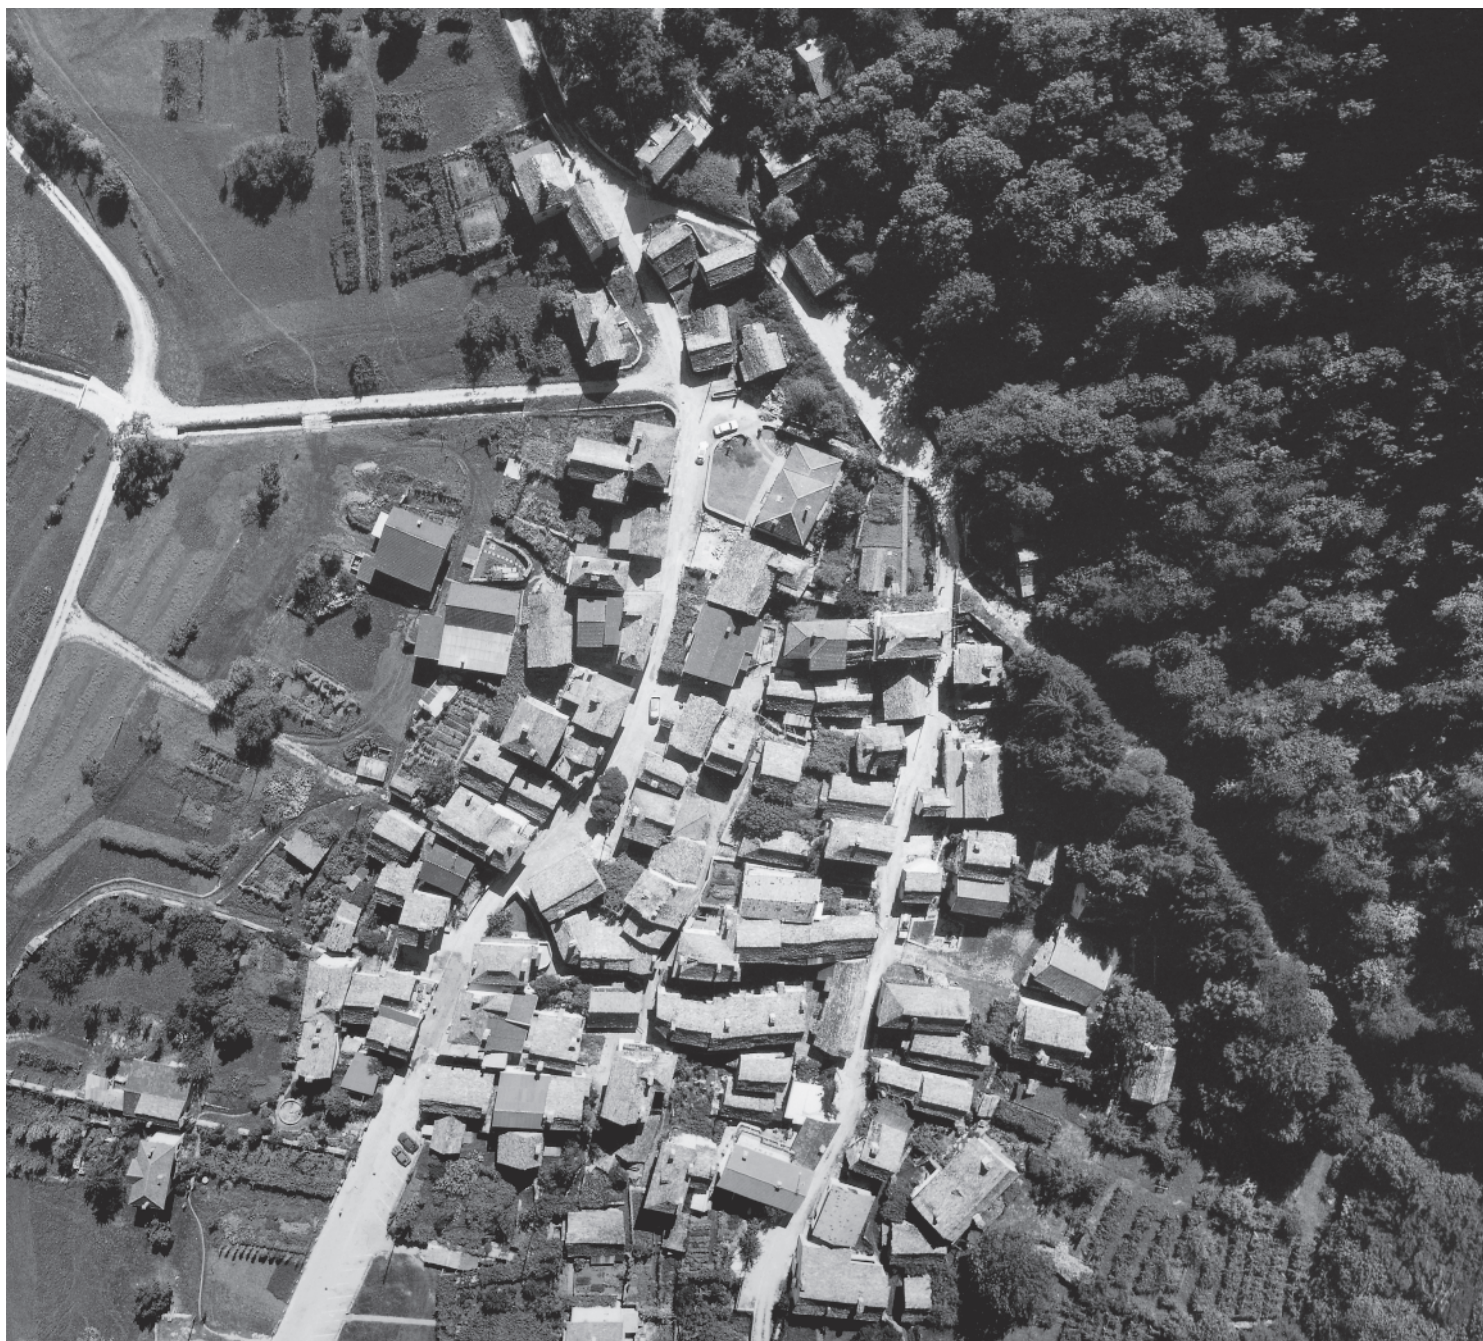
Foto aerea 1971, © AFMS, Berna

I nuclei di Aurigeno con carattere tipico per ciascuno, contraggono un rapporto col fiume per mezzo di un ampio piano coltivo e una diversa relazione con la strada principale. Tra il nucleo principale e Terra di fuori, con dominante carattere rurale, si interpone il complesso ecclesiastico.

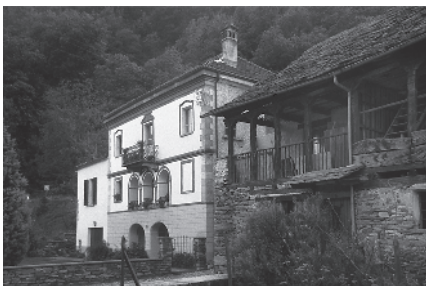
10 Dimora signorile

Verso l'estremità meridionale il percorso si amplia a vera e propria piazza, nobilitata dalla presenza di edifici emergenti nel contesto (1.0.1) e da una fontana rustica di grandi dimensioni (1.0.2). Uno dei due edifici ha i tratti di dimora signorile a tre piani con un porticato a piano terreno e una loggia aperta da tre archi al secondo piano, mentre nell'asse mediano del terzo ha un balconcino. Ulteriori tratti di abbellimento sono le decorazioni alle aperture e la finzione dei conci angolari. L'edificio di carattere rurale ha una base in muratura e un piano loggiato retto da montanti in legno. La copertura in piode accentua la diversità del carattere tra le due costruzioni affiancate, quasi complementari.

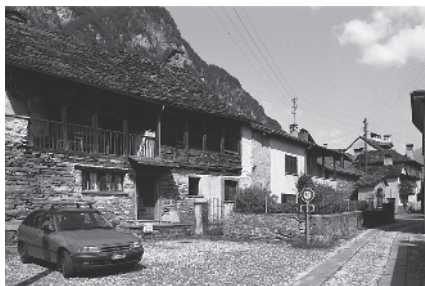
11 Percorso principale

Di carattere decisamente meno rurale – ma anche qui è facile vedere la vite addossata alle case – è l'ambiente lungo la strada bassa (1.0.3), sia in ragione del fondo acciottolato, segnato da due linee di carreggiata date da lastre di granito, sia per i tratti borghesi di vari edifici che rimandano perlopiù al secolo XIX, edifici alti tre piani, spesso con balconi, che non formano un allineamento regolare nel generale andamento arcuato del percorso. Ciò fa sì che, anche in questa parte del nucleo, tra casa e casa rimangano frequenti spiazzi irregolari, talvolta acciottolati anch'essi. La densa presenza di edificazione abitativa e

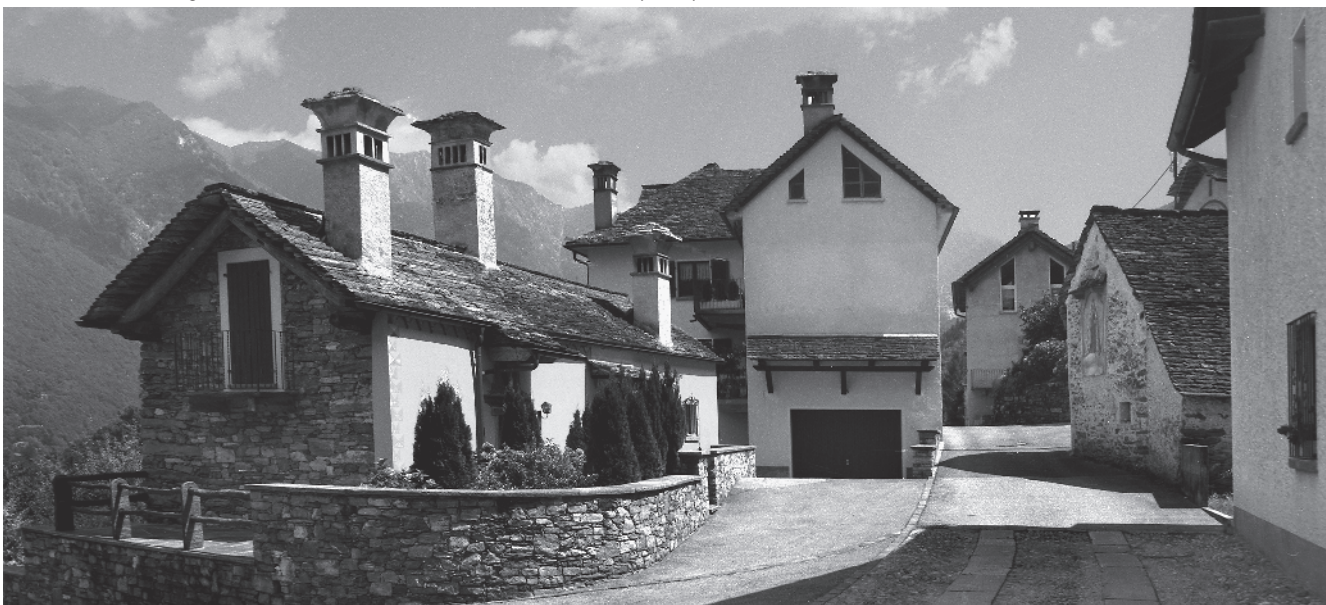
13 Il margine meridionale del nucleo principale; abitazioni e rustici

La vista dall'ampia piana prativa (I) mostra il fronte orientale sfrangiato da numerosi interventi, nuove costruzioni e aggiunte che hanno mutato l'immagine di una silhouette un tempo più unitaria.

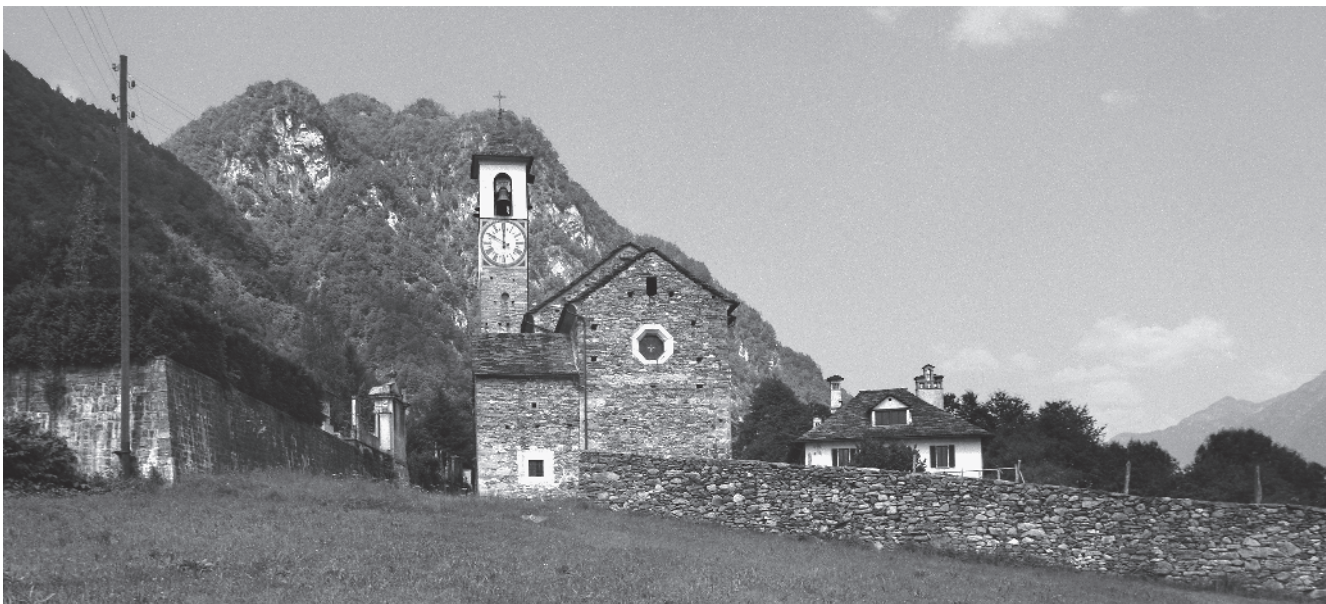
16 Chiesa parrocchiale di S. Bartolomeo, vista da sud

Dal punto di vista ecclesiastico Aurigeno fece parte, fino a una data imprecisata, della chiesa di Locarno, per poi formare la parrocchia di S. Bartolomeo con Lodano e Moghegno. La chiesa di S. Bartolomeo (0.1.9) è il risultato dell'ampliamento del 1761 di una cappella risalente probabilmente al XII secolo. Ancora oggi nella muratura esterna sono riconoscibili tracce di aperture di epoca precedente a quella dell'ingrandimento.

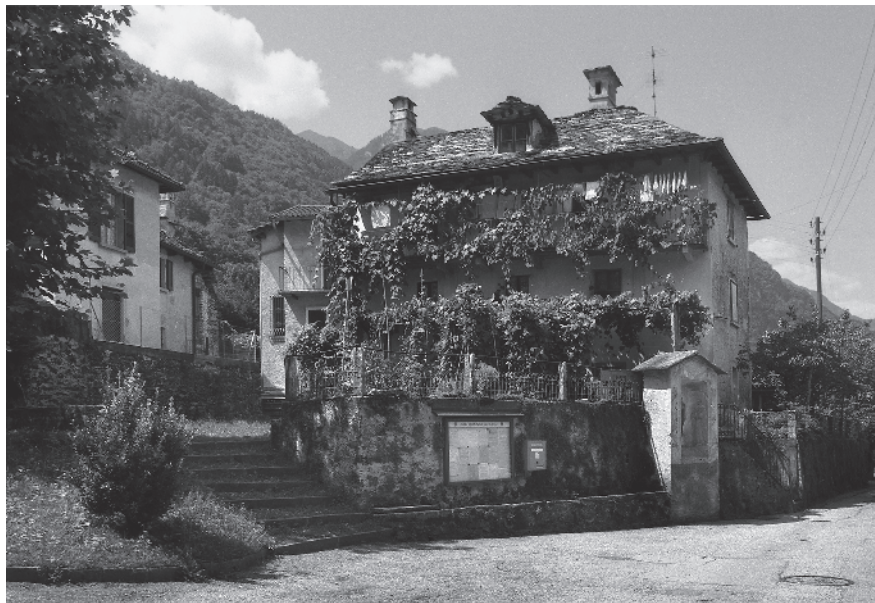
19 Piazzetta in Terra di fuori

Fatto spaziale principale in questo insieme è il vuoto centrale (0.2.14) alla cui definizione contribuisce un'abitazione del 1827 con cortile a giardino, nel cui muro di recinzione è inserita un'edicola, e arredato da una fontana. Nella parte a monte del percorso principale è più facile trovare trasformazioni della sostanza originaria e varie sono le stalle mutate in residenze secondarie. Nel punto più alto si giunge a un lavatoio di notevoli dimensioni (0.2.15), con la copertura in pioda, pilastri di sostegno e travi allo stato originario, che mostra i risultati di un curato intervento di conservazione. Il carattere pubblico del manufatto e del piccolo vuoto viene sostenuto anche dalla presenza di un'edicola votiva (0.2.6) che, peraltro, segna il passaggio del piccolo sentiero dall'abitato all'aperta campagna e ai boschi.
