#### Villaggio

## Bedretto

Comune di Bedretto, distretto di Leventina, Cantone Ticino

ISOS  
Inventario degli insediamenti svizzeri da  
proteggere

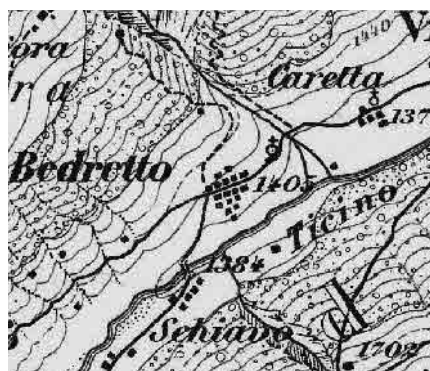
Carta Siegfried 1872

La Carta Siegfried del 1872 mostra un perimetro edificato con una minore consistenza numerica di edifici rispetto ad oggi. Altra differenza apprezzabile è la presenza di un aggregato di cascine sul fondovalle, segnato come Schiavu nella Carta ottocentesca e come Schiavo nella Carta Nazionale, del quale oggi non resta che qualche rovina. Pressoché della consistenza attuale appare anche il piccolo insediamento con cappella di Caretta (0.0.18).

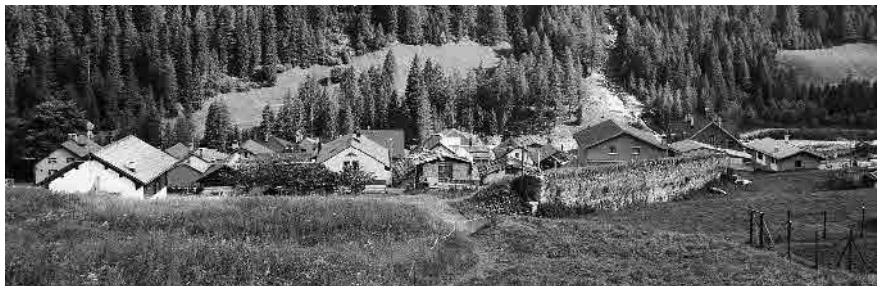
1 Vista da nord e da monte

| Tipo | Numero | Definizione | Categoria di rilievo | Qualità spaziali | Qualità storico arch. | Significato | Obiett. di salvaguardia | Elemento segnalato | Elemento perturbante | Foto |
|---|---|---|---|---|---|---|---|---|---|---|
| | 0.0.12 | Ripari valangari, in parte in pietra, in parte consolidati con cemento armato | | | | | | o | | 1 |
| | 0.0.14 | Edifici abitativi in posizione fortemente esposta, ai margini del nucleo storico; fine sec. XX | | | | | | | o | 1 |

Evitare ulteriori inserimenti di edifici del tipo (0.0.14) che alterino i margini del nucleo storico.

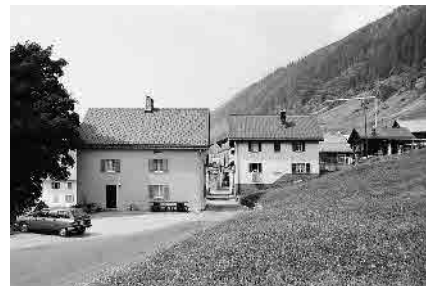
2

| Tipo | Numero | Definizione | Categoria di rilievo | Qualità spaziali | Qualità storico arch. | Significato | Obiett. di salvaguardia | Elemento segnalato | Elemento perturbante | Foto |
|---|---|---|---|---|---|---|---|---|---|---|
| I-Or | I | Ripido pendio prativo con radi edifici rurali, cornice all'edificazione, con la profonda incisione del Riale di Bedretto | a | | | × | a | | | 1,2, 11 |
| | 1.0.6 | Edifici utilitari tradizionali in legno e pietra con aperture trasformate e aggiunte di balconi; mantenimento delle proporzioni | | | | | | o | | 2,6 |

Gli interventi di riattamento devono tenere conto del contesto in cui si inseriscono, dei volumi tradizionali, dei materiali, dell'immagine d'insieme. In particolare evitare l'aggiunta di corpi snaturanti i volumi originari.

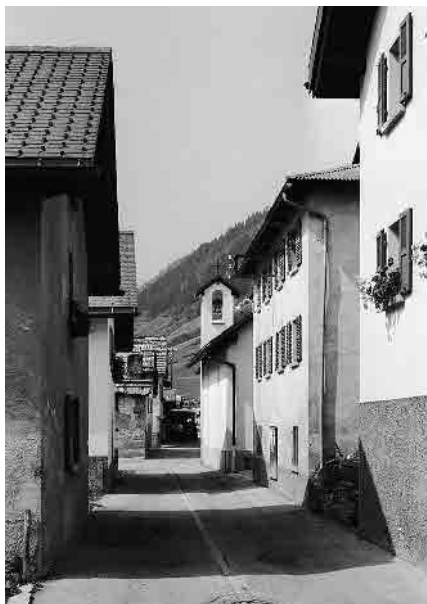
3 Via principale di attraversamento

livelli altimetrici. I contorni del nucleo sono abbastanza regolari e l'edificazione si mostra compatta pur non presentando mai edifici a schiera. Il percorso principale, asfaltato, carrozzabile, è parte del vecchio percorso di collegamento tra gli insediamenti della valle. Si impone come principale per l'ampiezza, per la presenza della chiesa (1.0.1) e di edifici rappresentativi dei tipi regionali, con la base in muratura e l'alzato in legno.

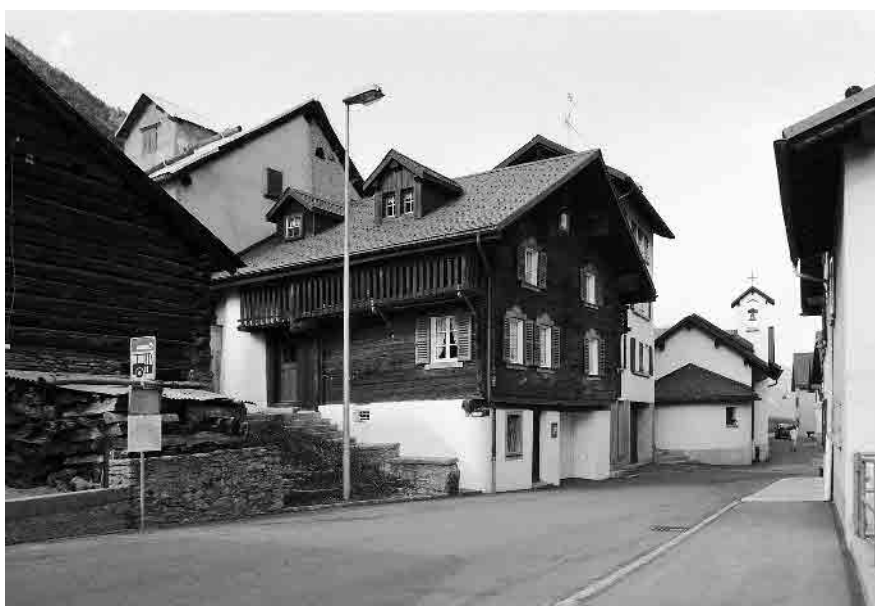
6 SS. Rocco e Sebastiano, sec. XVII, da ovest

| Tipo | Numero | Definizione | Categoria di rilievo | Qualità spaziali | Qualità storico arch. | Significato | Obiett. di salvaguardia | Elemento segnalato | Elemento perturbante | Foto |
|---|---|---|---|---|---|---|---|---|---|---|
| E | 1.0.1 | Cappella dei SS. Rocco e Sebastiano, risalente al sec. XVII, abside del sec. XIX; lato lungo verso un vuoto articolato su più piani | | | | × | A | | | 3,6 |

La chiesa dà il suo lato lungo alla strada e stabilisce un certo confronto con un edificio tradizionale sul lato opposto, leggermente sfasato, datato 1865 nell'arco in granito sopra l'ingresso. Nel piccolo spazio erbato di pertinenza, sul lato ovest, si impiantano due betulle. Il fianco della chiesa si offre libero alla vista verso il livello inferiore del nucleo, senza l'interferenza di altri edifici. Il risultato è una gradevole apertura di un vuoto che si articola su più gradini.

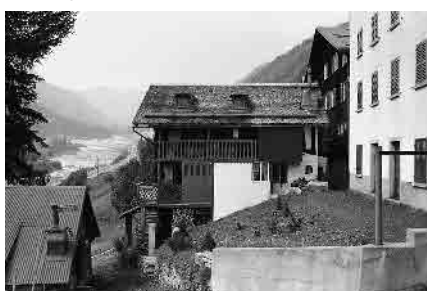
| Tipo | Numero | Definizione | Categoria di rilievo | Qualità spaziali | Qualità storico arch. | Significato | Obiett. di salvaguardia | Elemento segnalato | Elemento perturbante | Foto |
|---|---|---|---|---|---|---|---|---|---|---|
| I-Or | II | Fondo valle percorso dal fiume Ticino e dalla strada cantonale | a | | | × | a | | | 10 |
| | 0.0.15 | Fiume Ticino | | | | | | o | | 10 |

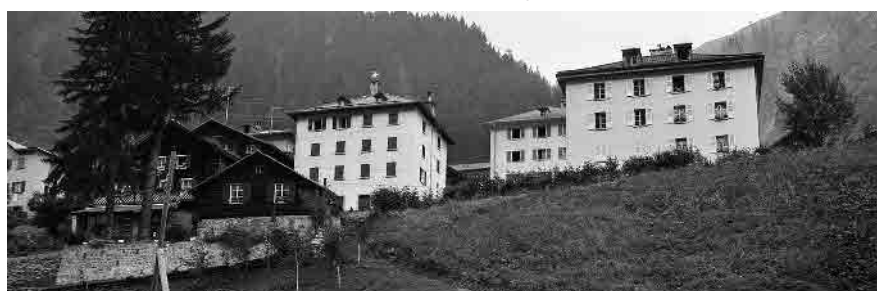
11 Edifici in sola muratura e edifici «a castello», vista da sud

Elemento decisamente caratterizzante il piccolo insediamento è la presenza di alcuni edifici ottocenteschi in muratura, coperti a quattro falde: in particolare, tre insediati nella parte sud orientale del nucleo (1.0.3) si evidenziano più di altri perché avanzati sull'orlo del gradino su cui si impianta il nucleo, e forniscono

da valle un decisivo contributo alla caratterizzazione dell'insediamento, in particolare della sua immagine da distanza e da valle. Hanno, normalmente, quattro piani verso valle e tre verso monte. All'interno del nucleo, oltre che per l'imponenza del volume e per la copertura a quattro falde, segnalano il loro prestigio anche con gli spazi di pertinenza acciottolati. Per il resto, infatti, il fondo è erbato.
