**Berzona**

Comune di Isorno, distretto di Locarno, Cantone Ticino

ISOS  
Inventario degli insediamenti svizzeri da proteggere

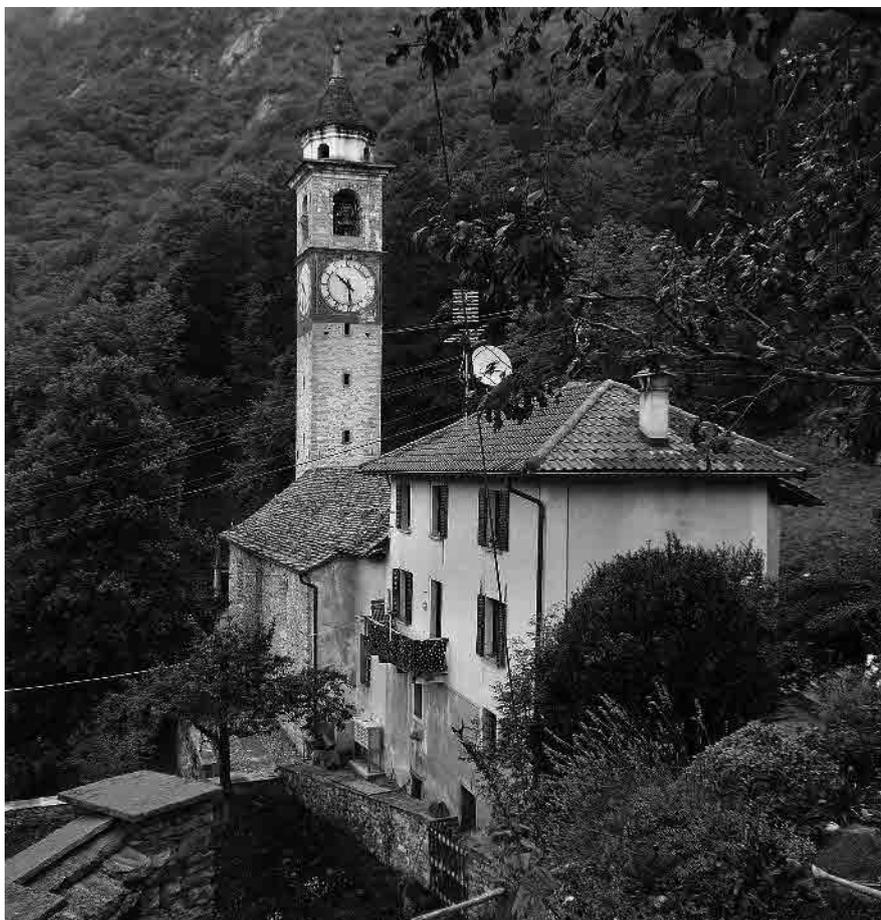
3 S. Defendente, parrocchiale del 1564. Alle spalle la vecchia casa parrocchiale

Alle funzioni ecclesiastiche di Berzona provvedeva, già dal 1566, la chiesa di Loco. Del 1775 è la richiesta di Berzona di poter assurgere al ruolo di sottoparrocchia indipendente, ciò che ottenne due anni più tardi. La chiesa parrocchiale, dedicata a S. Defendente (1.0.1), venne probabilmente ricostruita nel 1564 su un edificio precedente e restaurata a più riprese, ultimamente nel 1971/72. Al 1713 risale la casa parrocchiale giustapposta e allo stesso secolo il campanile, staccato dalla chiesa, arricchito del coronamento nel secolo successivo.

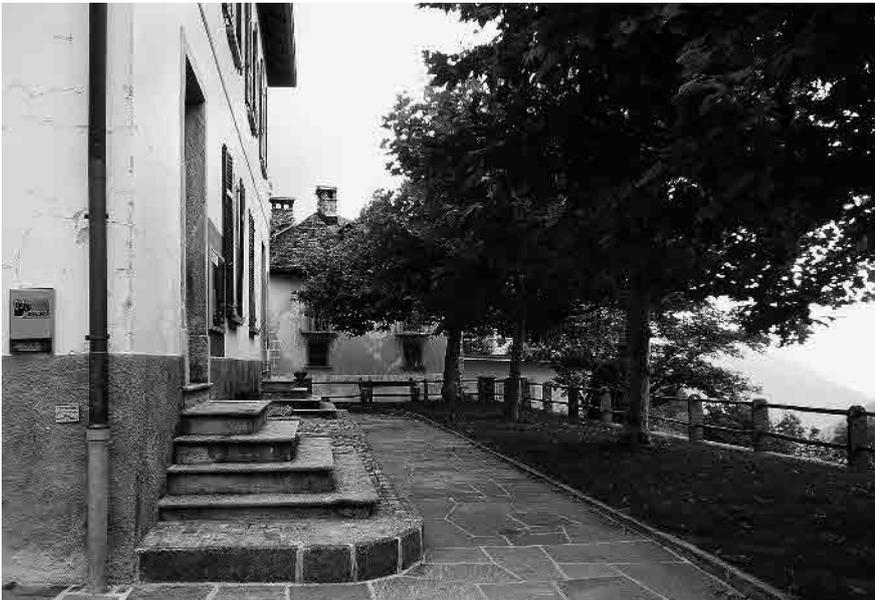
6 La facciata della Casa comunale di inizio sec. XX

1.0.2	Casa comunale a 2 piani divisi da modanatura, due accessi con gradini; con altri edifici definisce alcuni vuoti, uno con 4 platani; ca. 1900						o		6

In arrivo, pertanto, si offre la vista sulla facciata della chiesa e sul campanile, entrambi in muratura a vista. Il fianco nord della chiesa e dell'originaria canonica, che mostra il suo lato lungo di rappresentanza verso valle, contribuiscono a disegnare, insieme con un muro che sul lato opposto regge una terrazza, uno stretto corridoio che si apre nello spazio più ampio dell'insieme (1.0.2); al centro di questo si impone la Casa comunale (1.0.2). L'edificio manifesta la sua funzione pubblica non solo nel linguaggio che si stacca da quello dominante di carattere rurale – l'intonacatura, la divisione in piani segnata da una fascia marcapiano, la forte regolarità e ampiezza delle aperture – ma anche per la sottolineatura del vuoto antistante, erbato

e in parte lastricato regolarmente con grandi conci e con un allineamento di quattro platani. Anche il suo modo di impiantarsi sul terreno, ritagliandosi una terrazza in piano, è diverso da quello dell'edificazione dei secoli precedenti, che mostra una forte aderenza al terreno in pendio.

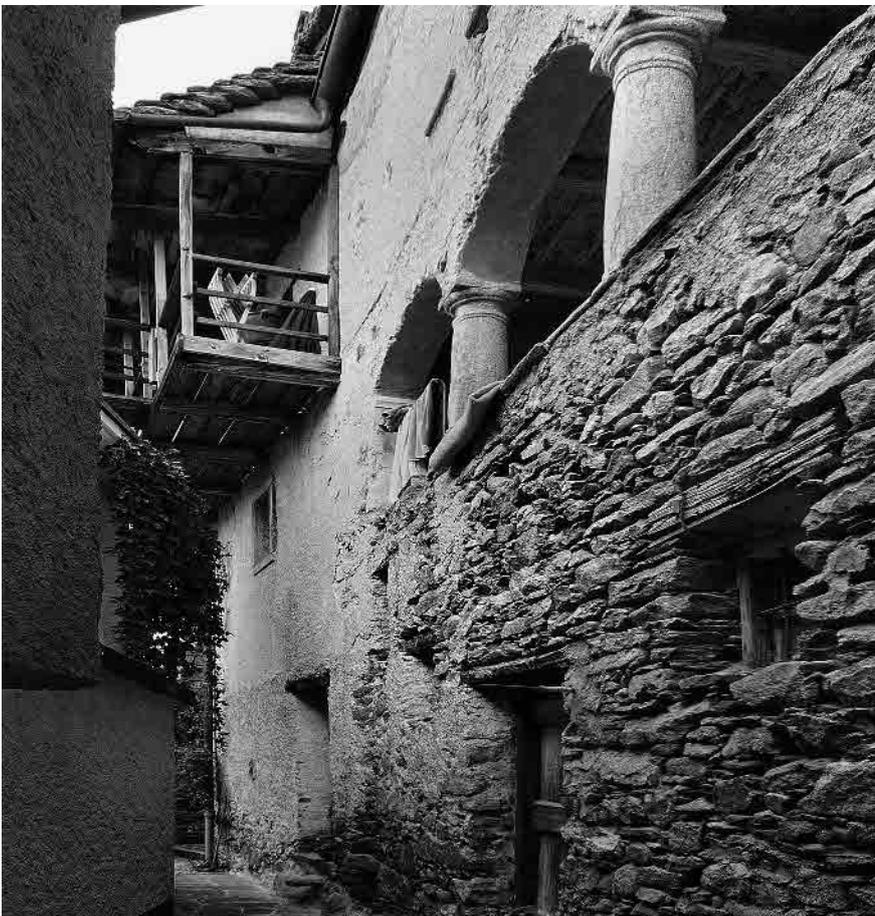
8 Una delle numerose antiche logge nel villaggio

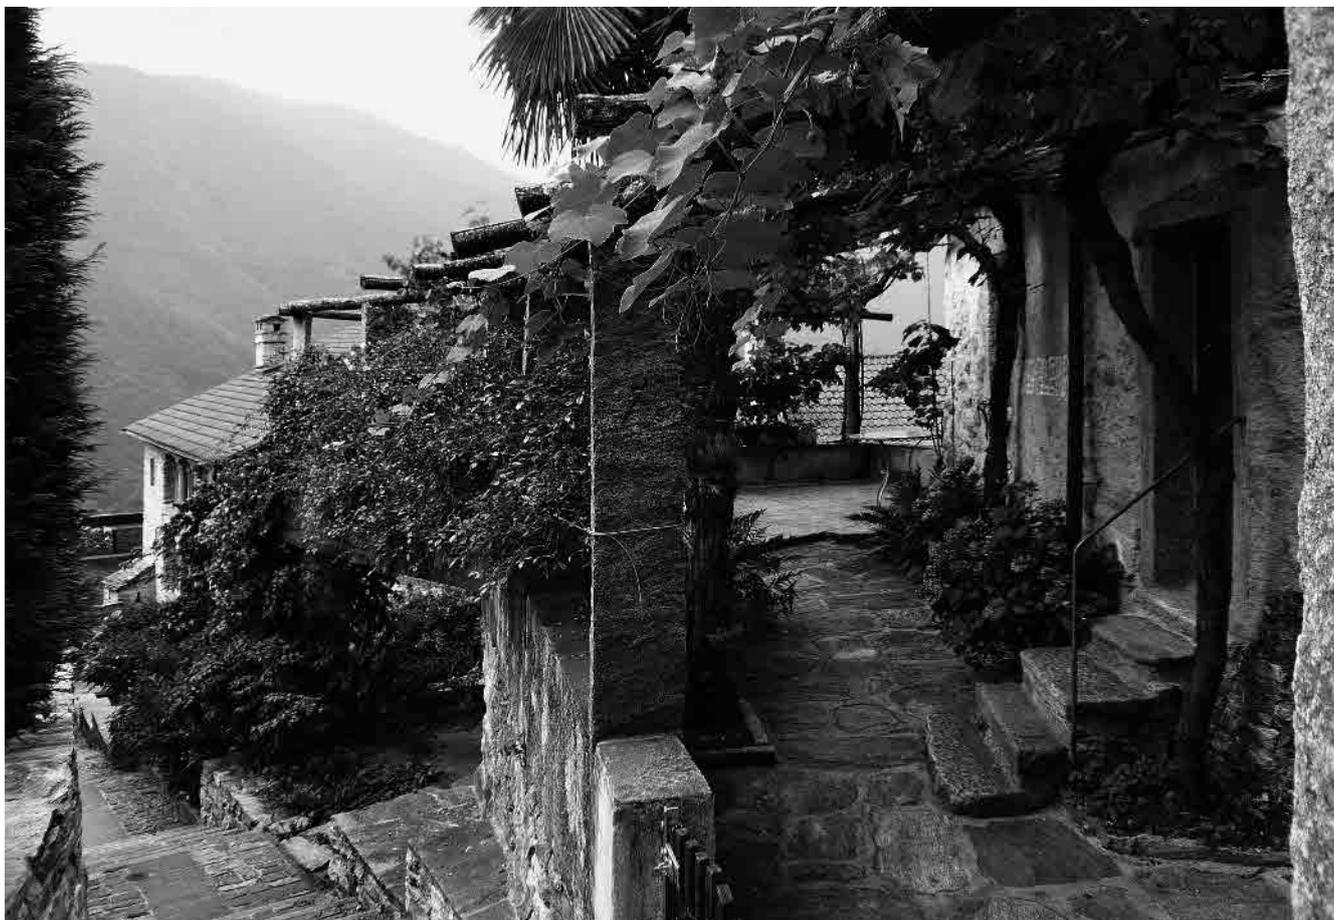
11 Il percorso interno principale che collega le estremità altimetriche del villaggio

1.0.3	Principali percorsi interni gradinati, continuantisi fuori del nucleo (vedi a. 0.0.3)						o		11-15
	1.0.4	Riattamento appariscente in prima linea alla vista da valle per forma della copertura e colore							o

Dal suo fianco occidentale prende avvio il percorso interno principale (1.0.3), selciato, che scala il pendio e che conduce all'estremità dell'insediamento a monte, dove, oltre la cappella (0.0.8) diventa sterrato. Un altro, di minore estensione, anch'esso verso monte, sfiora il lato opposto dell'edificio. Il percorso principale segna chiaramente l'edificazione e si impone decisamente sugli altri percorsi e passaggi secondari, sia per la sua lunghezza e ampiezza, che per la continuità e chiarezza della definizione, certamente resa più evidente in occasione del rifacimento qualche decennio addietro. In esso confluisce un altro percorso (1.0.3) che prende avvio subito a monte della chiesa parrocchiale. Questo ramo e la sua continuazione a monte (0.0.3) sono affiancati dal solco di un riale. E con esso si incontrano percorsi e passaggi meno importanti ma sempre selciati e definiti in maniera chiara, spesso da muretti che reggono terrazzi con piccoli spazi a orto o pergolati. Più numerose le parcelle a orto sul margine meridionale dell'edificazione dove si legge anche, rispetto alla parte a monte, una maggiore presenza di edifici che presentano a valle il lato lungo.

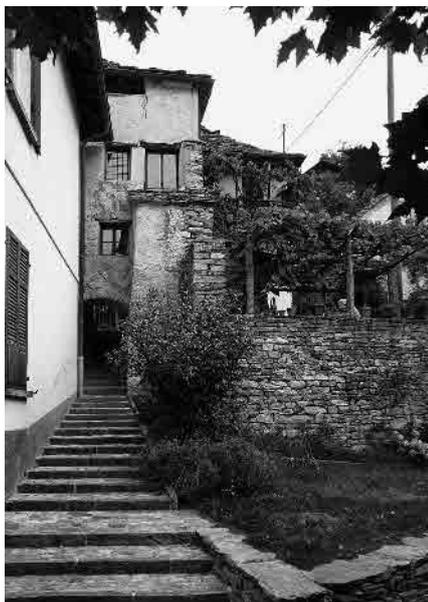
12 Un percorso secondario

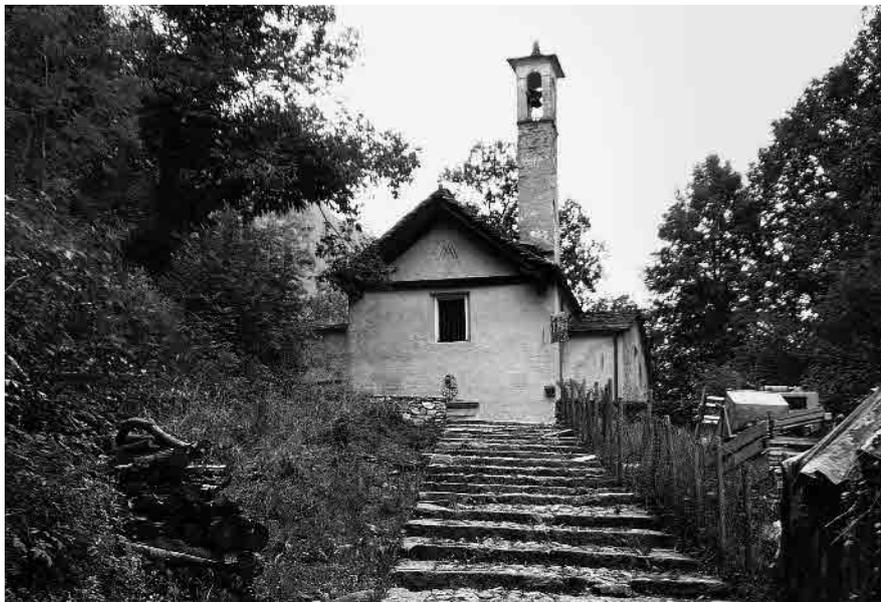
15 Al culmine dell'insediamento, cappella del 1682

0.0.6	Edificio abitativo a 1 piano in una lieve depressione del terreno, architettura curata; ca. 1960						o		
	0.0.7	Edifici abitativi, alcuni modesti riattamenti di edifici utilitari, con debole relazione a vista con il nucleo storico; 2ª metà sec. XX						o		
E	0.0.8	Cappella dedicata alla Madonna in piano, al culmine del villaggio, passaggio coperto nel corpo di fabbrica sul lato nord; posa della prima pietra 1682				×	A			15,16

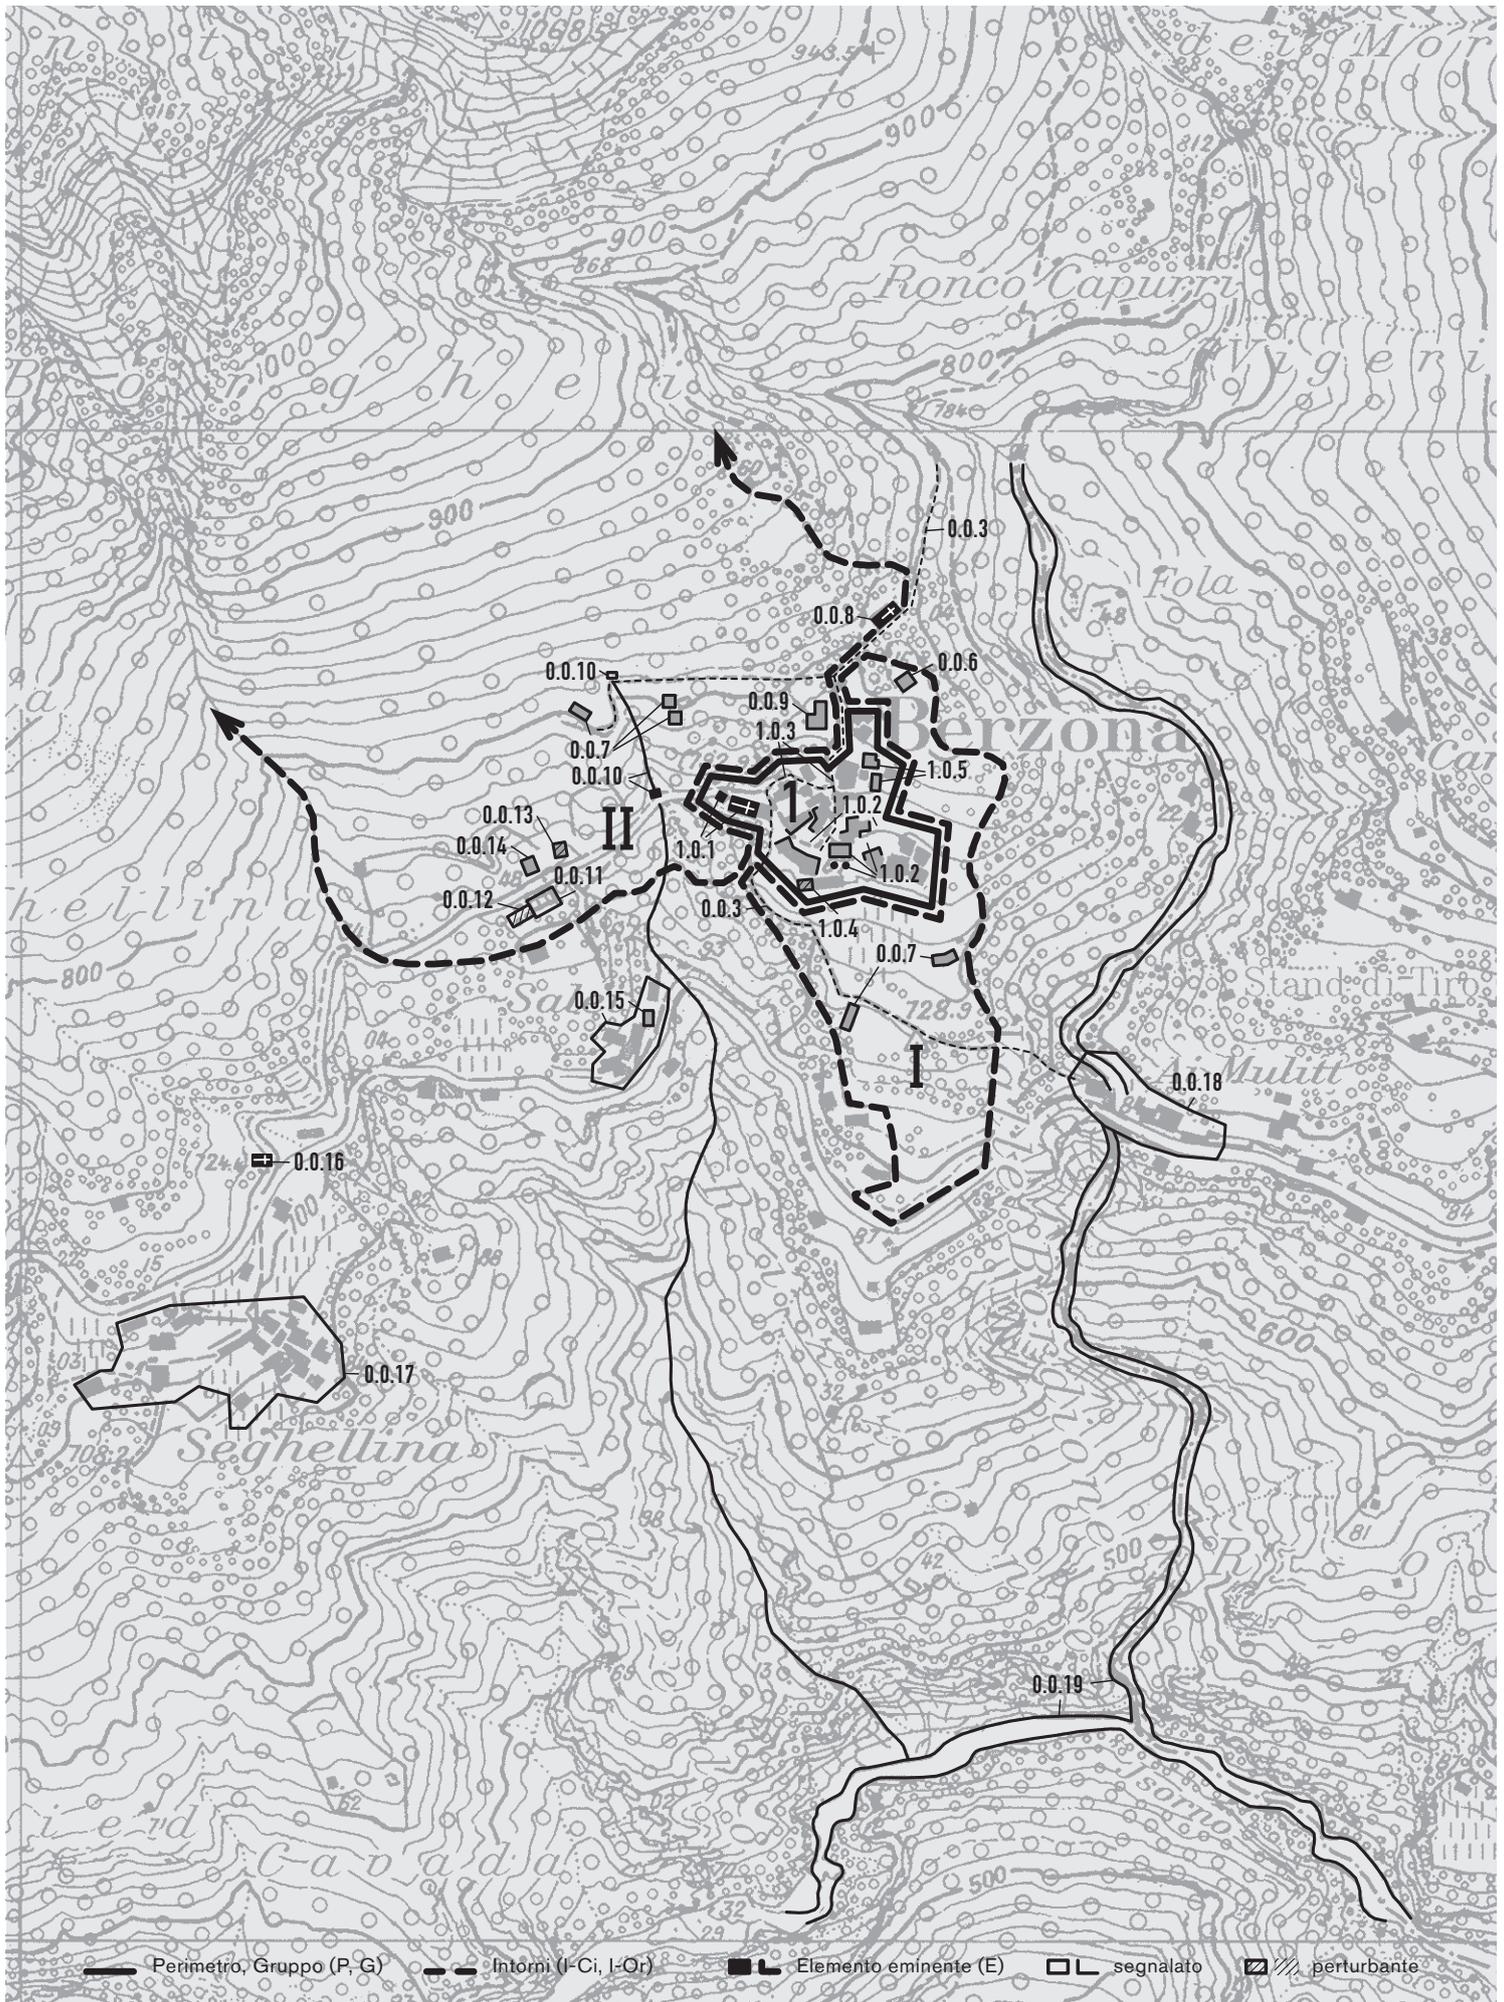
Tipo	Numero	Definizione	Categoria di rilievo	Qualità spaziali	Qualità storico arch.	Significato	Obiett. di salvaguardia	Elemento segnalato	Elemento perturbante	Foto
P	1	Nucleo abitativo utilitario, oggi solo residenziale, in pendio, servito da percorsi gradinati; secc. XVII/XVIII con inserimenti del sec. XIX	AB	×	/	×	A			1-14, 17-19
I-Ci	I	Pendio prativo terrazzato con muri a secco; primo piano per l'edificazione storica	a			×	a			18,19
I-Or	II	Pendio a rada alberatura; sfondo all'edificazione storica	a			×	a			15,17
E	1.0.1	Parrocchiale di S. Defendente, marca in accesso al nucleo; 1564 su basi precedenti, e rifacimenti seriori; campanile e sagrato asfaltato a piazza di giro, con fontana				×	A			1,3

Evitare inserimenti o riattamenti con ampliamento di piccoli edifici rurali (0.0.7) che, proliferando, sminuirebbero notevolmente il contesto naturale di sottolineatura al nucleo storico.

Nei rifacimenti delle murature esterne è da curare in particolare l'intonacatura rasapietra perché si eviti al massimo l'idea del falso rustico.

Evitare l'aggiunta di balconi, di corpi a terrazza e, in genere, di volumi aggiuntivi ai volumi originari.

In caso di rifacimento delle coperture sarebbe opportuno l'uso delle piode onde restituire un'immagine omogenea al paesaggio dei tetti, in acordo con il carattere originario rurale dell'insediamento.
