#### Casale/Piccolo villaggio ▲

**Biogno**

Comune di Lugano, distretto di Lugano, Cantone Ticino

ISOS  
Inventario degli insediamenti svizzeri da  
proteggere

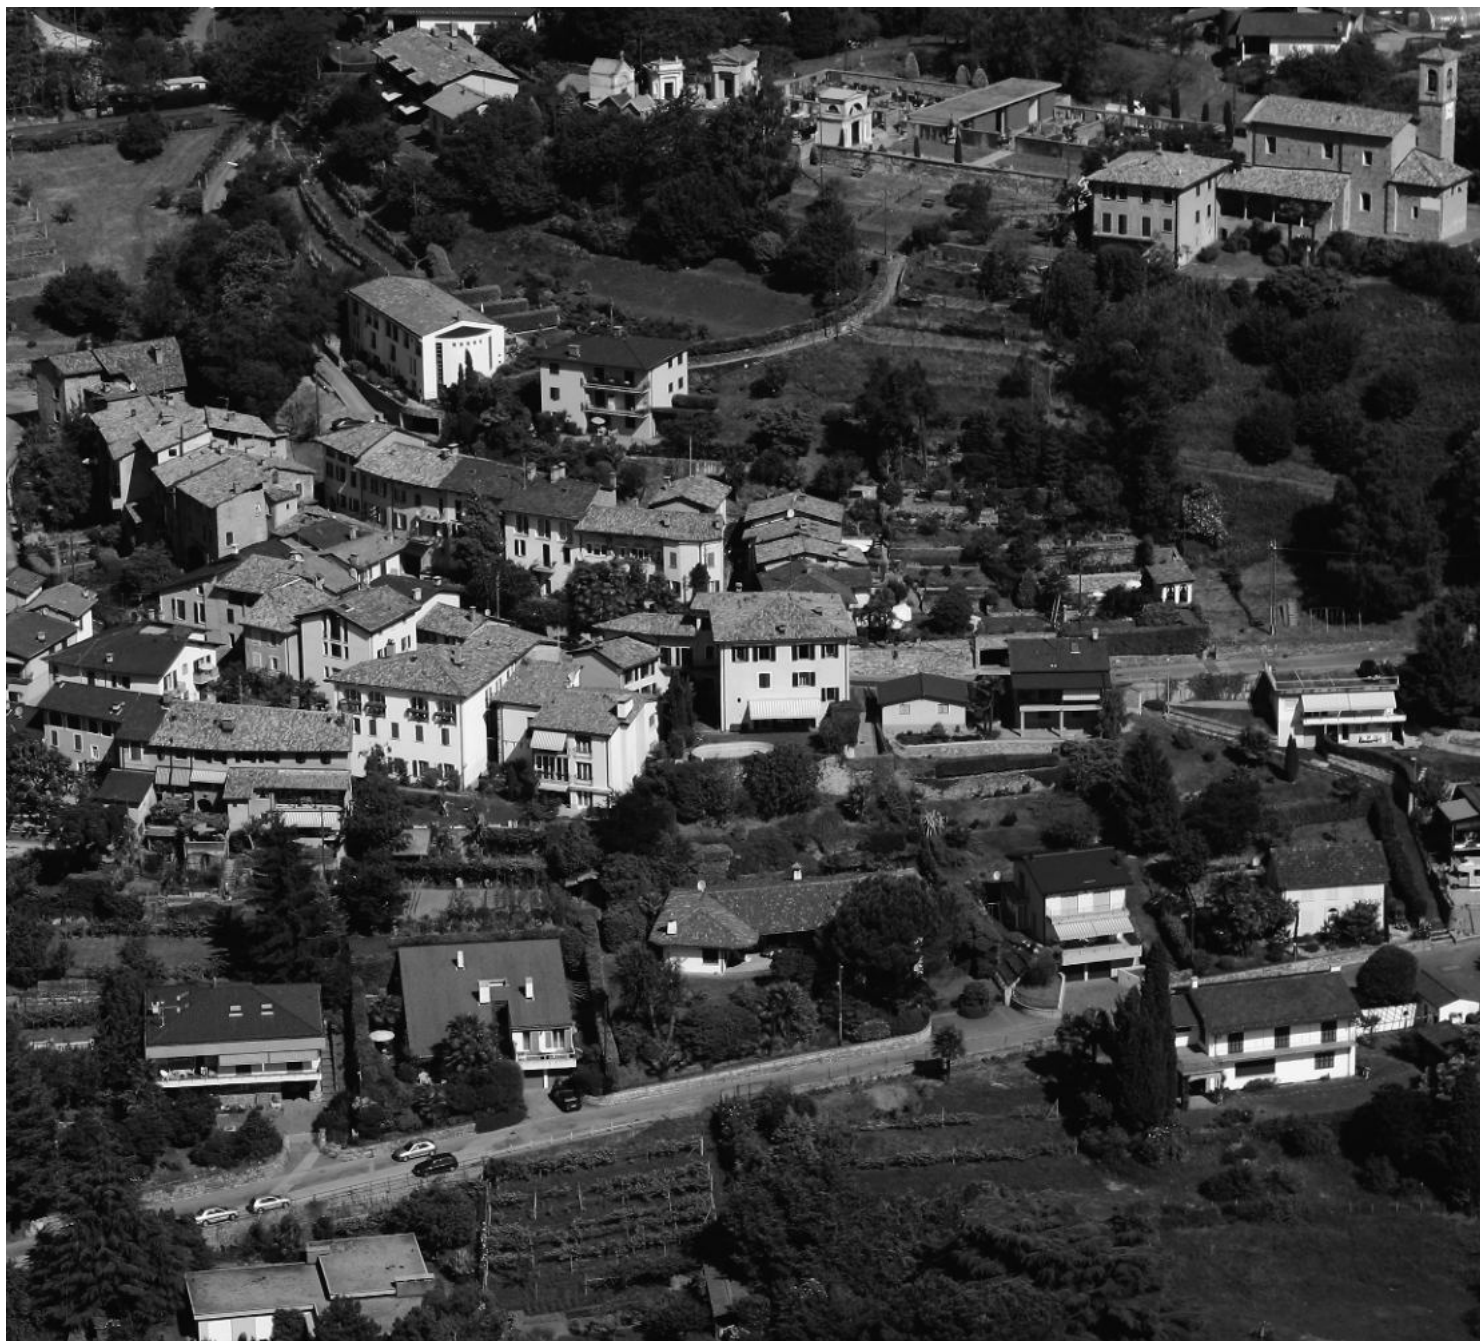
Foto aerea Bruno Pellandini 2004, © Ufficio per l'ISOS, Zurigo

Insedimento a monte del laghetto di Muzzano con nucleo principale rinserrato da un imponente fronte murario sotto cui corre un'ampia galleria. Imponente il complesso ecclesiastico con chiesa, cimitero e Via Crucis, alto sul resto dell'insediamento.

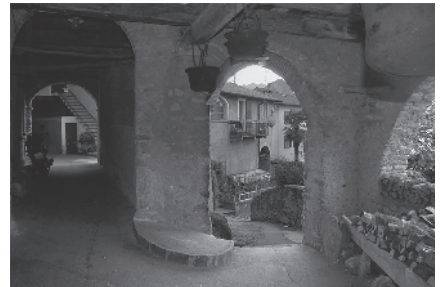
3 Percorso coperto entro il fronte murario

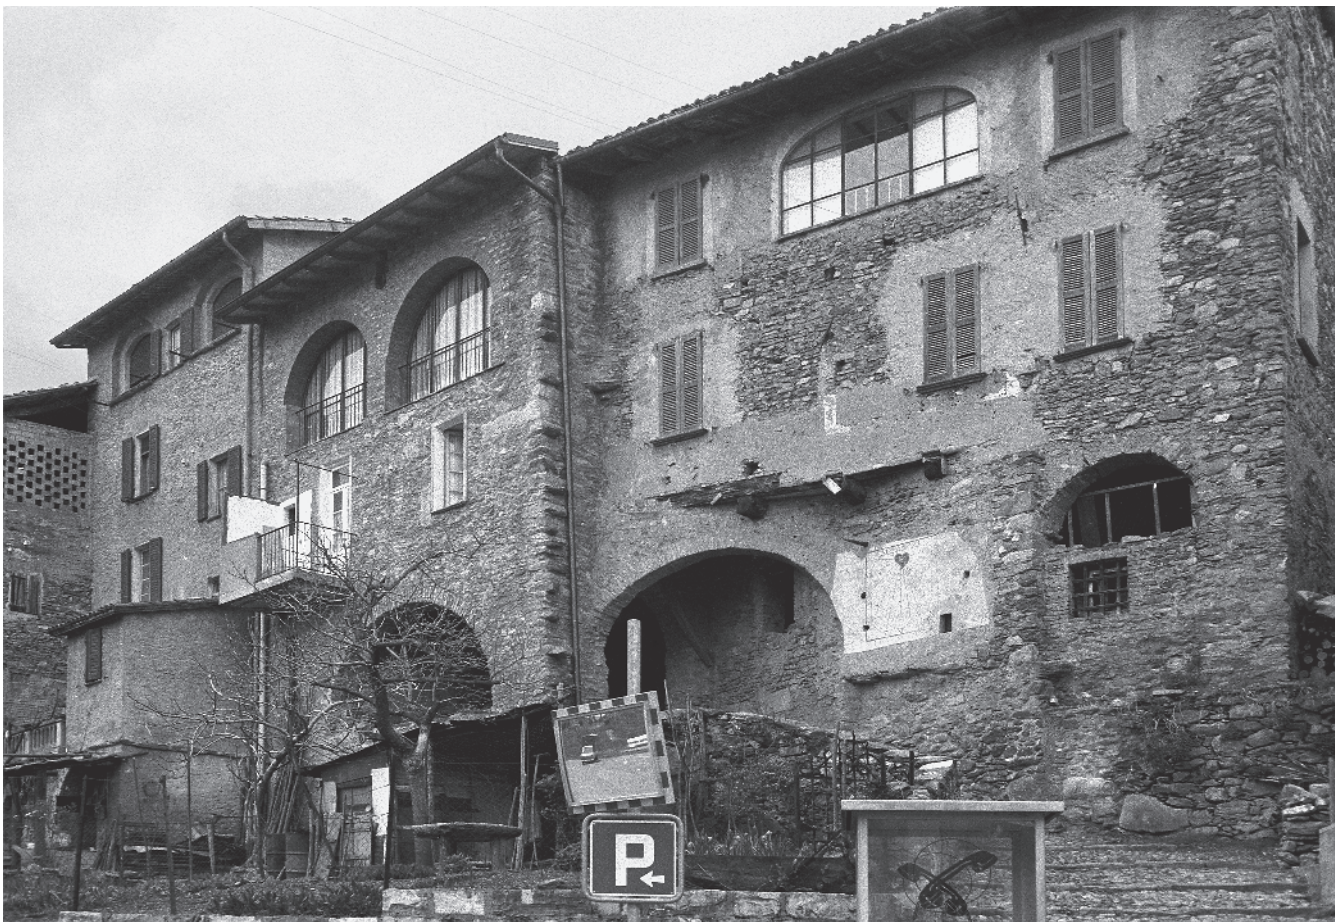
5 Imponente fronte murario di chiusura al nucleo con accesso ad arco

La vista esterna del nucleo principale da sud, sud ovest mostra un robusto fronte murario (1.0.2) che lo fa somigliare ad alte mura di una cittadella fortificata. Il fronte, al quale si antepone una stretta fascia ad orti, è decisamente improntato a un carattere rurale e costituito da unità diseguali: ad aperture ad arco, qualche volta murate, si accostano aperture rettangolari, a parti abitative si affiancano parti utilitarie; su una stessa unità immobiliare coesistono parti intonacate e parti in muratura a vista. L'ultimo piano in qualche caso è ancora a loggia aperta, in altri è stato chiuso da una vetrata.

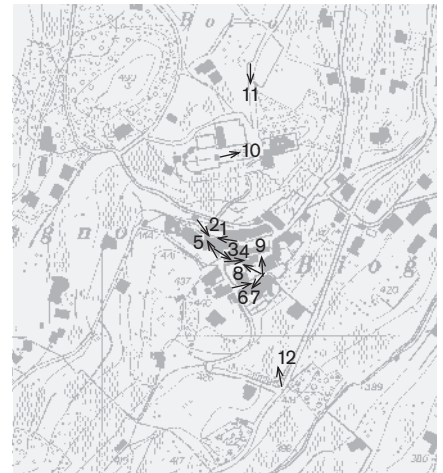
Direzione delle riprese, scala 1:8000  
 Fotografie 1978: 1, 5, 6, 8, 11  
 Fotografie 1997: 2-4, 7, 9, 10, 12

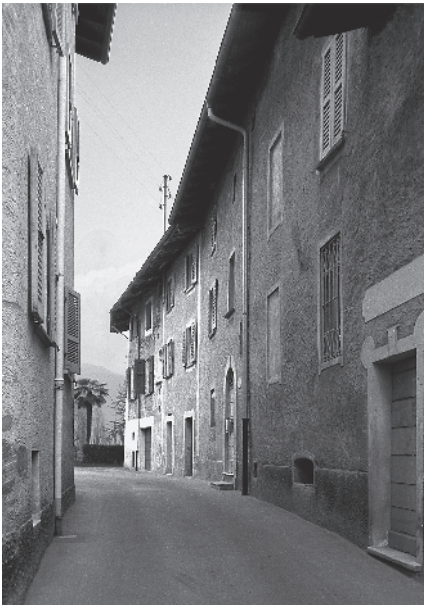
| Tipo | Numero | Definizione | Categoria di rilievo | Qualità spaziali | Qualità storico arch. | Significato | Obiett. di salvaguardia | Elemento segnalato | Elemento perturbante | Foto |
|---|---|--|---|---|---|---|---|---|---|---|
| | 1.0.3 | Schiera di edifici a tre piani e piano interrato, con cornici in rilievo alle aperture rettangolari, ad arco e ogivali, definizione dell'accesso carreggiabile al nucleo | | | | | | o | | 6 |

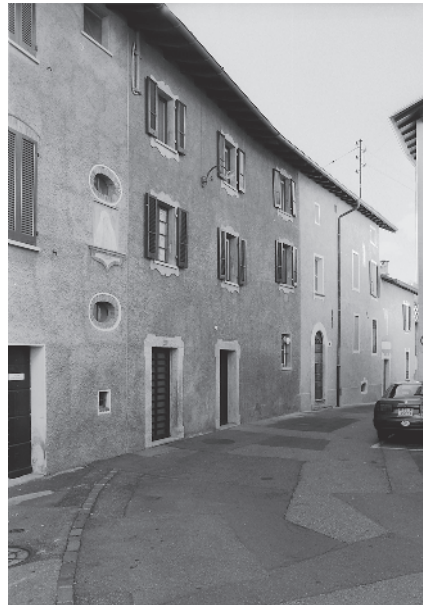
7 Lunga schiera in accesso a sud

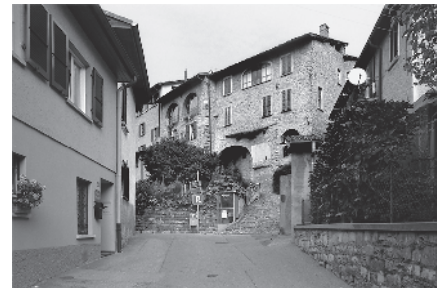
| Tipo | Numero | Definizione | Categoria di rilievo | Qualità spaziali | Qualità storico arch. | Significato | Obiett. di salvaguardia | Elemento segnalato | Elemento perturbante | Foto |
|---|---|--|---|---|---|---|---|---|---|---|
| | 1.0.2 | Fronte esterno come mura di cinta di castello, percorso longitudinalmente da passaggi coperti e con gallerie di accesso al nucleo | | | | | | o | | 3-5, 8 |
| | 1.0.5 | Volume aggiunto al margine del nucleo storico | | | | | | o | | 8 |

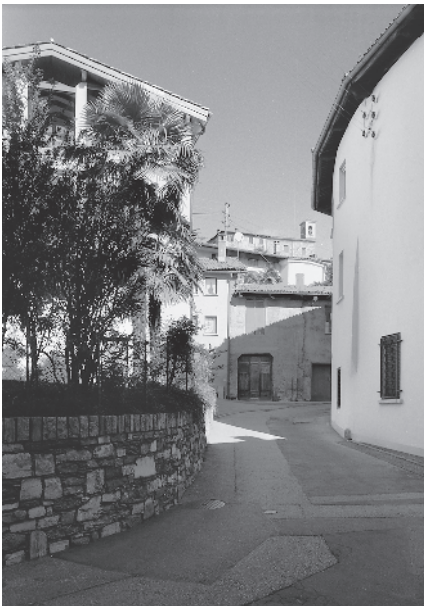
| Tipo | Numero | Definizione | Categoria di rilievo | Qualità spaziali | Qualità storico arch. | Significato | Obiett. di salvaguardia | Elemento segnalato | Elemento perturbante | Foto |
|---|---|--|---|---|---|---|---|---|---|---|
| | 1.0.4 | Fronti parzialmente trasformati da balconi aggiunti e da aperture ampliate | | | | | | o | | 9 |

Ogni progetto di ristrutturazione va considerato con la massima attenzione per non compromettere il valore del patrimonio edilizio storico, già sminuito da alcuni interventi. Evitare aggiunte, inserimenti di autorimesse e modifiche troppo vistose come nel vuoto principale.

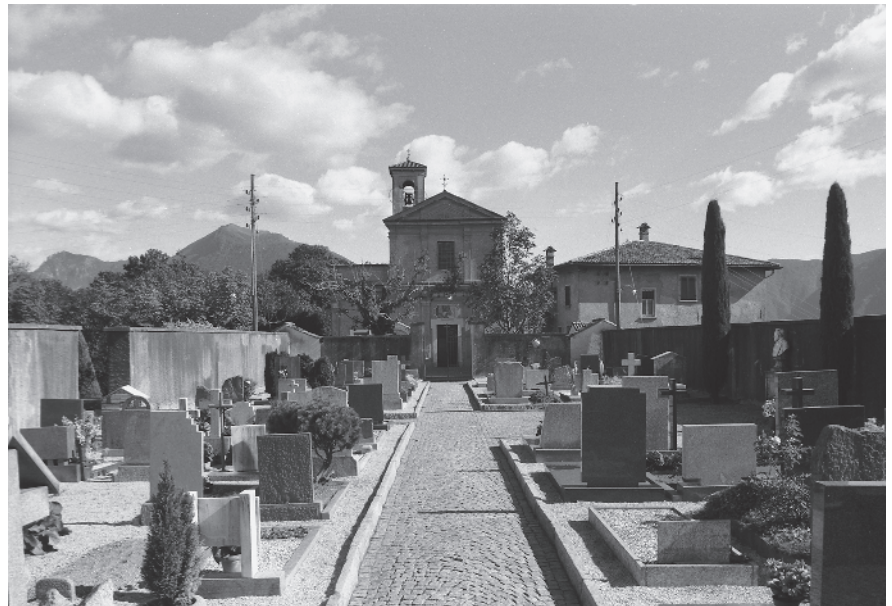
10 Chiesa parrocchiale, riconfigurata nei secc. XVII-XVIII. In primo piano l'area sepolcrale

| Tipo | Numero | Definizione | Categoria di rilievo | Qualità spaziali | Qualità storico arch. | Significato | Obiett. di salvaguardia | Elemento segnalato | Elemento perturbante | Foto |
|---|---|--|---|---|---|---|---|---|---|---|
| E | 0.1.7 | Chiesa parrocchiale dei SS. Carlo e Sebastiano, consacrata nel 1419, ampliata e trasformata in stile barocco nei secc. XVII-XVIII | | | | X | A | | | 10, 11 |

I manufatti sacri sono da considerare come monumenti.

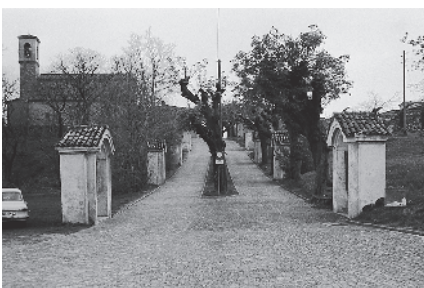
11 Via Crucis alberata

| Tipo | Numero | Definizione | Categoria di rilievo | Qualità spaziali | Qualità storico arch. | Significato | Obiett. di salvaguardia | Elemento segnalato | Elemento perturbante | Foto |
|---|---|--|---|---|---|---|---|---|---|---|
| E | 0.1.10 | Percorso alberato con edicole della Via Crucis, con cappella iniziale maggiore | | | | X | A | | | 11 |

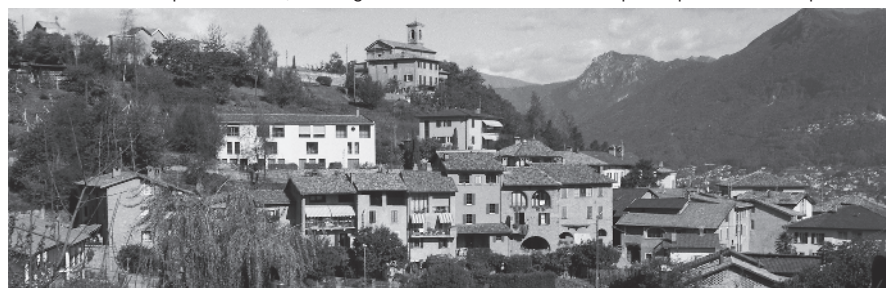
| Tipo | Numero | Definizione | Categoria di rilievo | Qualità spaziali | Qualità storico arch. | Significato | Obiett. di salvaguardia | Elemento segnalato | Elemento perturbante | Foto |
|---|---|--|---|---|---|---|---|---|---|---|
| I-Ci | I | Promontorio con la chiesa, ripidi terrazzamenti con resti di vigna a sud | ab | | | X | a | | | 12 |

Nel promontorio con la chiesa deve essere istituito un divieto assoluto di edificazione.
