## Villaggio

## Breno

Comune di Alto Malcantone, distretto di Lugano, Cantone Ticino

ISOS  
Inventario degli insediamenti svizzeri da  
proteggere

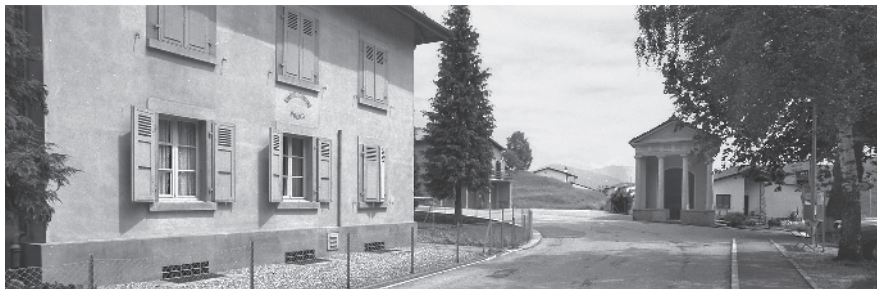
1 Cappella di S. Maria, 1837

| Tipo | Numero | Definizione | Categoria di rilievo | Qualità spaziali | Qualità storico arch. | Significato | Obiett. di salvaguardia | Elemento segnalato | Elemento perturbante | Foto |
|---|---|---|---|---|---|---|---|---|---|---|
| E | 0.0.14 | Cappella di S. Maria con portico tardo neoclassico sorretto da 4 colonne d'ordine toscano; 1837 | | | | X | A | | | |

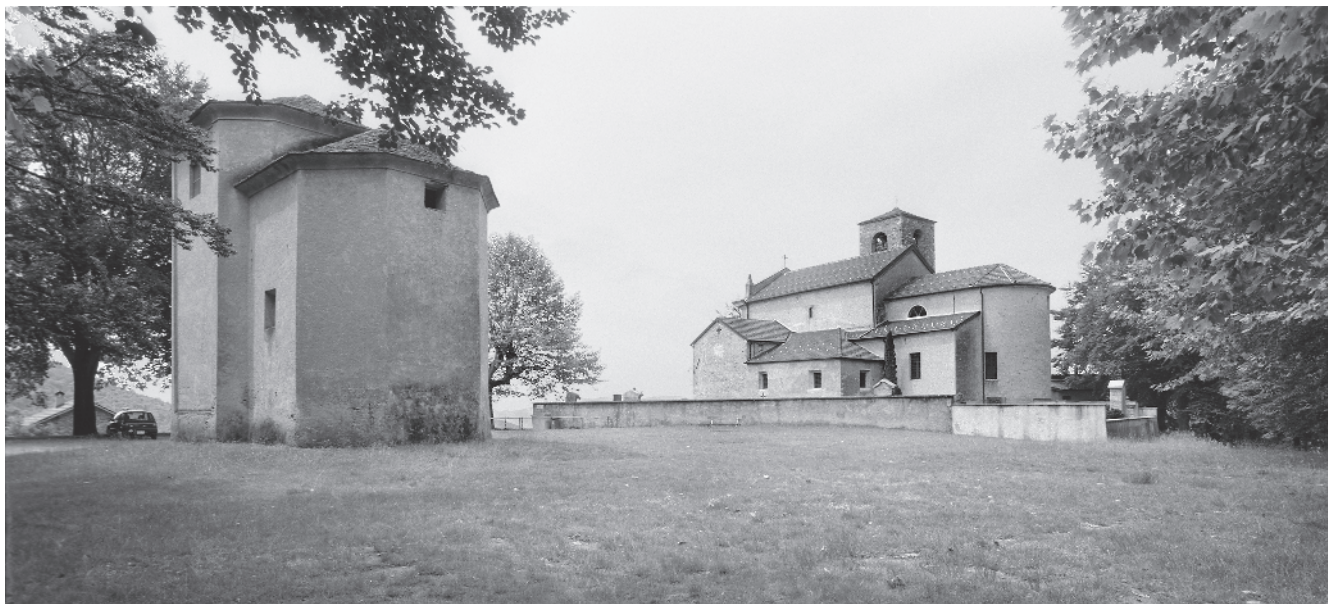
3 Chiesa parrocchiale medievale di S. Lorenzo con cinta cimiteriale e cappella di S. Rocco del 1755

| Tipo | Numero | Definizione | Categoria di rilievo | Qualità spaziali | Qualità storico arch. | Significato | Obiett. di salvaguardia | Elemento segnalato | Elemento perturbante | Foto |
|---|---|---|---|---|---|---|---|---|---|---|
| E | 0.0.12 | Parrocchiale di S. Lorenzo dominante il nucleo e con forte effetto visivo da distanza; citata nel 1233, e cimitero cintato, ampliato | | | | X | A | | | 4, 5, 19 |
| E | 0.0.13 | Cappella di S. Rocco a pianta centrale con abside quadrangolare, facciata terminata a frontone semicircolare; 1755 | | | | X | A | | | |

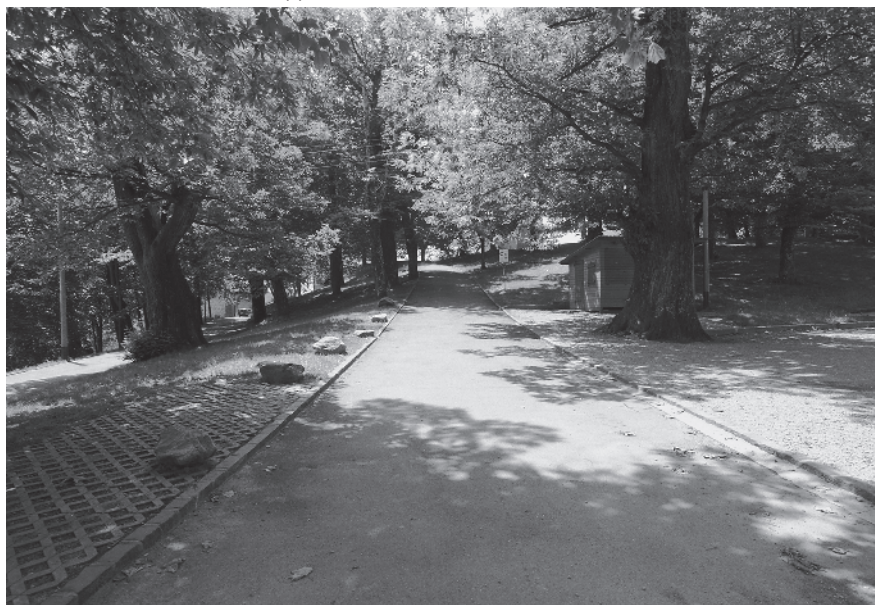
6 Percorso interno all'ampio prato alberato

| Tipo | Numero | Definizione | Categoria di rilievo | Qualità spaziali | Qualità storico arch. | Significato | Obiett. di salvaguardia | Elemento segnalato | Elemento perturbante | Foto |
|---|---|---|---|---|---|---|---|---|---|---|
| I-Ci | I | Sommità in lieve pendenza del promontorio prativo con imponente alberatura di platani, aceri e querce | a | | | X | a | | | 1, 3-7, 18 |

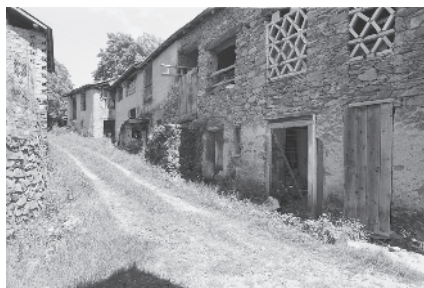
8 Quartiere di edifici utilitari

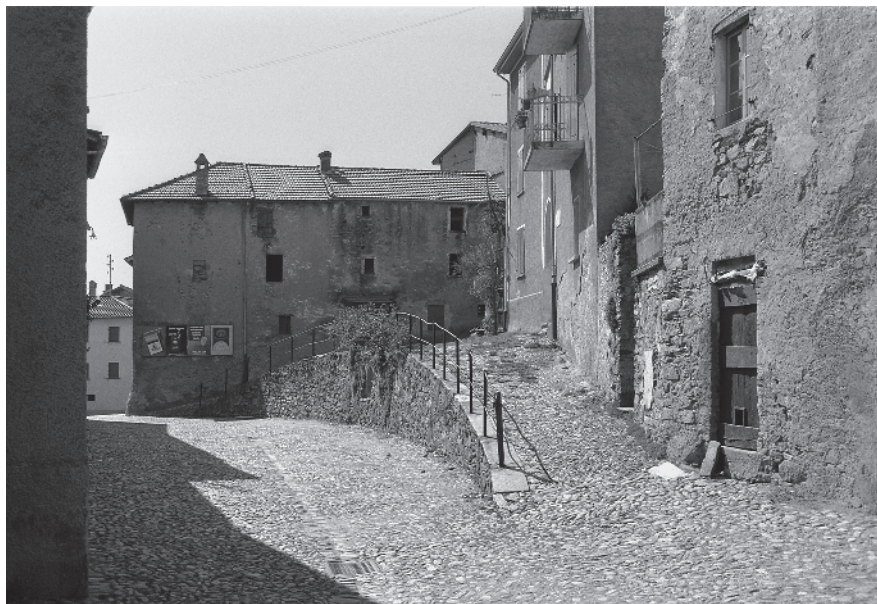
10 Vuoto principale, mediazione fra due insiemi edilizi

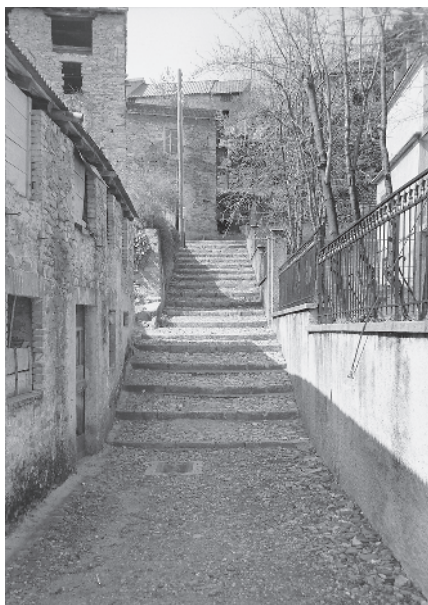
| Tipo | Numero | Definizione | Categoria di rilievo | Qualità spaziali | Qualità storico arch. | Significato | Obiett. di salvaguardia | Elemento segnalato | Elemento perturbante | Foto |
|---|---|---|---|---|---|---|---|---|---|---|
| | 1.0.1 | Piazza principale articolata su due livelli collegati da una scala a due rampe | | | | | | o | | 11 |

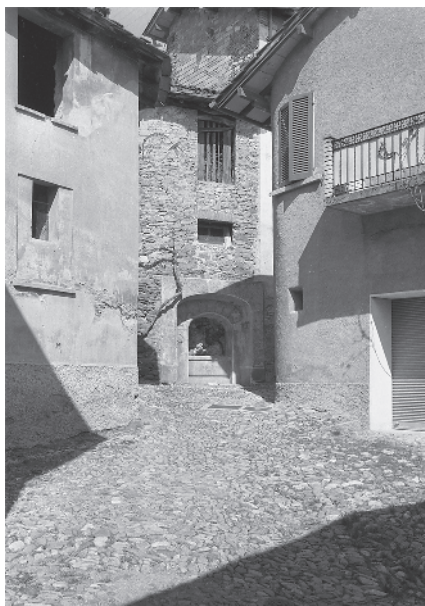
14 Vuoto interno acciottolato

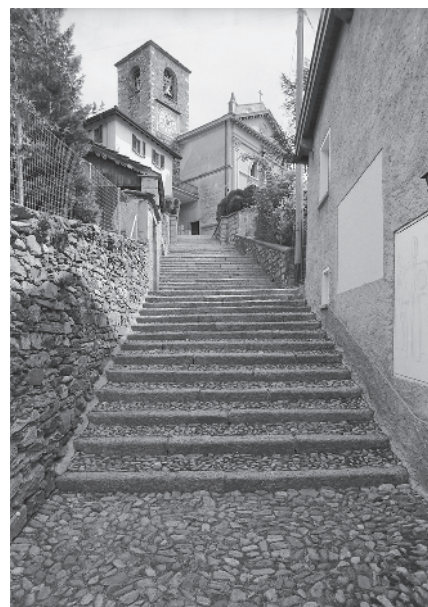
18 Scalinata per la chiesa, 1937

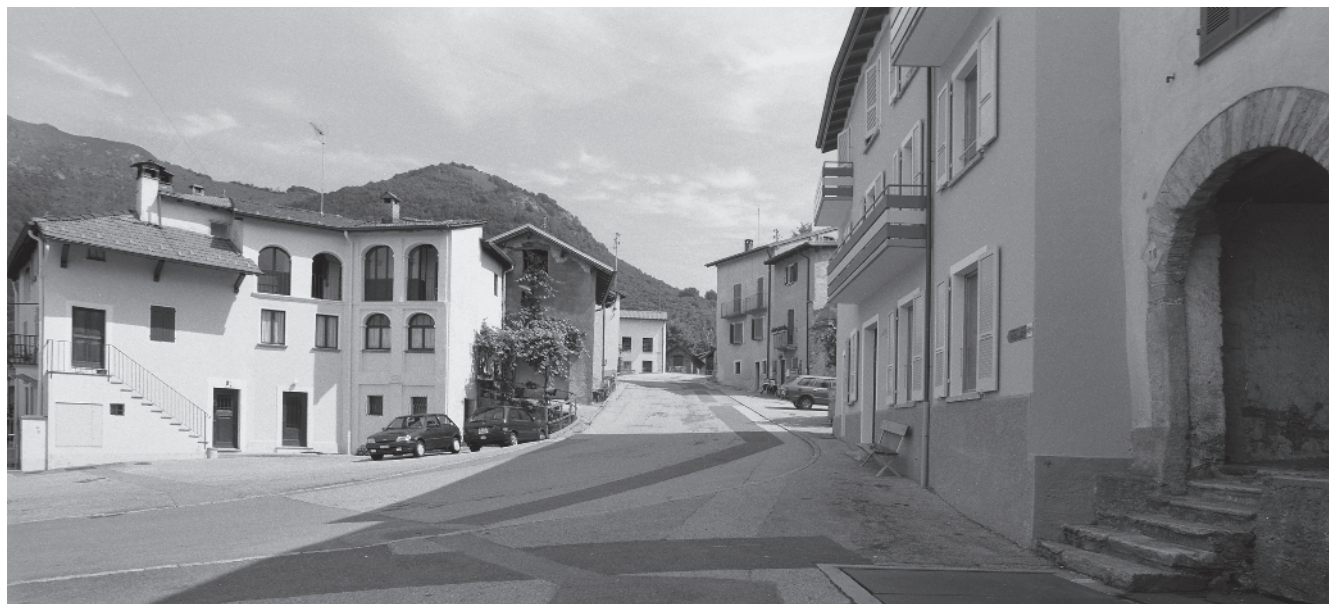
21 Ampliamento stradale

| Tipo | Numero | Definizione | Categoria di rilievo | Qualità spaziali | Qualità storico arch. | Significato | Obiett. di salvaguardia | Elemento segnalato | Elemento perturbante | Foto |
|---|---|---|---|---|---|---|---|---|---|---|
| E | 0.1.8 | Palazzina con decorazioni in stucco e con logge, dominante piazzale asfaltato con tratti di vuoto pubblico | | | | X | A | | | 21 |

Lo spazio, probabilmente progettato o caratterizzato come piazza d'arrivo, ha probabilmente perso in parte questo carattere, condizionato dal probabile ampliamento della strada in occasione del collegamento con Migliola e Arosio nel 1892 o negli interventi di questo secolo sulla sede stradale. Anche l'asfalto non sottolinea in maniera adeguata lo spazio, e una bassa recente costruzione (0.1.10), che ha sostituito alcuni edifici utilitari sul lato meridionale, non offre una

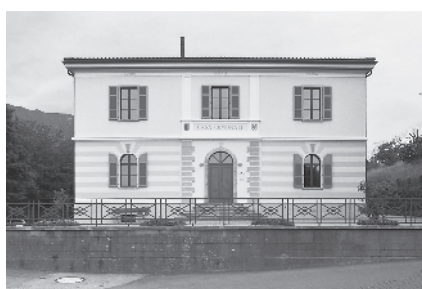
23 Edificio scolastico, 1883

| Tipo | Numero | Definizione | Categoria di rilievo | Qualità spaziali | Qualità storico arch. | Significato | Obiett. di salvaguardia | Elemento segnalato | Elemento perturbante | Foto |
|---|---|---|---|---|---|---|---|---|---|---|
| E | 0.1.7 | Edificio scolastico tardo neoclassico, a due piani, con piazzale cintato antistante; 1883, nata come Scuola Maggiore di disegno | | | | X | A | | | 23 |

Forte presenza in arrivo al villaggio, e come a rappresentanza di questo, a monte della curva di uno stretto tornante, è l'edificio tardo neoclassico della scuola (0.1.7) che presenta la facciata verso sud, a due piani e tre ampi assi, con balcone sopra l'ingresso ad arco. Il prestigio dell'edificio, che è anche Giudicatura di pace del Circolo di Breno, è sottolineato da un giardino cintato da un'elegante inferriata.

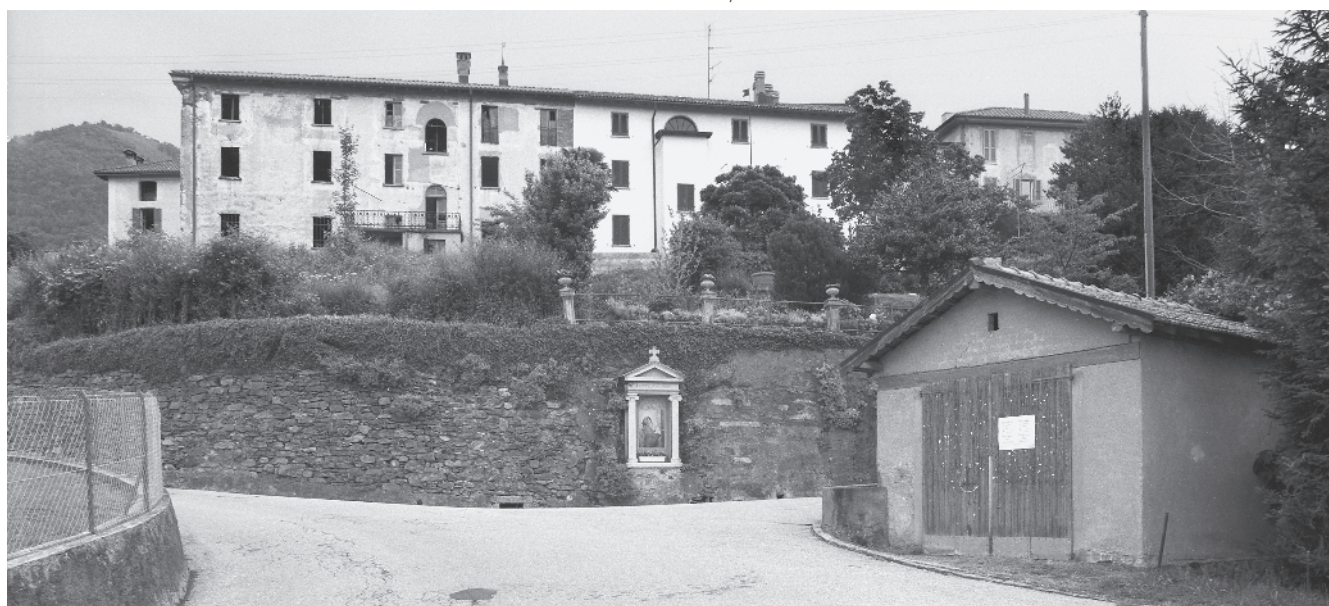
25 Vista da sud su lungo fronte abitativo

| Tipo | Numero | Definizione | Categoria di rilievo | Qualità spaziali | Qualità storico arch. | Significato | Obiett. di salvaguardia | Elemento segnalato | Elemento perturbante | Foto |
|---|---|---|---|---|---|---|---|---|---|---|
| E | 1.0.2 | Lunga schiera a tre piani con giardino in pendenza a valle retto da mura in sasso; forte impronta sulla silhouette da valle; sec. XVIII | | | | X | A | | | 25, 26 |

Quello che si può individuare come l'accesso al villaggio da valle è decisamente marcato da una imponente schiera settecentesca di notevole altezza (1.0.2) che con bel movimento si adegua alla strada che penetra nel nucleo e che ha una forte incidenza sull'immagine dell'insediamento a distanza. Il diverso stato di conservazione, la diversa tinteggiatura, evidenziano la divisione in due unità immobiliari.

Un intervento di restauro di 1.0.2 è quanto mai auspicabile per il significato architettonico e spaziale che l'edificio riveste.
