#### Villaggio

**Brontallo**

Comune di Lavizzara, distretto di Vallemaggia, Cantone Ticino

ISOS  
Inventario degli insediamenti svizzeri da  
proteggere

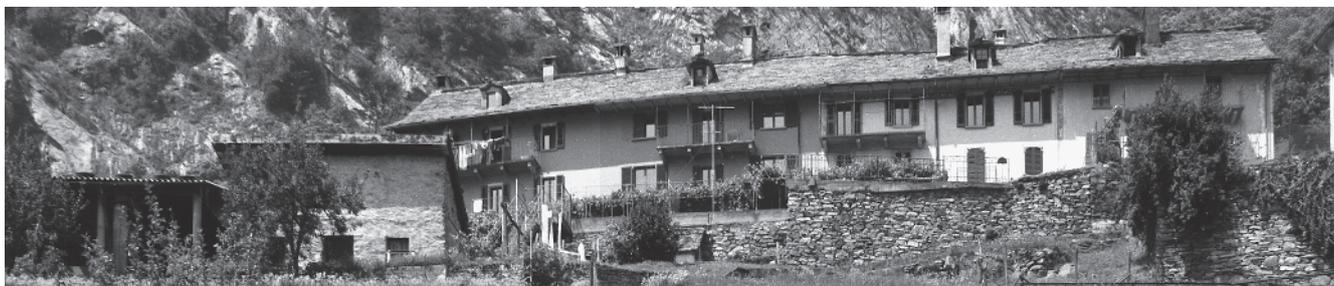
1 Lunga schiera abitativa

0.0.13	Edicola votiva su percorso per i monti						o		
	0.0.14	Edificio tradizionale rinnovato in maniera inadeguata, in forte esposizione						o		
E	0.0.15	Lunga schiera di abitazioni degli emigrati di ritorno, imponente verso valle; 1868–1905				×	A			1
E	0.0.16	Villa ottocentesca con decorazioni e dipendenza; 1883				×	A	o

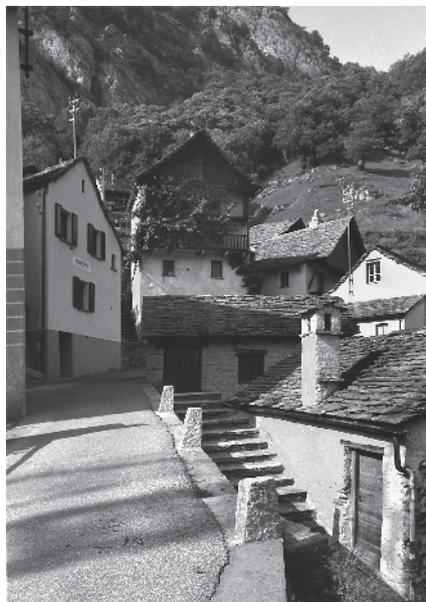
E	1.0.1	Chiesa parrocchiale dei SS. Maria e Giorgio, consacrata nel 1516, rifacimento nel sec. XVII, ossario sul lato opposto del percorso				×	A			6,7
E	1.0.2	Edificio abitativo tradizionale, coperto a due piani, particolarmente imponente con il suo lato di frontone a 6 piani verso valle, con ballatoi				×	A			4

1.0.4	Stretto e movimentato percorso di collegamento interno, acciottolato e sterrato; (vedi a. 2.0.4)						o		4,5, 15–17
	1.0.5	Edificio abitativo coperto a tre falde, marcante l'estremità del nucleo; inizio sec. XIX						o

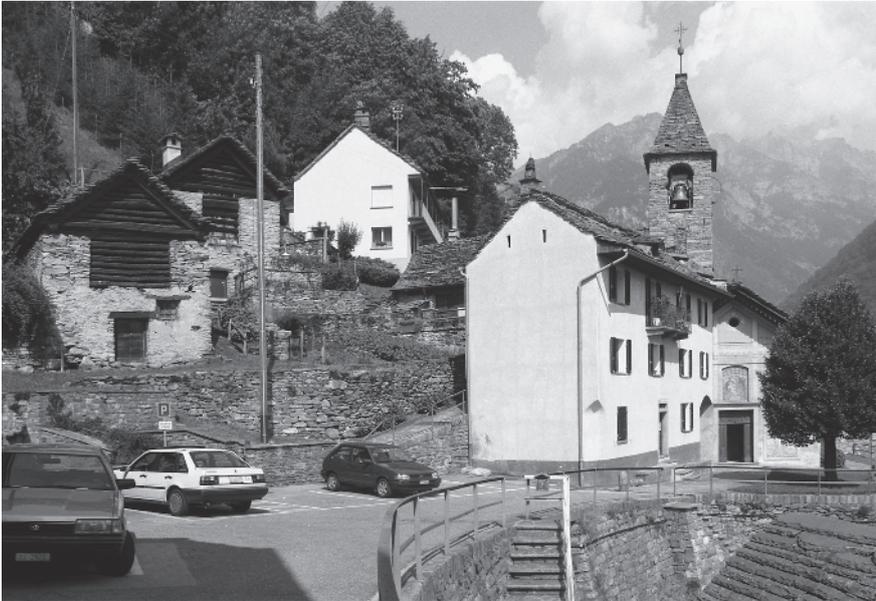
7 Chiesa parrocchiale di S. Giorgio, rifacimento del sec. XVII

Discretamente eccentrica la chiesa di S. Maria e S. Giorgio (1.0.1), probabilmente all'epoca della realizzazione del tutto isolata dal resto dell'edificazione. Con l'ossario e il campanile fornisce il limite orientale del nucleo. Lungo lo stesso percorso sul quale vertono questi edifici ecclesiastici si trova il cimitero (0.0.12), in posizione di rilievo, quasi un elemento aggettante sulla valle.

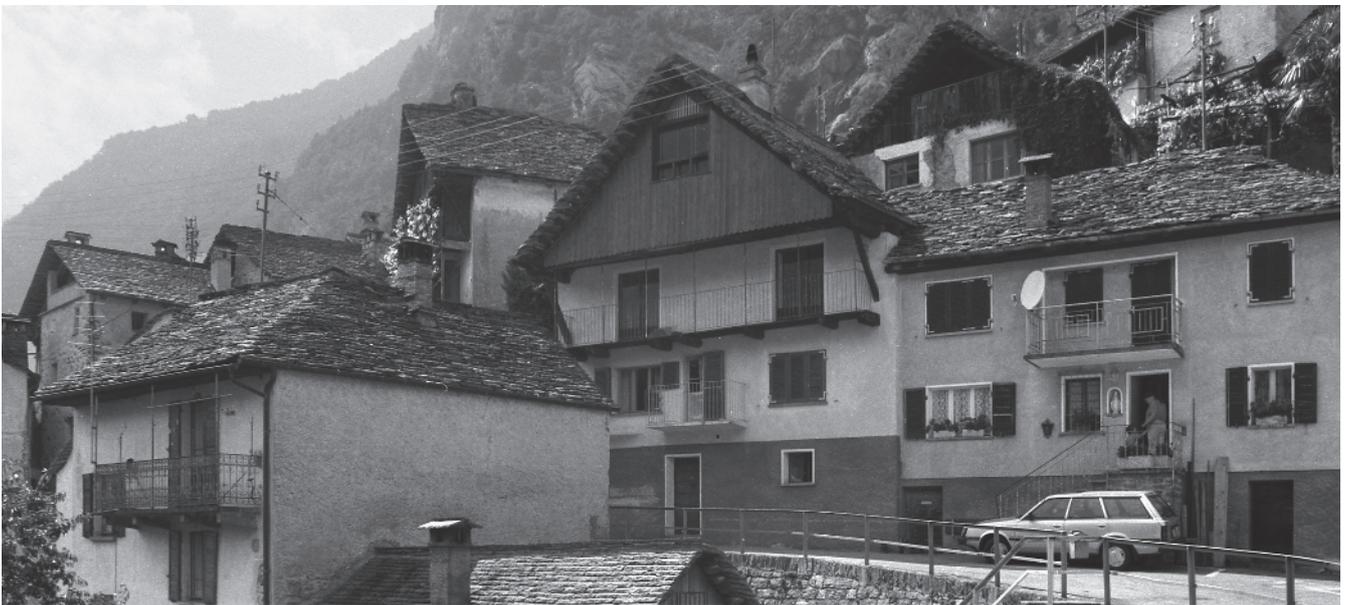
9 Lati di frontone e lati di gronda verso valle

Per chi arrivi dal basso si offre alla vista, con effetto a sorpresa, una figurazione di volumi isolati in cui domina la verticalità, pressoché incuranti dell'irregolarità del terreno, rigorosamente e caparbiamente orientati con il colmo perpendicolare alle curve di livello. Data la ripidezza del pendio, a una vista d'insieme si abbracciano le facciate di pressoché tutti gli edifici, leggibili quasi come riproduzioni seriali di un prototipo. In realtà già in origine, non si tratta di edifici del tutto uguali in dettaglio, in più vari mutamenti dati dai riattamenti a fini abitativi hanno inserito elementi di variazione. Tuttavia, vive e domina ancora l'imponenza della coerenza tipologica, insediativa e dell'orientamento. Il modello è descrivibile come un piano terreno in muratura a vista, muratura che arriva fino al secondo piano fuori terra, con le strutture d'angolo portanti in pietra. La parte centrale delle facciate è,

invece, in tondoni, la copertura sempre in piode. Gli accessi al secondo piano sfruttano spesso la pendenza del terreno. Solo alcune stalle doppie si differenziano dal tipo dominante e presentano a valle il lato di gronda.

Gli edifici del quartiere delle stalle ancora nello stato originale non dovrebbero subire alcuna trasformazione snaturante, in particolare sono da evitarsi eccessivi ingrandimenti delle aperture, aggiunta di balconi, realizzazioni del frontone con i tondoni molto distanziati per catturare la luce. Moltiplicandosi, tali interventi cancelleranno anche l'originaria e originale immagine del villaggio.

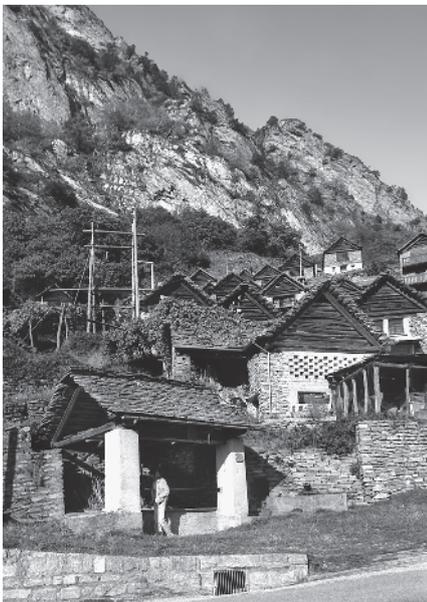
12 Il lavatoio

2.0.10	Lavatoio sotto copertura a due falde, datato 1891						o		12, 13
	2.0.11	Manufatti di piccolo volume a copertura piana, in un contesto di edifici utilitari tradizionali (vedi a. 0.0.11)						o		13
E	0.0.12	Cimitero con imponente muro di sostegno verso valle; inizio sec. XX				×	A

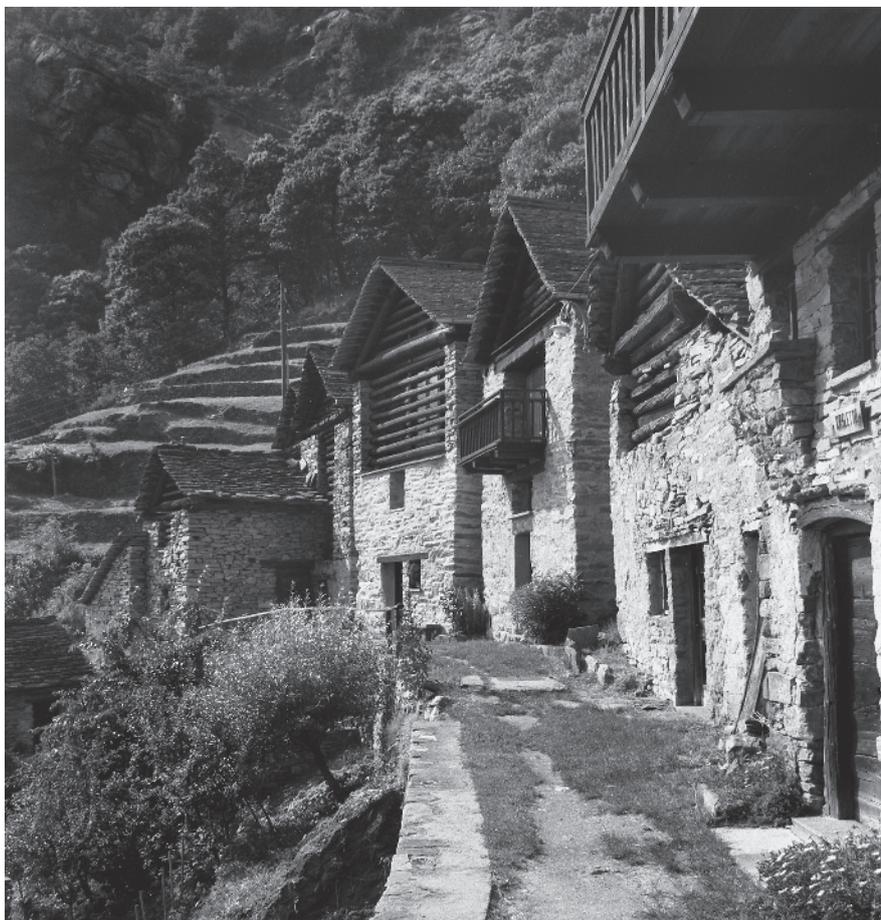
16 Allineamento di originari edifici utilitari, oggi abitazioni

2.0.8	Allineamento di edifici tradizionali con lato di frontone verso valle, quasi generalmente trasformati in abitazioni						o		16, 17
	2.0.9	Allineamento di tre lati di frontone di edifici utilitari in pietra a vista allo stato originario, spiazzo sterrato con fontana						o

La ridestinazione a scopo abitativo, in particolare a residenze secondarie, realizzate quale più quale meno in maniera rispettosa dell'immagine dell'oggetto singolo e di quella d'insieme, fa ricorso a interventi quali le aggiunte di balconi sulla facciata a valle o la realizzazione di aperture nel frontone di legno. In qualche caso si ha una riproposizione superficiale e banalizzante di un generico modello rustico ticinese.

Il collocamento in una topografia difficile e ardata non permette in genere il costituirsi di allineamenti quanto, piuttosto, l'affermarsi singolarmente di ogni edificio sul terreno. Solo raramente, tale dominanza viene contraddetta, come nel caso di un allineamento (2.0.8) che si affaccia sul percorso principale (2.0.4). L'allineamento e lo stretto percorso occupano una terrazza che precipita con un dislivello di alcuni metri su una terrazza in cui si pone una superficie ad orti, relativamente ampia rispetto ai pur presenti fazzoletti di terra coltivati. Tra edificio e edificio il terreno è irregolare e servito da percorsi erbati e incerti passaggi o brevi tratti gradinati. Edifici utilitari ancora in funzione e concimaie si trovano soprattutto ai margini dell'insieme. Sono presenti anche locali interrati e cantine sottoroccia. Negli spazi liberi da edificazione il terreno appare abbandonato o, in qualche caso, con qualche piccola parcella a foraggio, in particolare all'estremità nordorientale dell'insieme.

È auspicabile uno studio sulle possibilità di trasformazioni e ristrutturazioni degli edifici utilitari in abitazioni, individuando i tentativi riusciti già messi in atto, in modo da stabilire una scala di priorità di valori e una disciplina orientata alla conservazione di un'immagine di armonica convivenza con i tipi originari.

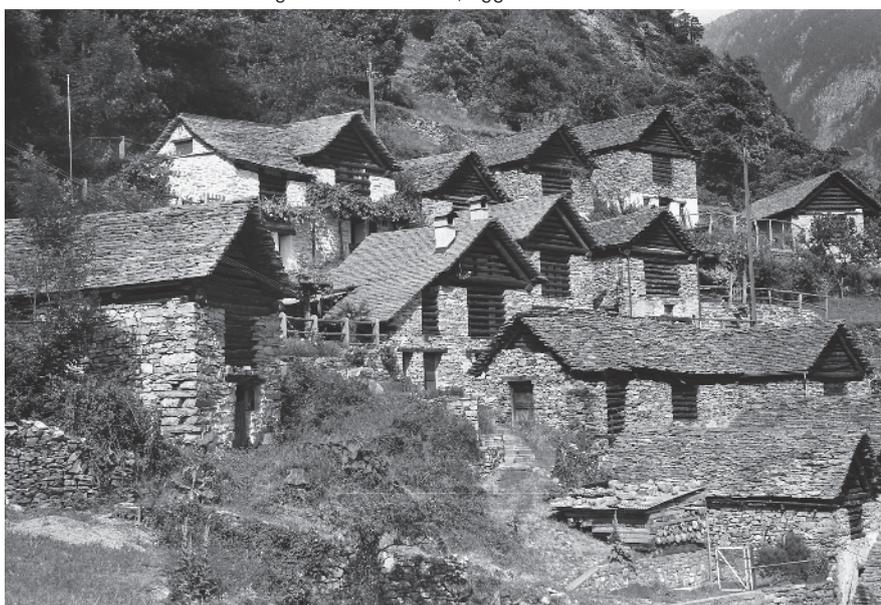
19 Vista da nordovest sull'insieme di stalle

Nell'immagine del villaggio domina in maniera assoluta, soprattutto a una vista d'insieme e da valle, un singolare e impressionante quartiere di sole stalle (2) che si offre con i suoi edifici in bella vista, come impiantati l'uno sopra l'altro, in ragione del ripido pendio su cui sorgono; l'insieme con gli edifici prevalentemente abitativi (1), al confronto, risulta appartato, in una depressione del pendio, di fatto in posizione protetta dalle valanghe dall'imponente sbarramento delle stalle.

Date le particolari caratteristiche di impianto dell'edificazione, in particolare del quartiere di stalle, e in considerazione della sua immagine dal basso, curare che nessun intervento possa mutare l'attuale effetto visivo su di esso.
