#### Villaggio

**Brusino Arsizio**

Comune di Brusino Arsizio, distretto di Lugano, Cantone Ticino

ISOS  
Inventario degli insediamenti svizzeri da  
proteggere

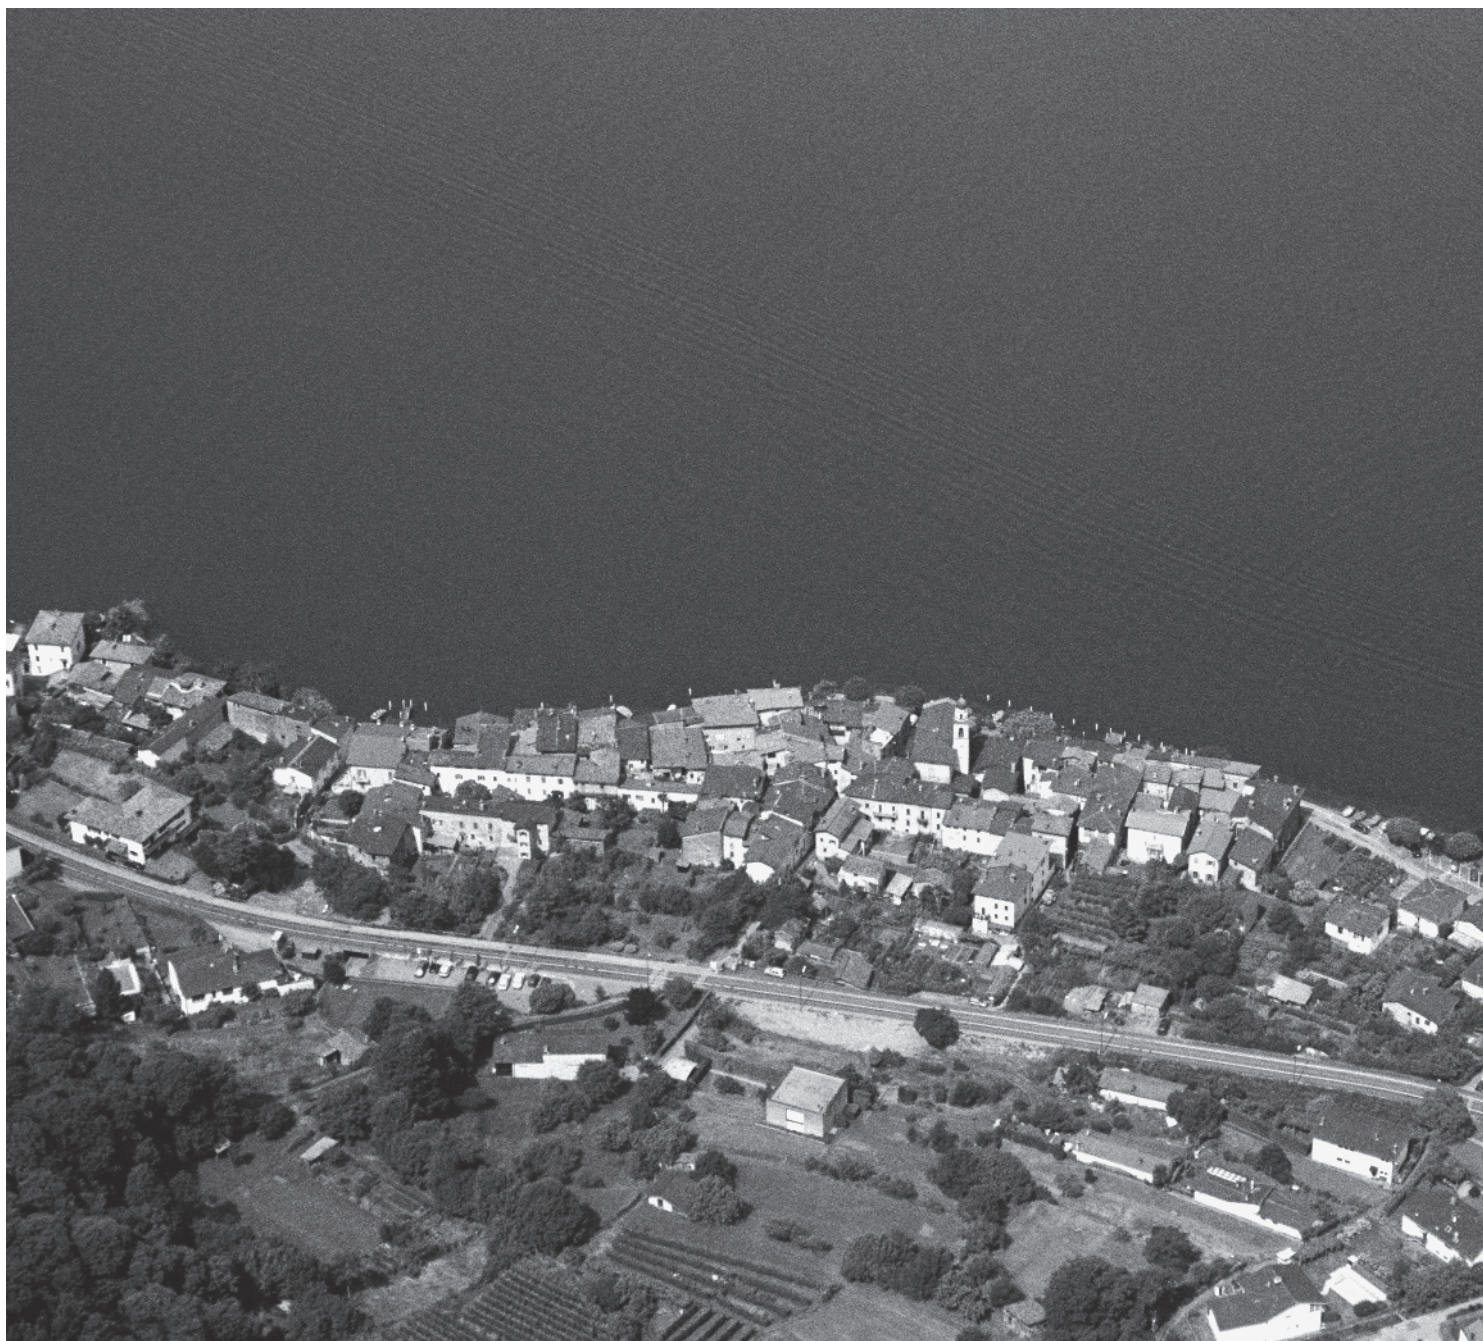
Foto aerea Bruno Pellandini 2003, © Ufficio per l'ISOS, Zurigo

Villaggio sul lago, posto frontalmente a Morcote, allungato sulla riva con l'edificazione a forma di fuso, con struttura a pettine. Parte porticata ancora caratterizzata dalle funzioni della pesca, sul lungolago di richiamo turistico e margine pedemontano a caratterizzazione rurale.

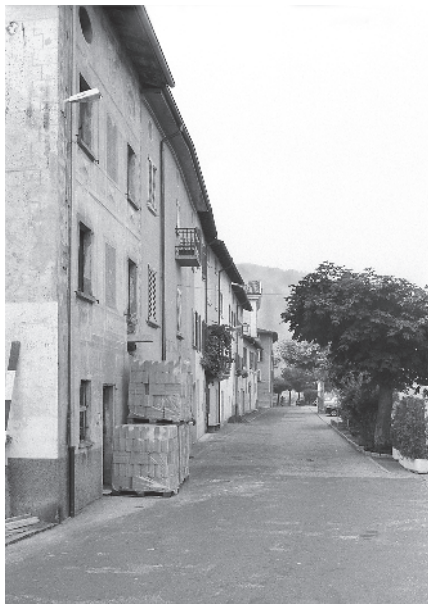
1 Lungolago all'estremità settentrionale

1.0.6	Lungolago parzialmente alberato adibito a posteggio						o		1
	1.0.7	Breve schiera ortogonale alla riva						o		
	1.0.8	Antica mulattiera e solco di riale (vedi a. 0.0.8)						o		6

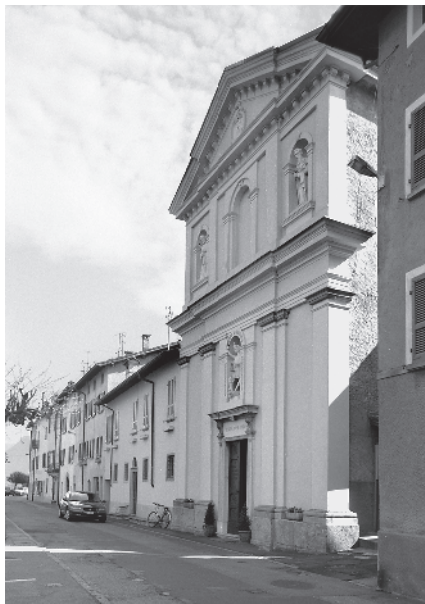
2 S. Michele, 1ª metà sec. XVIII

1.0.1	Parte più compatta e più antica del nucleo						o		1-9
E	1.0.2	Chiesa parrocchiale di S. Michele con fronte barocca a due ordini di pilastri, culminante a frontone; 1ª metà sec. XVIII, rinnovata nel 1944				X	A			2
E	1.0.3	Fronte porticato				X	A			7,8
E	1.0.4	Villa con facciata di prestigio verso strada, decorata a graffio, giardino verso il lago; 2ª metà sec. XIX				X	A			
E	1.0.5	Casa comunale e cancelleria a tre piani e sette assi, con piazzale selciato leggermente elevato rispetto al piano stradale; inizio sec. XX				X	A

È parrocchia indipendente dal 1508, anno in cui si svincolò da Riva S. Vitale. L'attuale parrocchiale di S. Michele (1.0.2) venne edificata nel secolo XVII. La cappella dedicata a S. Maria Addolorata (0.0.12), nella parte meridionale dell'insediamento, venne eretta a metà del secolo XVIII e ampliata all'inizio del XX; il campanile risale al 1903.

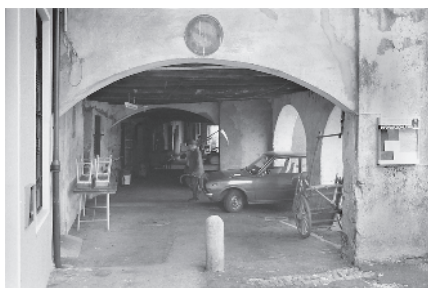
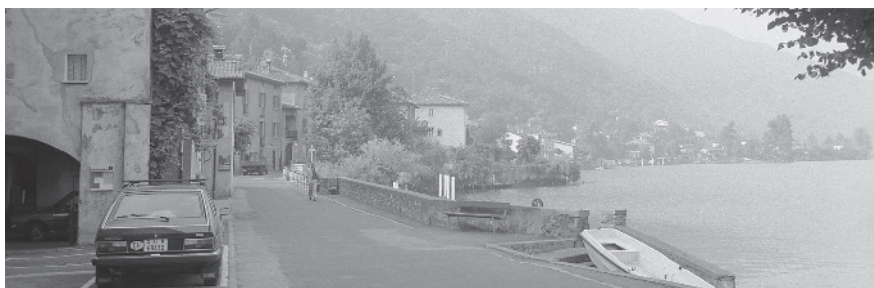
Il fronte a lago, una lunghissima teoria di edifici, descrive un ampio movimento sinuoso ben apprezzabile dalla riva opposta, in particolare da punti elevati in Morcote, e sottolinea l'emergere della facciata della chiesa, resa evidente da un colore bianco luminoso che la stacca dalle altre facciate e della torre campanaria. Solo all'estremità meridionale, per un tratto, gli edifici si pongono anche sul lato a lago della strada. Elemento importante per la struttura dell'insediamento è anche il principale percorso trasversale a quello di attraversamento (1.0.8), che fuori del nucleo diventa sentiero di collegamento con l'alpe di Brusino. La chiesa parrocchiale (1.0.2), a sottolineare tale punto cruciale, definisce quello con la facciata e questo con il lato lungo. Essa occupa il centro della parte in cui l'edificazione ha la sua maggiore estensione nel senso lago monte e che costituisce la parte originaria e più compatta del nucleo (1.0.1). In questa parte, oltre a tale intaglio trasversale principale, altri stretti percorsi, le «contrade» collegano fronte a lago e margine a monte. Ma, perlopiù, l'interruzione del fronte è data solo dall'apertura di un passaggio coperto a volta, che diventa breve percorso coperto e che immette negli allineamenti e cortili retrostanti. Questo tipo di relazione fa sì, rispetto ad altri insediamenti lacustri, che le contrade abbiano un carattere poco pubblico e, più che rappresentare importanti collegamenti tra le parti dell'insediamento, assolvano al compito di servizio agli accessi a case e cortili privati. Mentre nella parte a nord della chiesa domina l'organizzazione in schiere trasversali alla riva, nella parte a sud della chiesa domina quella in senso opposto. Il tratto più meridionale di questa parte è dato da un fronte porticato (1.0.3).

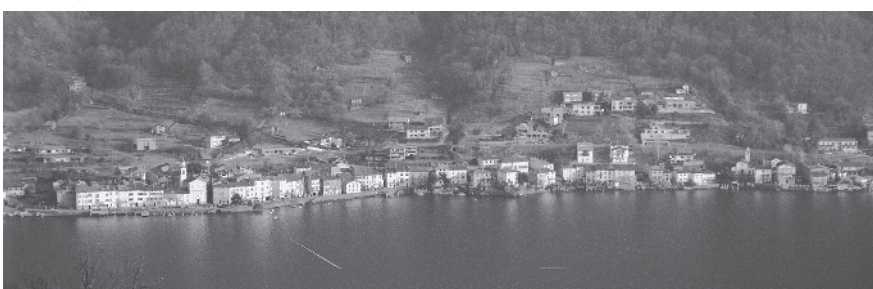
12 Il lungo fronte di Brusino, visto da Morcote

e aperte verso monte, in diretta continuità con la campagna. Elemento molto importante in Brusino è la continuità e unitarietà del fronte, anche per quanto riguarda le altezze quasi regolarmente di tre piani e mezzo per tutta la sua estensione. Decisivo in tale senso è anche l'equilibrio dei colori pastello delle facciate e il tipo di intonaco; il tutto accentuato dal grande sviluppo in lunghezza. Una struttura per cui la maggior parte dell'edificazione del villaggio verte su tale fronte. Solo pochi elementi interrompono tale unitarietà, in particolare le aperture eccessive di un esercizio commerciale (1.0.10) o l'uso di colori all'intonaco non appropriati.

Determinante per la vista da lontano e per la conservazione dell'unitarietà del fronte a lago è anche la tinteggiatura. Evitare i colori finora non rappresentati nella tavolozza del fronte, come è successo in particolare per (1.0.9) e evitare il bianco che distingue la facciata della chiesa dagli altri edifici.

Il fronte a lago va tutelato in tutti i suoi aspetti (aperture, altezza, elementi aggettanti ecc.).

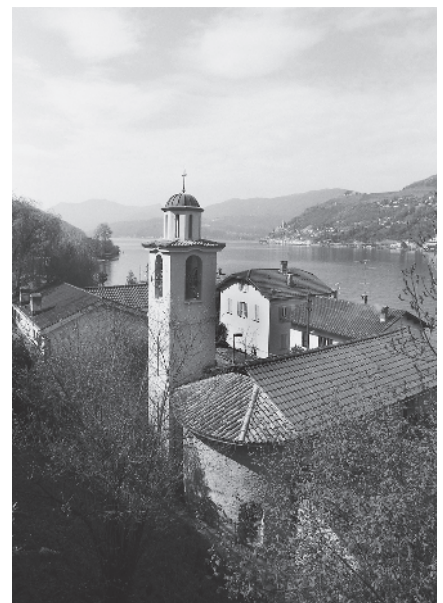
13 S. Maria Addolorata, 1751

1.0.11	Abitazione realizzata e inserita senza cura per il contesto in posizione marcante l'estremità del nucleo storico; 2ª metà sec. XX						o		
E	0.0.12	Cappella di S. Maria Addolorata, fronte verso lago, elevata leggermente rispetto al percorso; 1751, rinnovata all'inizio del sec. XX				X	A			13
