Villaggio

Calonico

Comune di Calonico, distretto di Leventina, Cantone Ticino

ISOS
Inventario degli insediamenti svizzeri da
proteggere

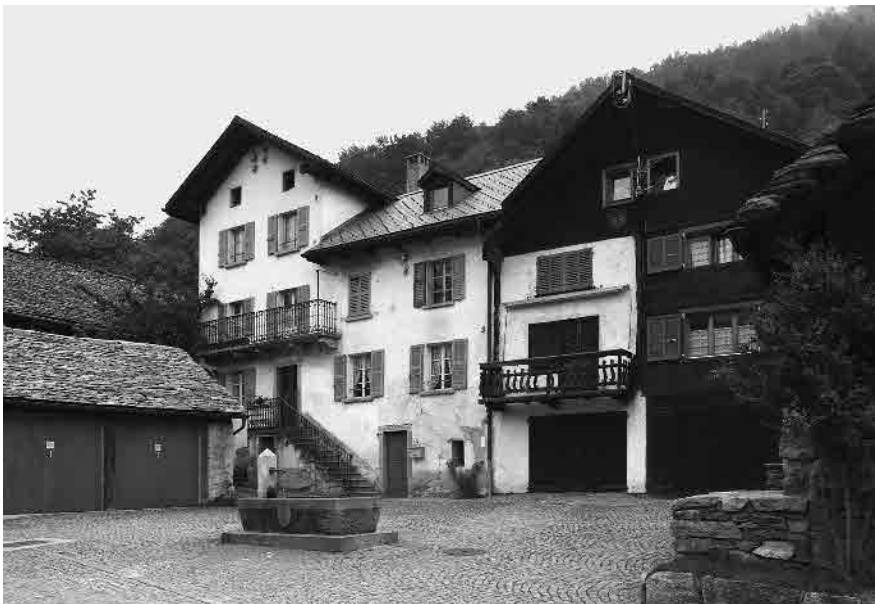
1 Vuoto a piazza

1.0.4	Vuoto con fontana definito da edifici tradizionali in legno e pietra e in sola muratura						o		1
	1.0.5	Dimora in muratura, a quattro piani e quattro assi, coperta a quattro falde, marca al limite superiore e settentrionale del nucleo; sec. XIX						o

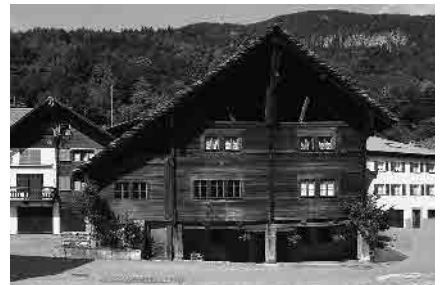
3 Abitazione doppia leventinese, 1684

All'estremità occidentale, un eccezionale esemplare di abitazione doppia leventinese (1.0.2) compartisce un ampio vuoto più intimo del precedente, più omogeneo, nel quale – poco pronunciato il carattere pubblico – si impone il carattere rurale, impreziosito sul lato nord occidentale da una fontana imponente. L'abitazione, con frontone aperto, rappresenta un oggetto di grande interesse anche per l'eccellente

stato di conservazione. L'alzato in legno, retto da enormi pilastri lignei eccede di molto la muratura e determina in tal modo una sorta di piccolo e basso spazio coperto.

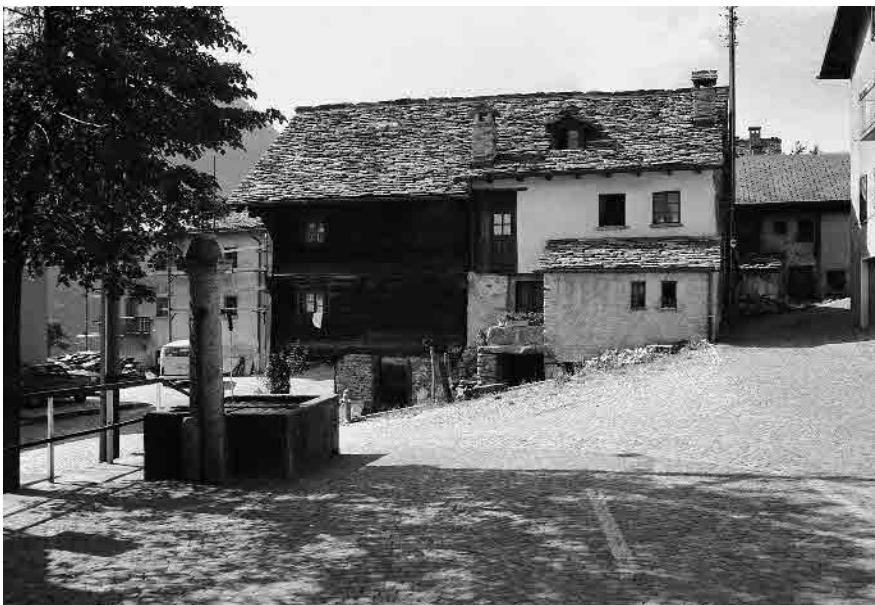
1.0.3	Fronte di edifici in muratura, uno coperto a quattro falde, a definizione di vuoto pubblico con fontana e betulla, in parte adibito a parcheggio						o		4

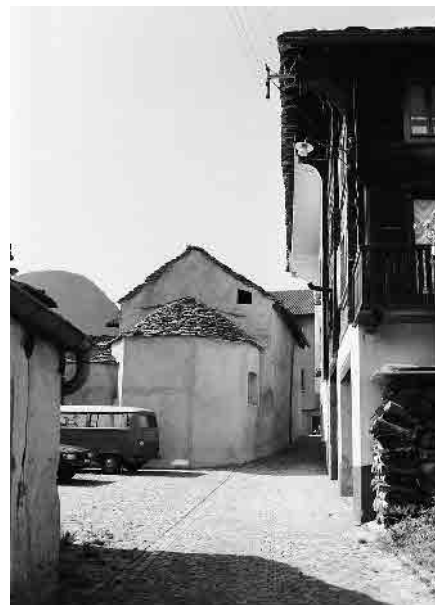
5 Cappella S.G. Battista, 1642

Anche il lato ovest della cappella (1.0.1) contribuisce con gli edifici più prossimi a definire un piccolo vuoto di carattere semipubblico. Questi vuoti hanno un selciato in cubetti di pietra che sottolineano il loro carattere di piazzetta, a maggiore o a minore connotazione pubblica, più o meno ampi. Restano escluse dalla selciatura le estremità nord occidentale e sud orientale del nucleo nelle quali domina l'asfalto. Ma anche nella parte centrale piccoli spazi di pertinenza degli edifici, brevi passaggi, sono ricoperti d'erba.

La cappella (1.0.1) si pone in piano con il lato lungo parallelo alle curve di livello e, soprattutto la vista da distanza, in specifico dalla chiesa parrocchiale, mostra come gli edifici più in basso, che si impiantano in piano, offrano di solito il lato lungo a valle, all'opposto di quelli più a monte che mostrano di preferenza il lato di frontone.
