#### Villaggio

## Calpiogna

Comune di Calpiogna, distretto di Leventina, Cantone Ticino

ISOS  
Inventario degli insediamenti svizzeri da proteggere

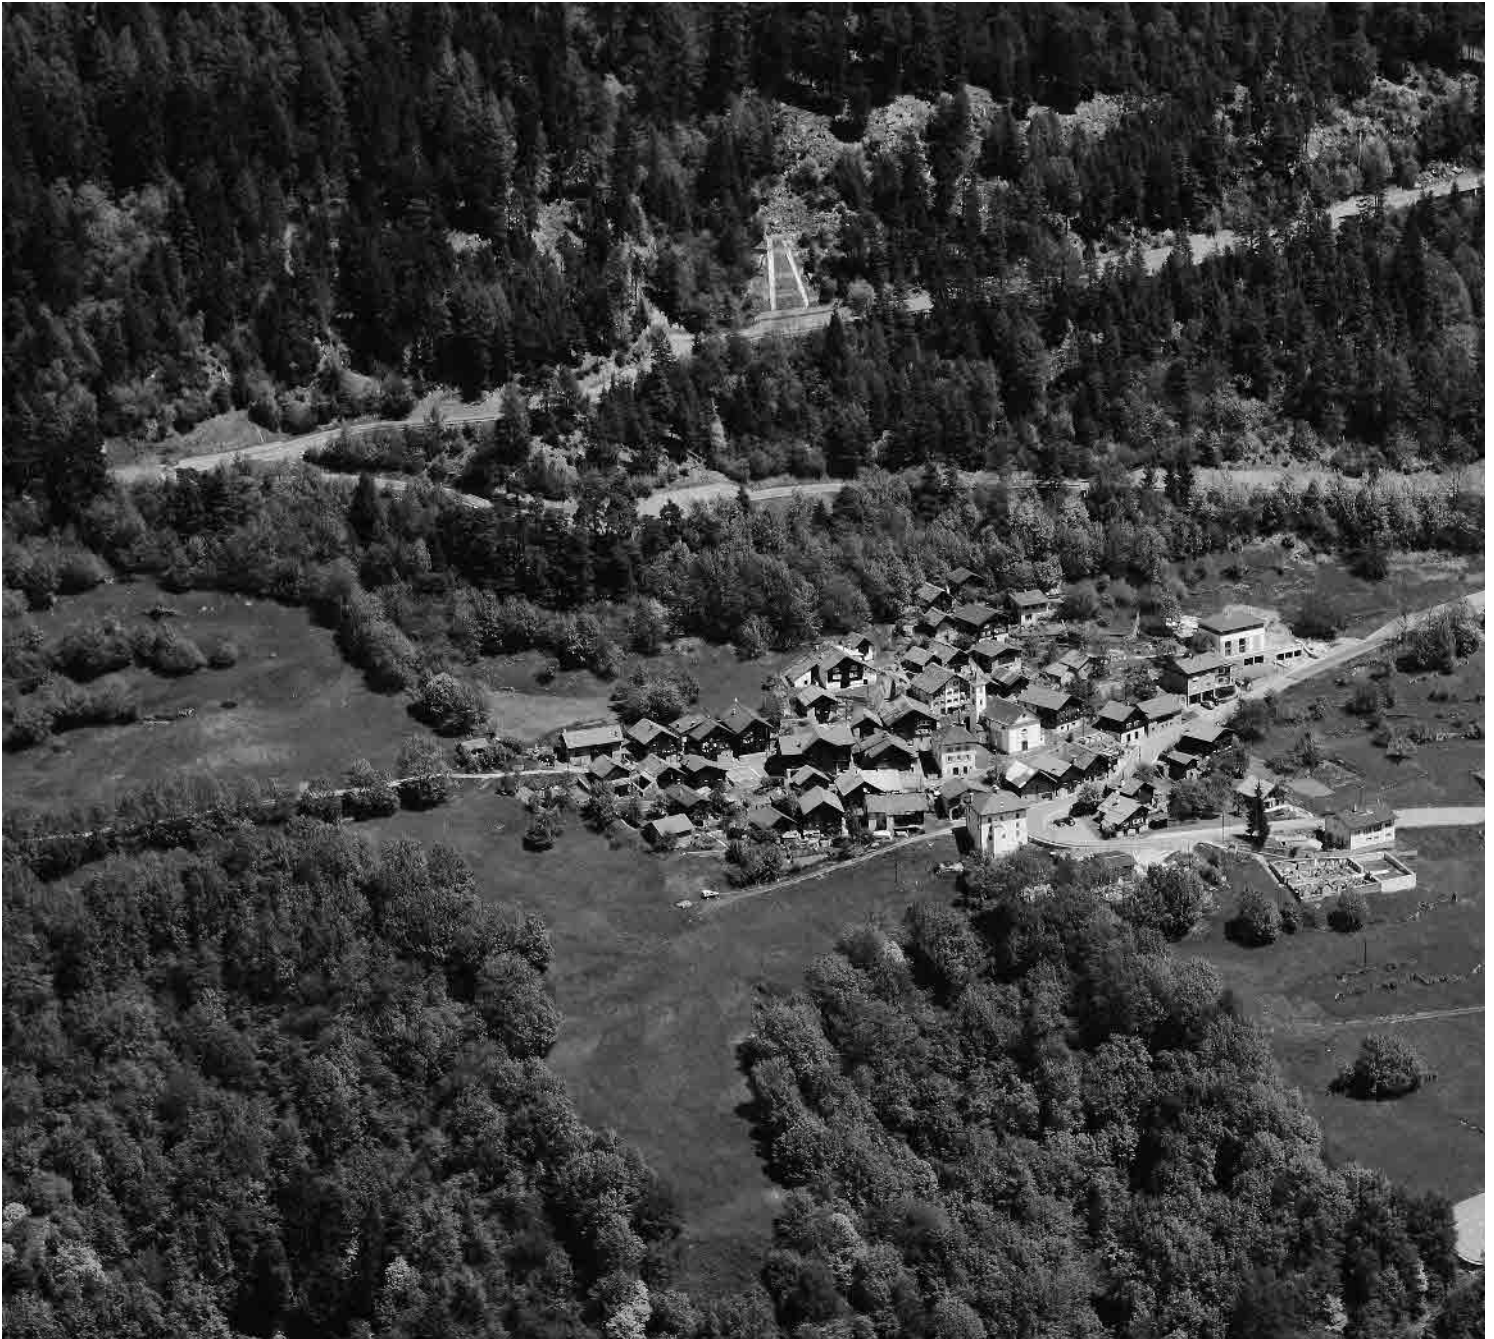
Foto aerea Bruno Pellandini 2004, © Ufficio per l'ISOS, Zurigo

In notevole pendio, i grandi volumi in muratura, perlopiù a funzione pubblica, occupano il centro del nucleo, circondati dall'edificazione con le fronti in legno, in parte in brevi allineamenti, ora di edifici abitativi ora di edifici utilitari. Una certa caratterizzazione turistica per la vicina località sciistica di Cari.

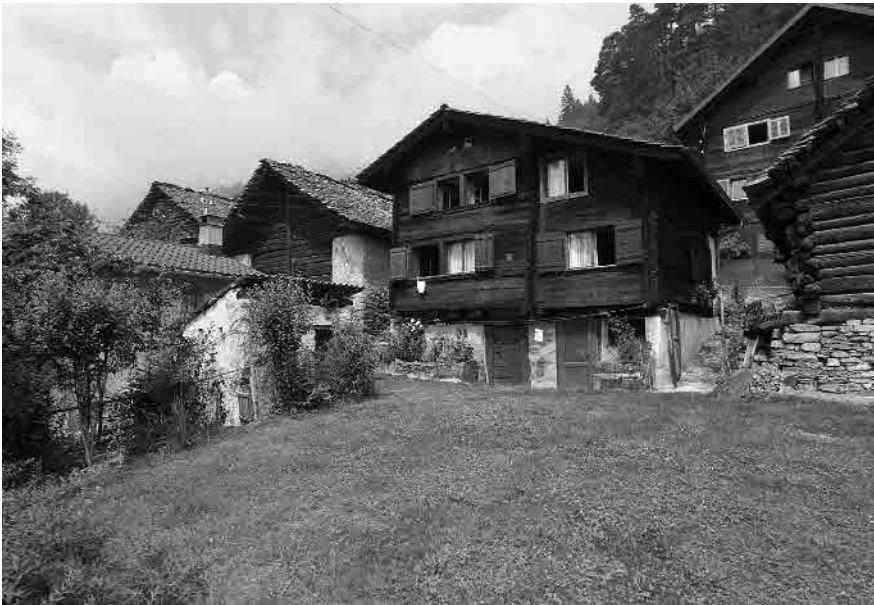
1.0.4	Allineamenti di edifici leventinesi tradizionali con alzato in legno, abitativi e utilitari						o		7
	1.0.5	Aggregato di edifici utilitari tradizionali in forte pendio con edicola e fontana						o

La morfologia del terreno, abbastanza mossa, permette comunque qualche allineamento di una certa estensione come quelli di case in legno nell'estremità nord occidentale (1.0.4), sia abitative che utilitarie. Tra esse anche due edifici in muratura. Le abitazioni si susseguono ripetendo la medesima tipologia ma offrendo, allo stesso tempo, un ricco numero di varianti: frontone ora aperto, ora chiuso, ora chiuso a metà; ampliamenti in legno o in pietra intonacata, basamenti tradizionali in pietra con l'alzato in legno a filo sulla base in muratura o aggettante, a determinare piccoli spazi coperti, usati come riparo per i materiali.

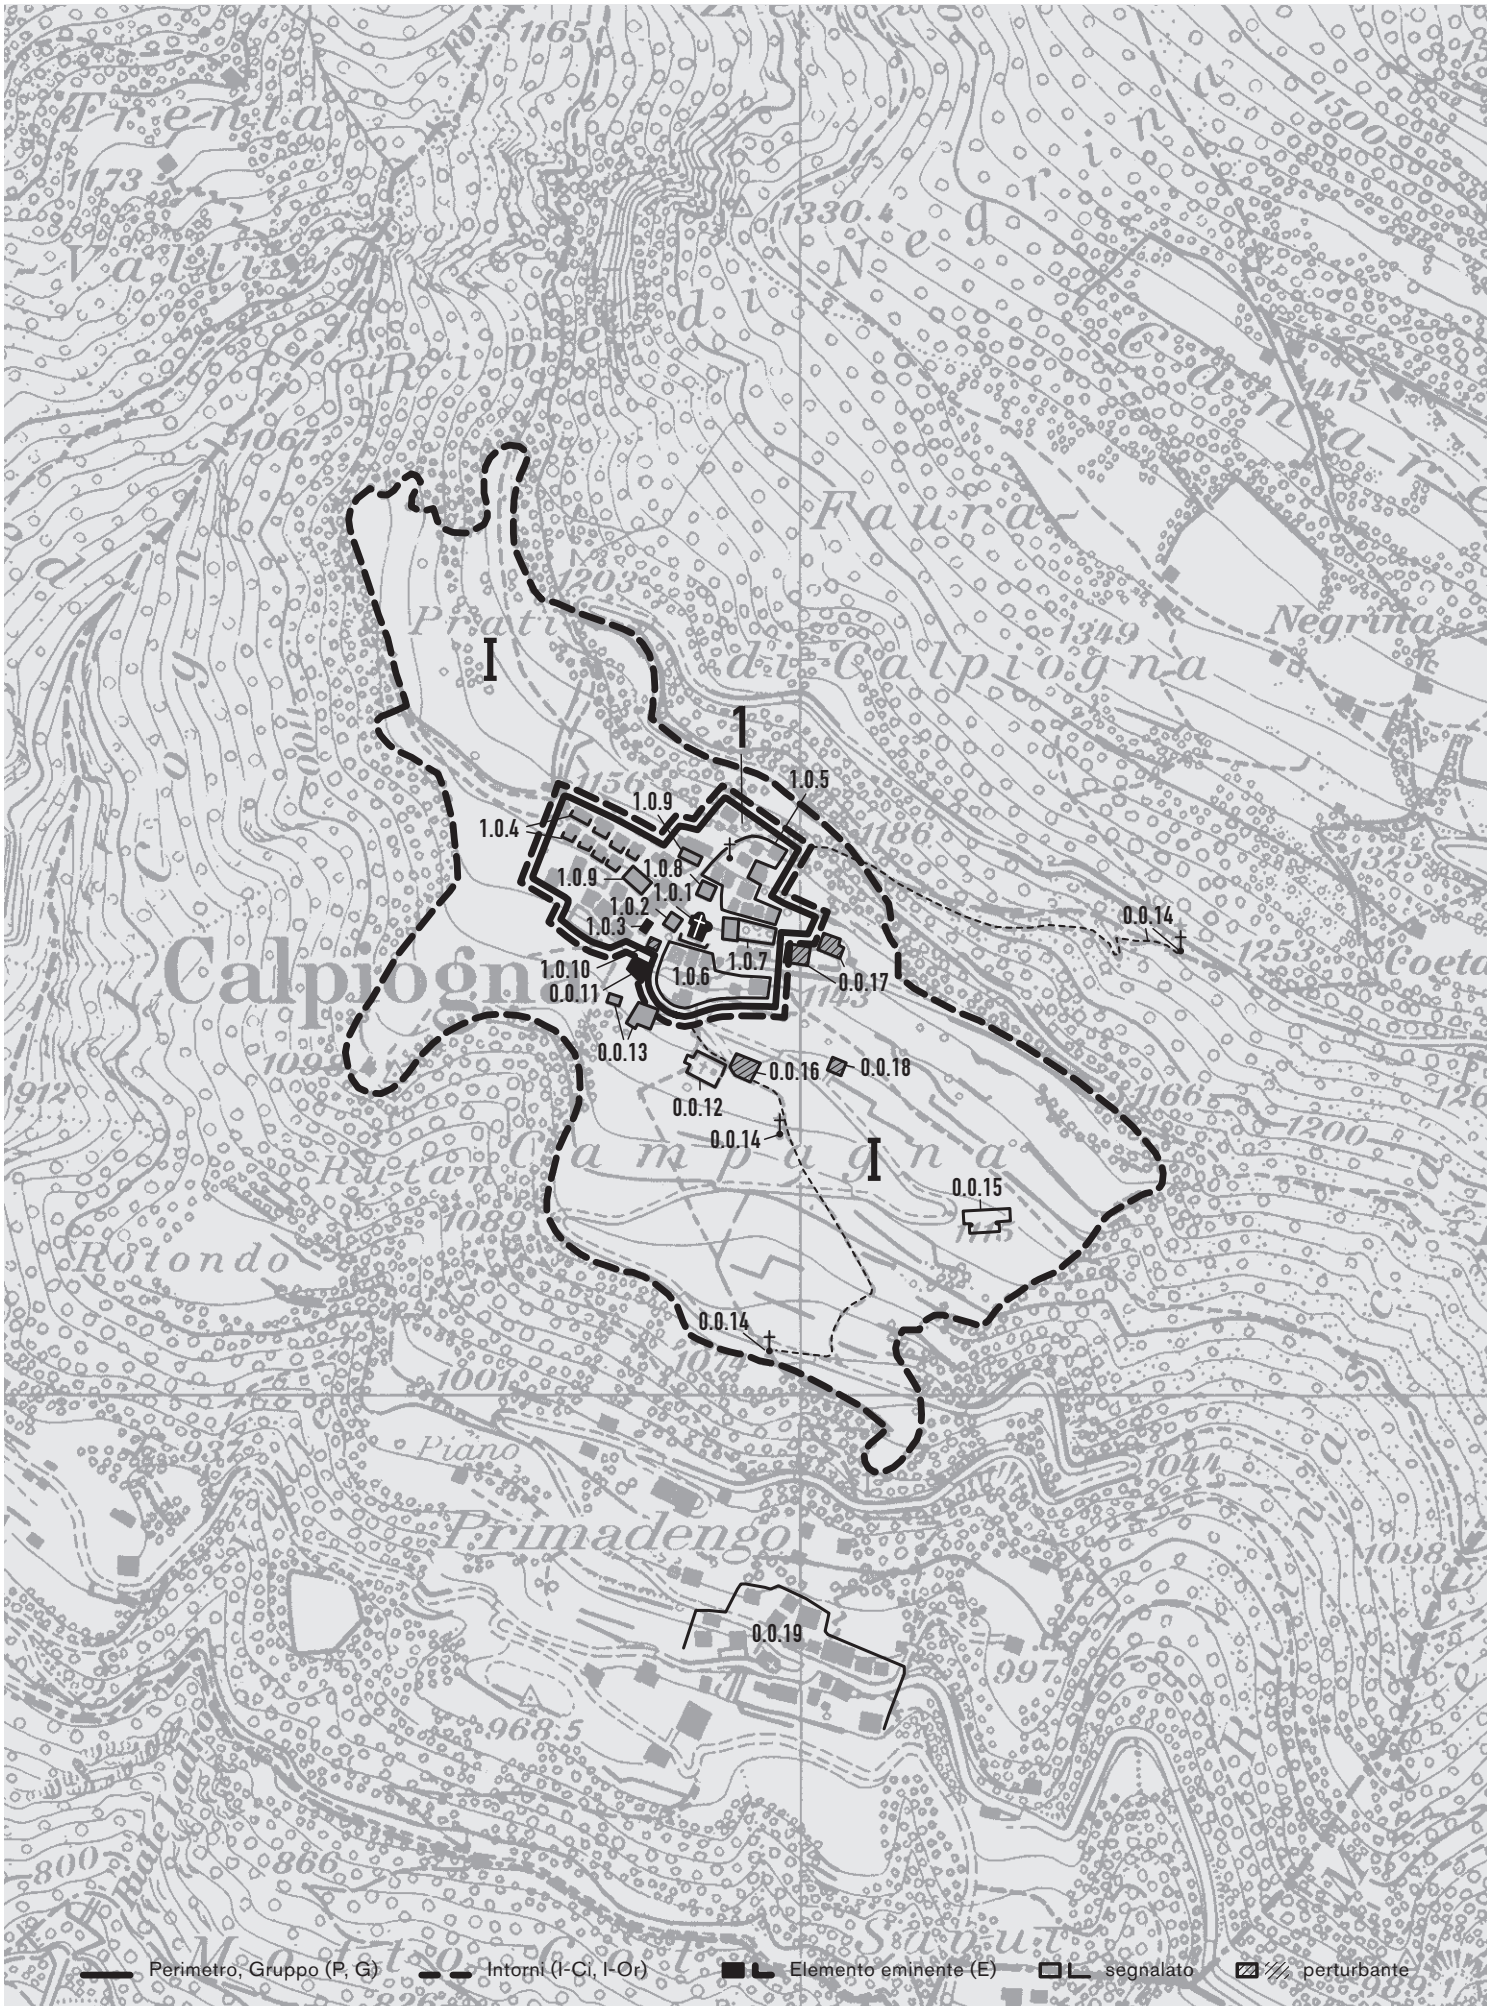
Tipo	Numero	Definizione	Categoria di rilievo	Qualità spaziali	Qualità storico arch.	Significato	Obiett. di salvaguardia	Elemento segnalato	Elemento perturbante	Foto
P	1	Nucleo rurale in pendio esposto a sud ovest, di edifici tradizionali con alzato in legno in allineamenti paralleli alle curve di livello	A	×	×	×	A			1-12
I-Ci	I	«Campagna» e «Prati di Calpiogna», pendio in parte terrazzato, con alberi, cornice all'edificazione storica	a			×	a			7,12
E	1.0.1	Chiesa parrocchiale di S. Anastasio, risalente al 1655, su preesistente cappella anteriore al 1577, con sagrato a terrazza				×	A			2,4,5

1.0.2	Casa comunale, edificio coperto a quattro falde in tegole di eternit, in bella esposizione; sec. XIX						o		6
E	1.0.3	Lavatoio con tre vasche di granito sotto tettoia coperta in piode, retta da pilastri in muratura				×	A

1.0.6	Edifici rurali trasformati, destinati ad abitazione, aggiunta di terrazze e autorimesse, area a parcheggio risultato di demolizioni						o		
	1.0.7	«Ostello della Strada Alta», abitazione tradizionale leventinese, giardino terrazzato retto da muro a secco						o

1.0.8	Edificio abitativo, parte centrale intonacata, parti laterali in conci a vista, cornici in gesso alle aperture; 1870, ristrutturato 1993						o		4

1.0.9	Casa tradizionale doppia su terreno in forte pendenza, con ampliamento di antica data						o		
	1.0.10	Ufficio postale, forme dimesse, dettagli e materiali inadeguati al contesto rurale e di edifici ottocenteschi di prestigio; anni '60 sec. XX						o		
E	0.0.11	Volume abitativo in muratura a quattro piani e quattro assi verso valle, coperto a quattro falde in piode, in primo piano sul fronte del nucleo				×	A			2,3

0.0.12	Camposanto in posizione ribassata; ampliamento con muri di cinta in cemento armato						o		
	0.0.13	Abitazione magazzino entro area cortiliva a deposito, e dipendenza utilitaria in pietra a vista						o

0.0.14	Cappelline lungo il sentiero per Primadengo e per i monti						o		
	0.0.15	Stalla, composta da due corpi in cemento armato, in evidenza sul pendio di primo piano; ultimo quarto sec. XX						o

0.0.16	Abitazione plurifamiliare di grande volume incombente sul cimitero						o		
	0.0.17	Edifici plurifamiliari irrispettosi della topografia delle forme e dei dettagli e collocazione inadeguata in forte evidenza ai margini dell'edificazione storica						o

0.0.18	Rimessa per due auto con portone in lamiera, collocata in importante posizione di contorno all'edificazione storica						o		
	0.0.19	Primadengo, frazione di Calpiogna, nell'ISOS casale/piccolo villaggio con importanza nazionale						o

Considerare la possibilità di interventi adatti a limitare l'effetto perturbante dell'edificio della posta (1.0.10) e degli edifici plurifamiliari (0.0.17).
