Campo Vallemaggia

Comune di Campo Vallemaggia, distretto di Vallemaggia, Cantone Ticino

ISOS
Ortsbilder®

ISOS
Inventario degli insediamenti svizzeri da
proteggere

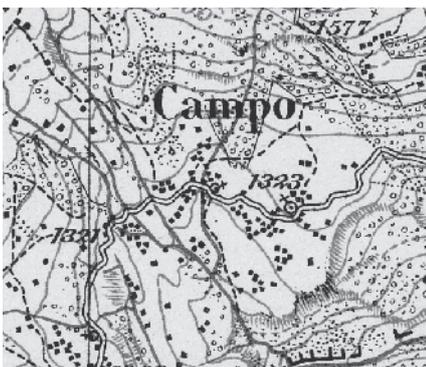
Carta Siegfried 1897

Nel confronto tra la situazione attuale e quella della Carta Siegfried del 1897 è evidente il riempimento dello spazio compreso tra la cappella (0.0.8) e la chiesa parrocchiale (0.0.6) ad opera delle case di residenza secondaria (0.0.11, 0.0.12), mentre la Carta ottocentesca rileva, entro tale spazio, solo la Casa comunale (0.0.7) e la casa parrocchiale (0.0.10).

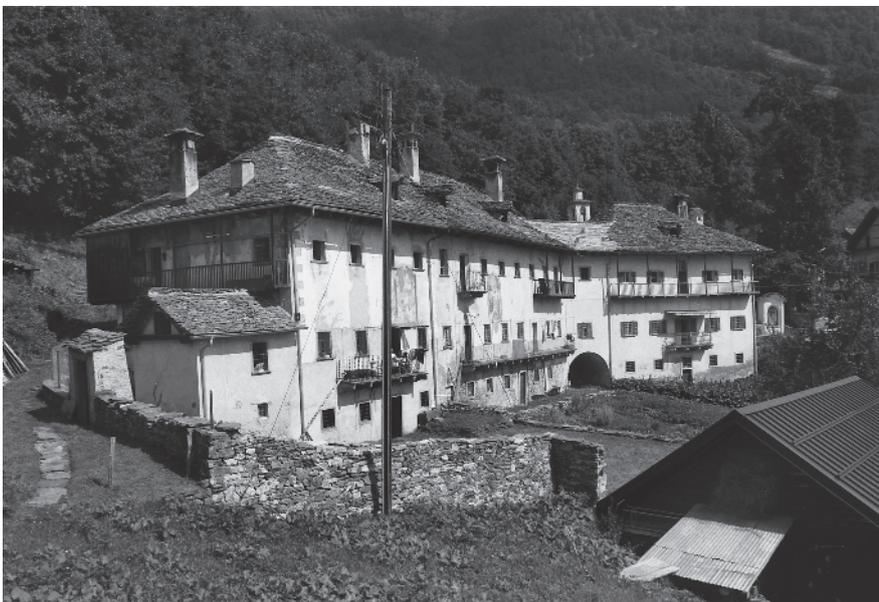
3 Una delle Case Pedrazzini, con cappella; metà sec. XVII

Una delle Case Pedrazzini (1.0.1) ha la dimensione e il carattere di una dimora aziendale con cappella privata, e sembra il risultato dell'accostarsi di due unità legate da un cortile interno accessibile da un'entrata ad arco aperta sulla lunga fronte meridionale del complesso, alto due piani. I tetti, coperti in piode, sono a padiglione, a due falde nella parte di collegamento fra le due unità. Lo spazio a sud della dimora è occupato da vasti orti e piazzali e manufatti utilitari in pietra e legno.

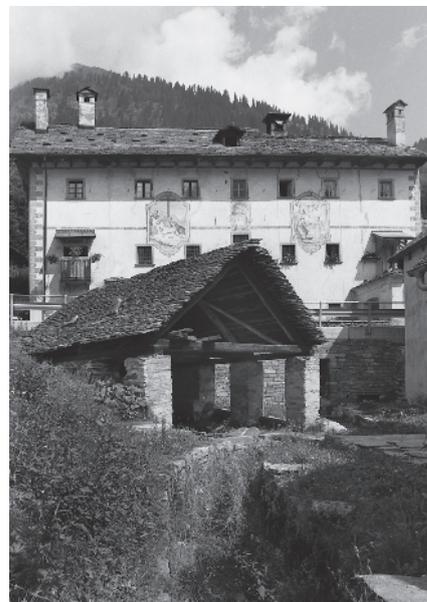
4 Lavatoio e Casa Pedrazzini

L'altro edificio (1.0.2), a destinazione esclusivamente abitativa, ha un carattere di dimora borghese più pronunciato. La costruzione, anche questa con un'imponente copertura in piode a due falde, ha sette assi; la facciata intonacata è impreziosita da scritte e affreschi che la occupano in gran parte, decorazioni e balconcini. Le due dimore sono separate dal corso della strada che passa a valle di questa seconda, mentre costeggia l'altra a monte, con andamento in salita. Anche lo stretto corso del Riale S. Giovanni (0.0.21) si interpone fra le due dimore, andando ad alimentare la vasca del lavatoio (1.0.3), collocato sotto il livello stradale, prima di confluire nel corso della Rovana.

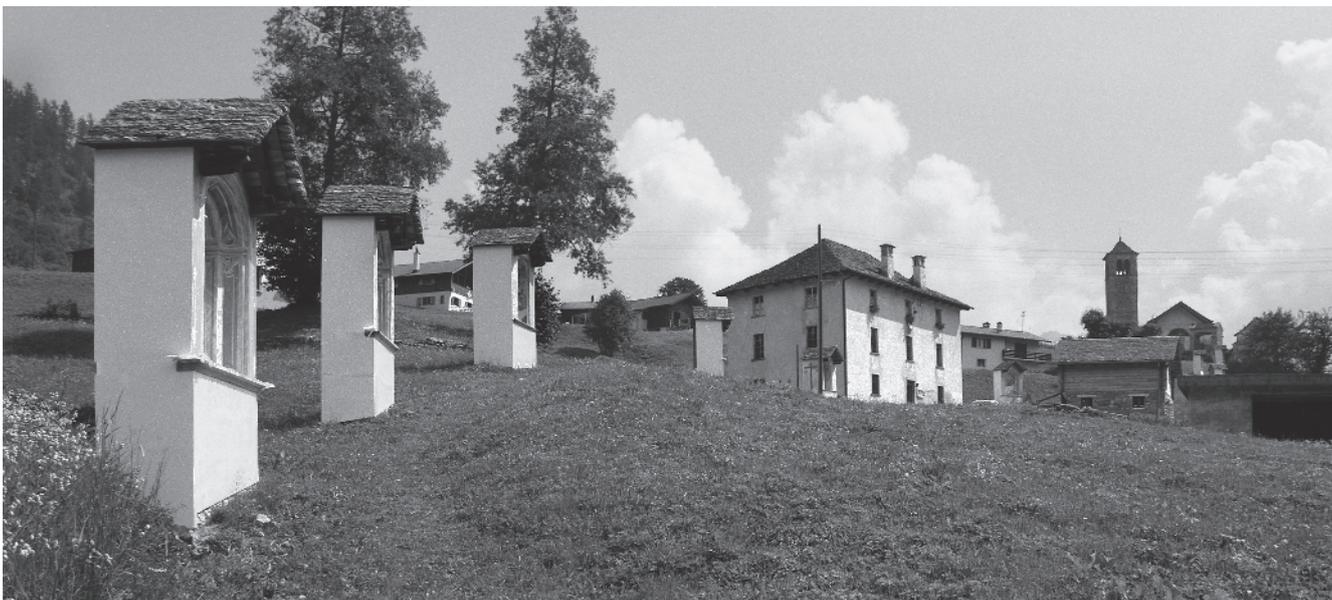
5 Le cappelle della Via Crucis settecentesca, la parrocchiale sullo sfondo, in mezzo la Casa comunale

A diretto contatto con il nucleo principale, la cappella di S. Maria Addolorata del XVII secolo (0.0.8) è parte del percorso penitenziale scandito dalle edicole sul pendio che sale – segnato da un sentiero – fino alla chiesa parrocchiale con il camposanto, ultima stazione. La canonica (0.0.10), più in basso rispetto alla chiesa, raggiunge il livello di impianto di questa, con la sua copertura. La vista sul nucleo dalla chiesa mette in evidenza le poderose coperture in piode delle Case Pedrazzini, popolate di comignoli con i quali si confonde anche il campaniletto a vela dell'oratorio.

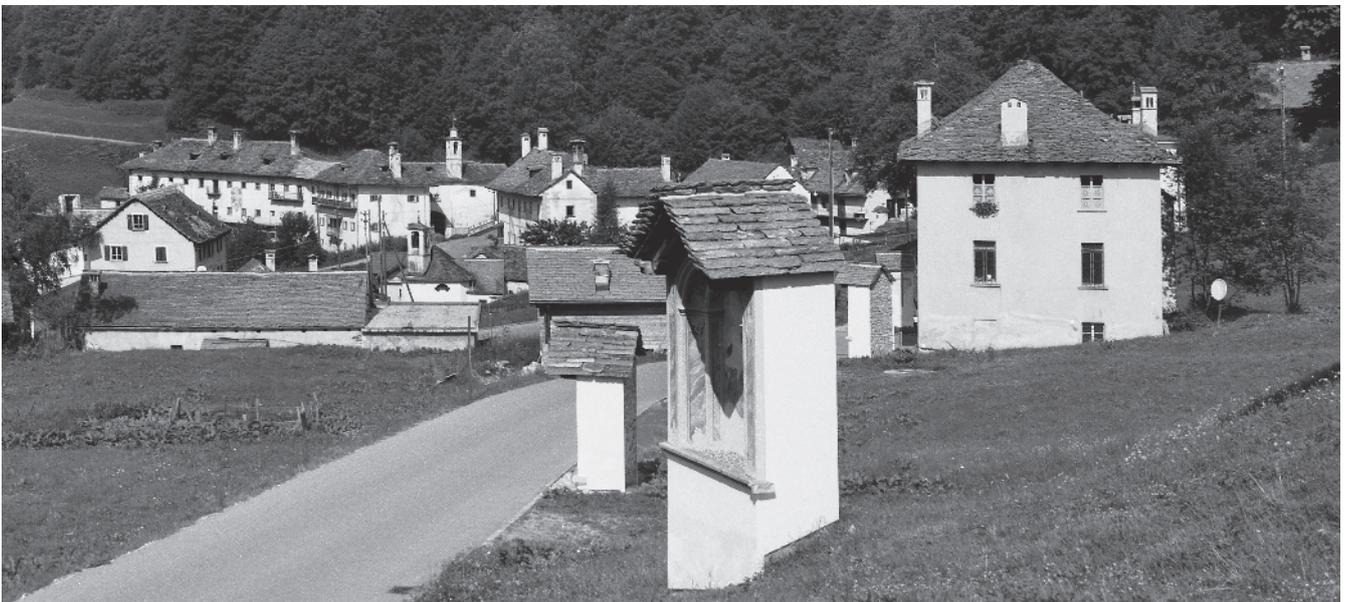
8 Panoramica da est sulla Via Crucis, la Casa comunale e il nucleo principale

Colpisce la semplicità e intensità della concezione della forte relazione tra le diverse emergenze – sacre e abitative – e il paesaggio: le dimore signorili che, senza soluzione di continuità, si legano alle cappelle della Via Crucis che, disegnando una S, salgono il colle fino alla conclusione, nel punto più alto con la chiesa. Il prato ondulato (I) teso tra la Cappella dell'Addolorata (0.0.8) e la chiesa parrocchiale e il suo amplificarsi nella valle (II, III), fornisce un legante eccezionale ai manufatti.

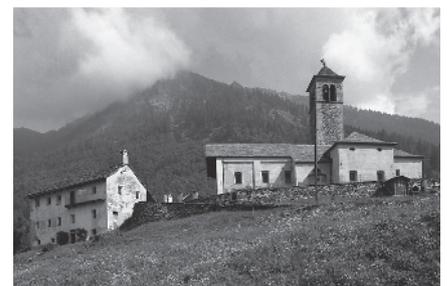
11 Parrocchiale e canonica
