Villaggio

Carona

Comune di Carona, distretto di Lugano, Cantone Ticino

ISOS
Inventario degli insediamenti svizzeri da
proteggere

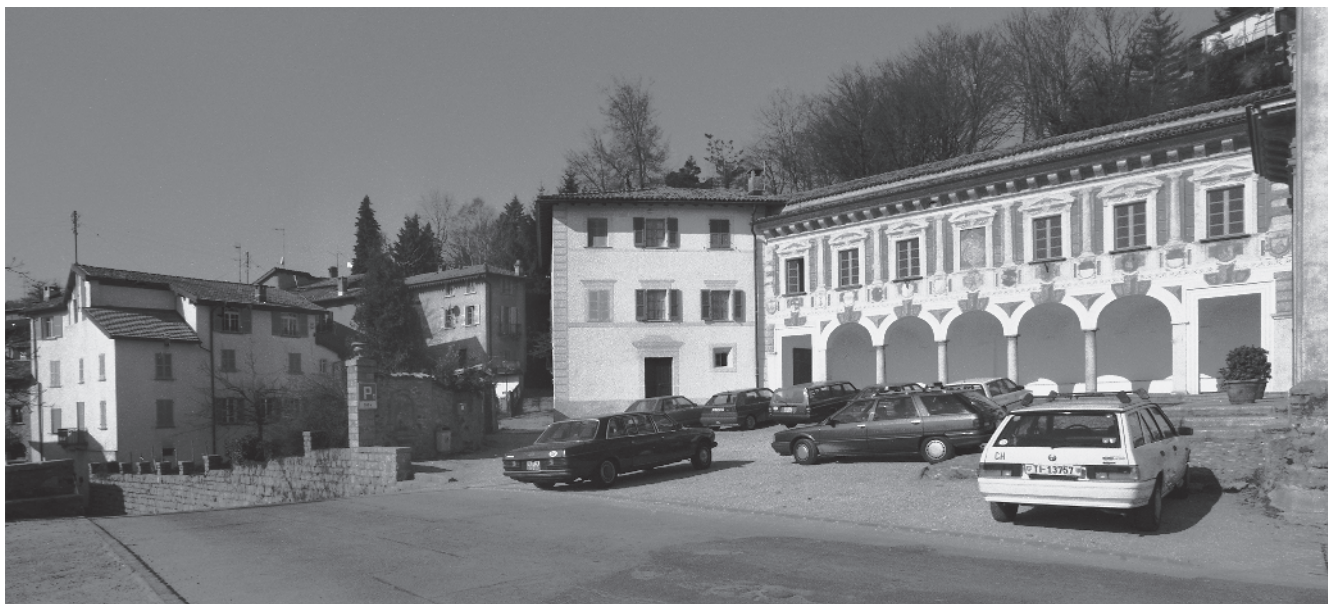
1 Loggia del Comune nella piazza con la parrocchiale, 1591

Anche le situazioni di ingresso al nucleo principale sono decisamente caratterizzate da due importanti vuoti: l'estremità nord orientale dall'ampio vuoto a cui fanno riferimento la chiesa parrocchiale (1.0.1) e la loggia del comune (1.0.2); l'estremità sud occidentale da un vuoto in pendenza, asfaltato (1.0.8), caratterizzabile anche come slargo della strada principale di attraversamento, definito da edifici signorili con i tratti dominanti ottocenteschi anche se, in qualche caso, su sostanza precedente.

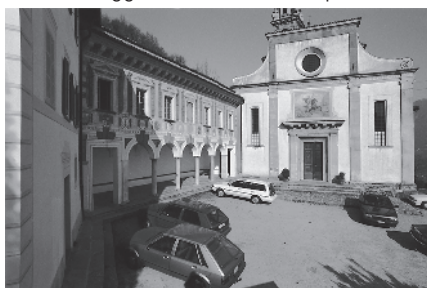
2 S. Giorgio, sec. XVI

Ecclesiasticamente rimase dipendente da Lugano fino al 1427, anno in cui costituì parrocchia autonoma con Melide che se ne staccò nel 1525. La chiesa di S. Giorgio (1.0.1) venne ingrandita tra 1495 e 1505 nell'aspetto attuale. La chiesa di S. Marta (0.0.26), su un poggio a poca distanza dal resto del villaggio, venne edificata nel secolo XIV. Dedicata in origine agli apostoli Pietro e Paolo, fu successivamente attribuita alla Santa in quanto eletta a sede dell'omonima confraternita degli emigrati a Roma. Fino all'ingrandimento del XVI secolo era orientata.

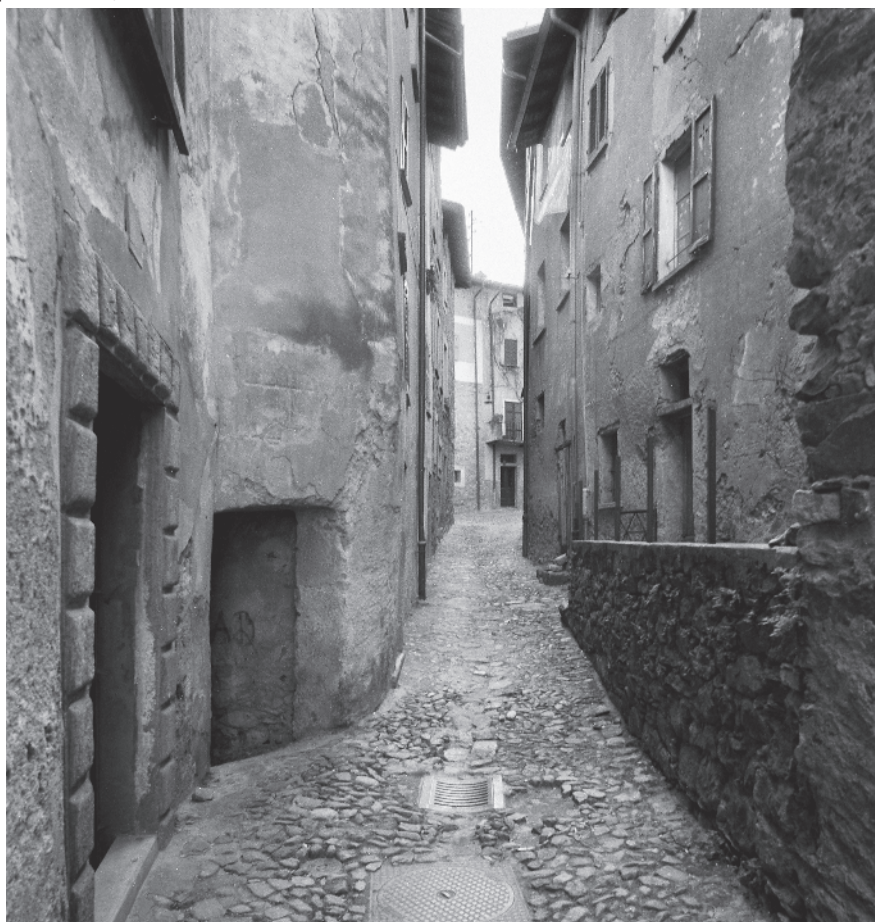
4 Nei pressi della casa Solari

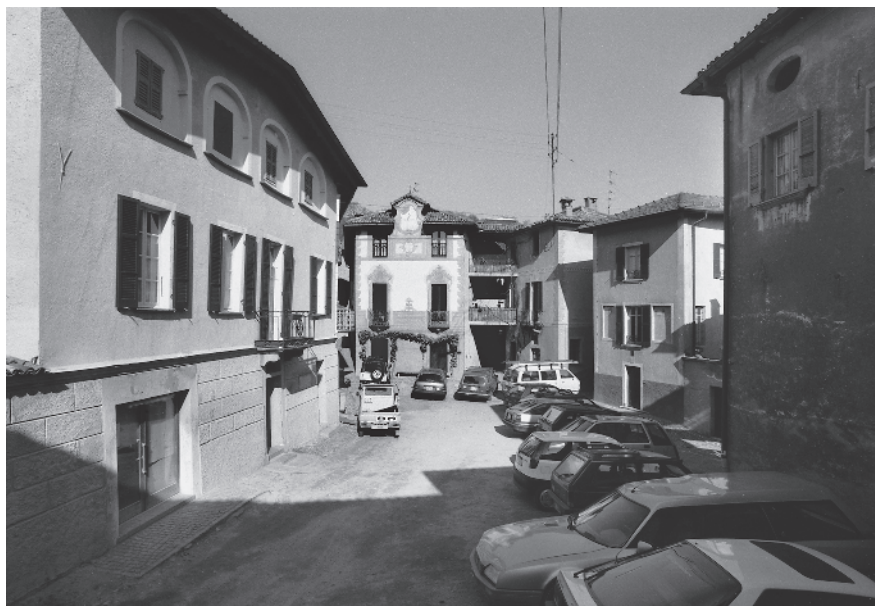
11 Vuoto principale; sullo sfondo la Casa Costanza, sec. XVIII

Ma quello che più si connota come vuoto principale interno è la piazza (1.0.7) con la casa Costanza (1.0.5). Nel vuoto si può leggere il confronto tra edifici signorili di diverse epoche e edifici con chiara impronta rustica, con intonaco più vecchio, più dimesso; anche in questi si riconoscono resti di decorazioni e dettagli che li impreziosivano. La piazza mostra una chiara divisione per prestigio e cura degli edifici: nella parte nord case tutte decorate, ristrutturata in maniera accurata, di carattere più cittadino; nella parte sud case di carattere più rurale, più trascurate. A meglio rappresentare il carattere rurale un edificio presenta ampi ballatoi su più piani ancora usati per l'essiccazione e uno spiazzo con animali da cortile. La Casa Costanza esercita una chiara dominanza non solo per la preziosità delle decorazioni e dei dettagli architettonici, ma anche per la sua posizione a spartistrada, accentuata dalla strettezza dell'edificio. Il fondo del vuoto è ora sterrato, ora asfaltato. Nei punti di immissione in esso dei percorsi, vi penetra l'acciottolato. Il suo ruolo centrale è ribadito dal fatto che da monte e da valle, dalla strada principale di attraversamento, dei passaggi coperti collegano con esso.

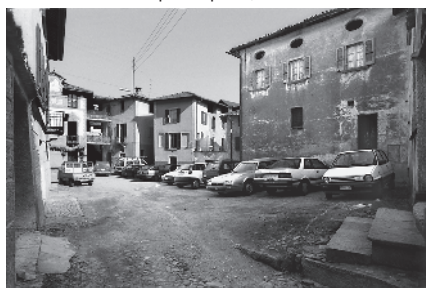
13 Piazza principale, lato est

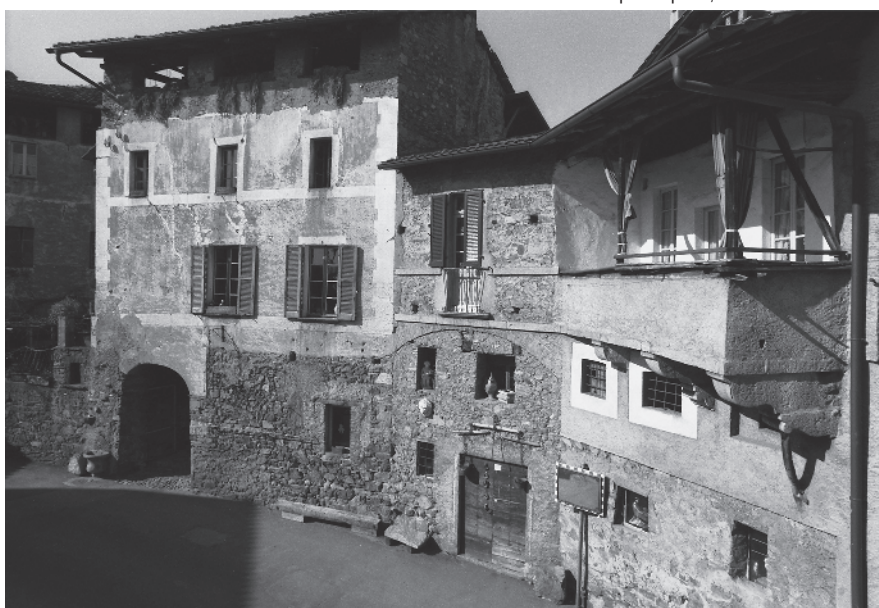
15 Tratti medievali dell'edificazione in un vuoto interno

di un imponente fronte alto quattro piani. Carattere di piazzette hanno alcuni slarghi stradali, soprattutto verso l'estremità sud occidentale (1.0.11), segnati da importanti edifici che rivelano nella muratura gli interventi dei diversi secoli sulla sostanza medievale (1.0.12, 1.0.6). Uno di questi slarghi acquista particolare importanza per il fatto che ad esso confluiscono tre passaggi coperti, due dei quali di collegamento con la piazza principale del villaggio (1.0.7). Ed è su questa strada che si concentrano anche gli esercizi pubblici che, in qualche caso, sono stati oggetto di ampliamenti di aperture o di inserimento di elementi indulgenti al richiamo ai turisti.

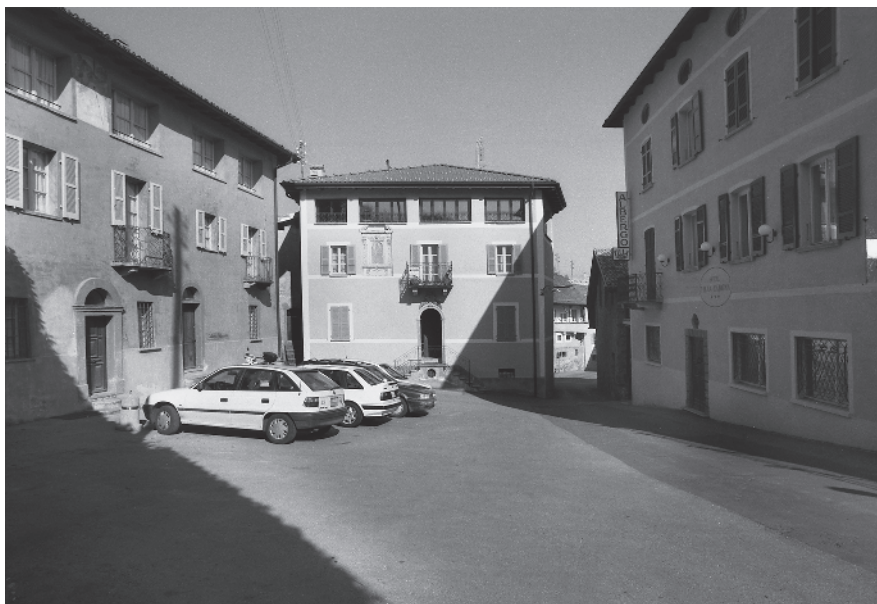
17 Vuoto all'estremità meridionale, configurazione sec. XIX

Provenendo da S. Marta, la strada, tutta asfaltata, arriva alla piazzetta in discesa, definita su tre lati da quattro edifici che hanno avuto una configurazione, nel secolo scorso, come case borghesi. Si evidenzia, in particolare, a definizione del lato nord un ristorante (1.0.8) e, sul lato occidentale, una casa abitativa sulla cui facciata è stata applicata una cornice di stucco seicentesca, simile ad una che si trova anche in altro edificio del villaggio.

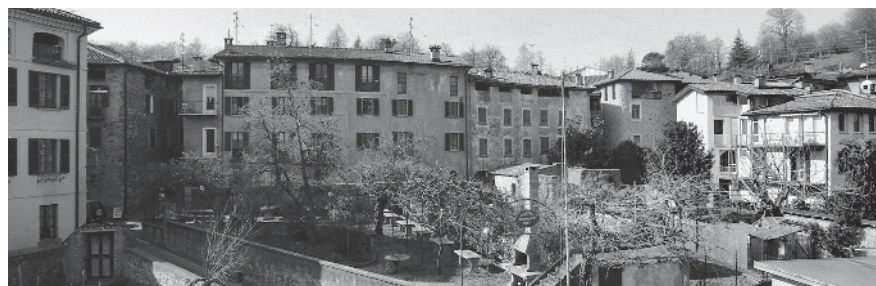
21 Vista da est

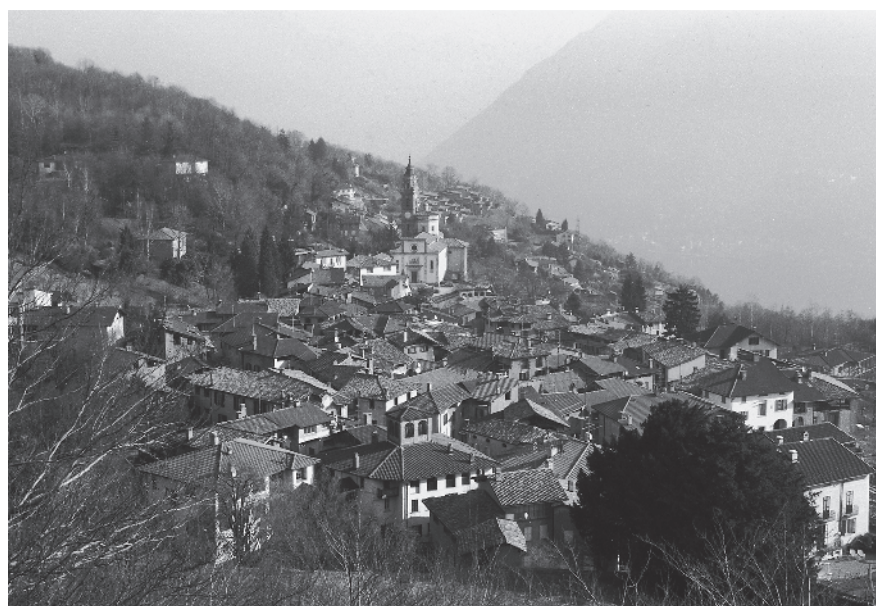
24 Panoramica da sud ovest
